# ～老朽化による側壁補修工事～

## ～水利施設整備事業 東岡本統合堰地区（宇都宮市白沢町）～

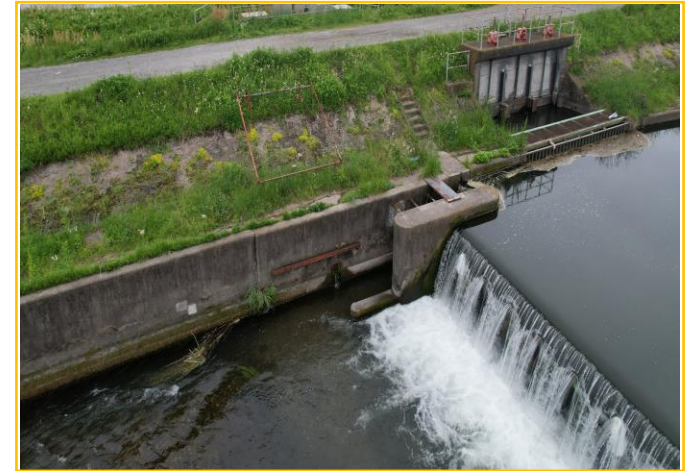
右岸側壁写真

供用開始から45年が経過し、経年劣化による摩耗、すり減りなどが見られ施設の機能保全に支障をきたしています。特に右岸側壁において破損、剥離・剥落が生じているため、これらの補修などを行い、農業用水の安定供給を図ります。
