日光宇都宮道路に関する  
有識者会議  
(第2回)

平成27年1月14日・19日

栃木県道路公社・栃木県

施設名：日光宇都宮道路 中野高架橋  
 橋種：2@RC5径間連続中空床版  
 橋長：170.00m  
 (支間：16.65+3@17.00+16.65 2連)  
 幅員：20.0m (車道部幅員 2@7.0 = 14.0m)  
 竣工：1975年 (築37年)  
 交通量：23,687台/日 (H25)

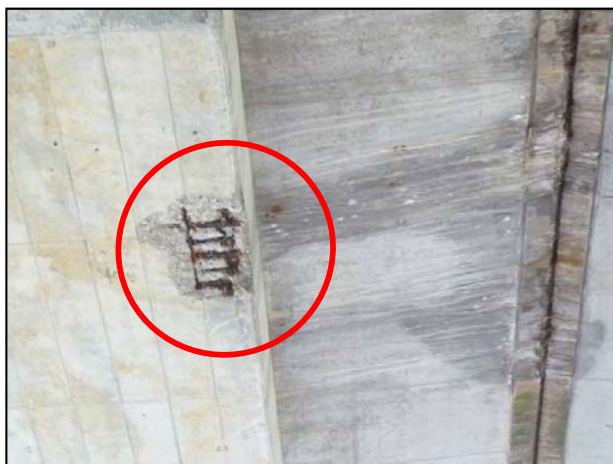
主桁の損傷

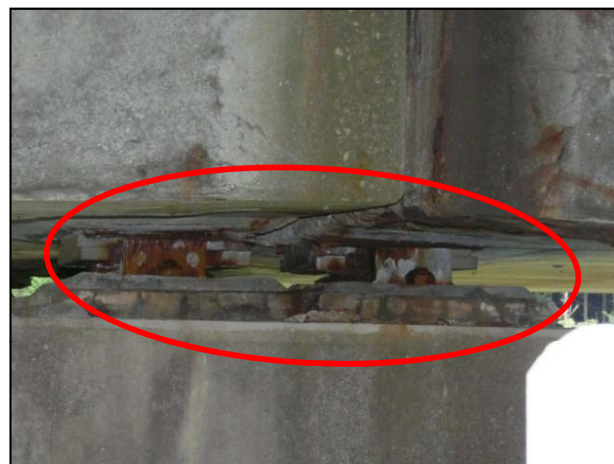
支承の損傷

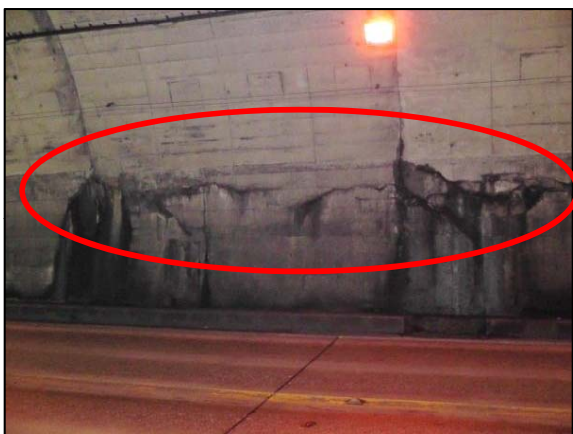
【覆工】

逆巻き工法の縦断方向打ち継目から漏水

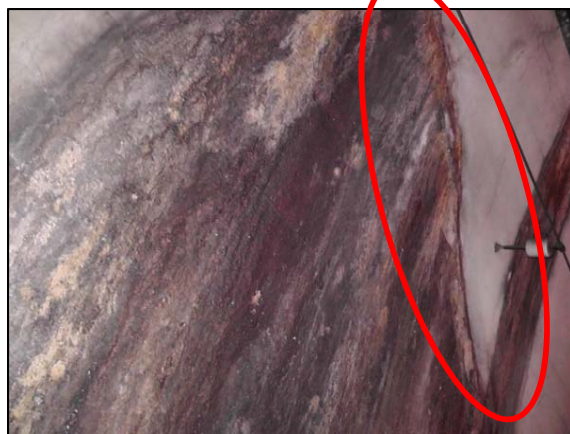
【覆工】

ひび割れ箇所からの漏水、及び遊離石灰

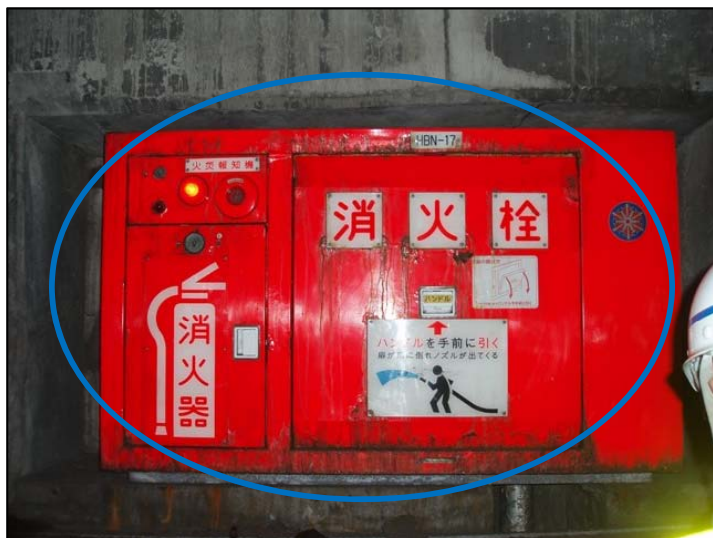
【非常用設備】

消火栓の発錆・腐食

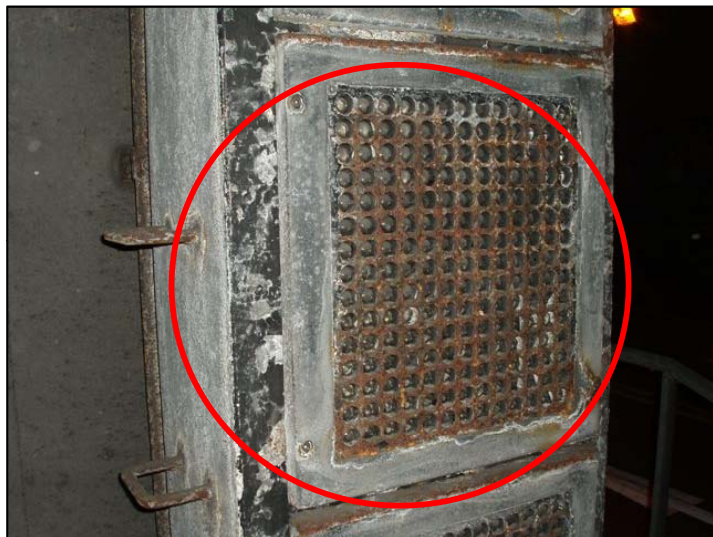
【道路情報板設備】

標示板等の発錆・腐食

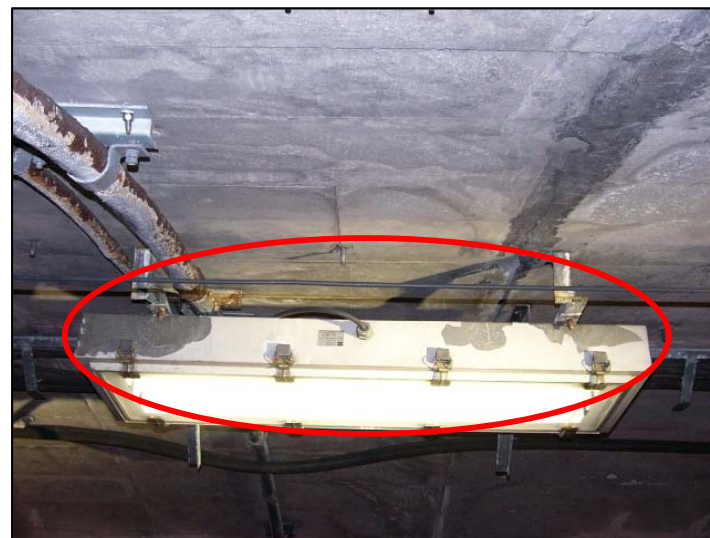
【照明設備】

器具の塗装剥離、取付金具の発錆・腐食

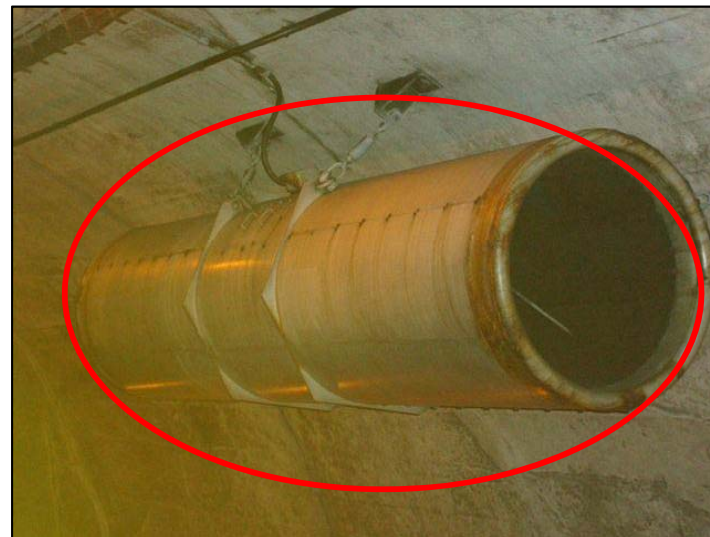
【換気設備】

ジェットファン本体の発錆・腐食

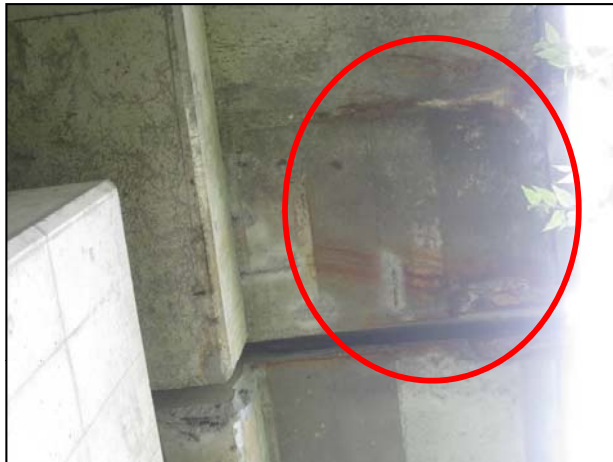
床版の損傷

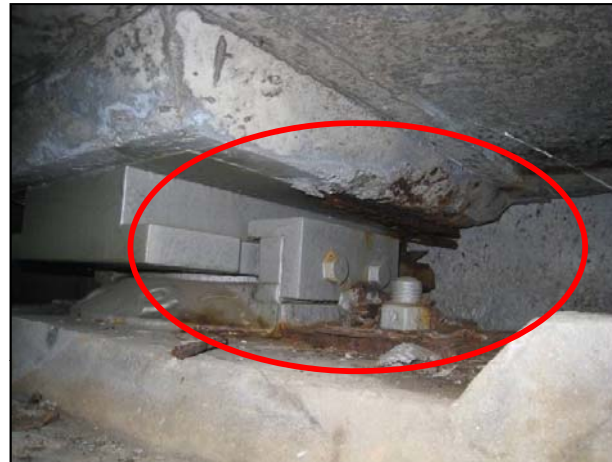
支承の損傷

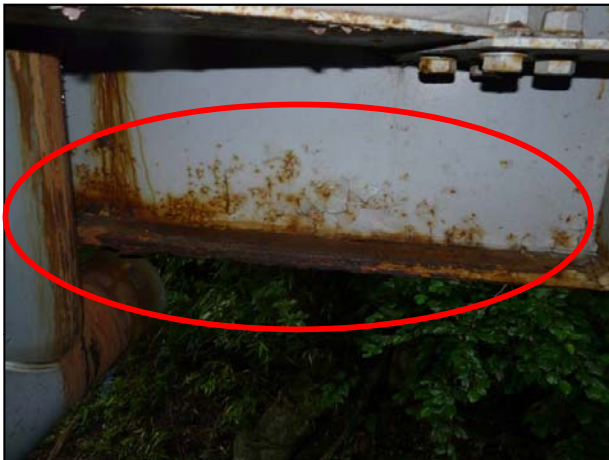
主桁・横桁の損傷

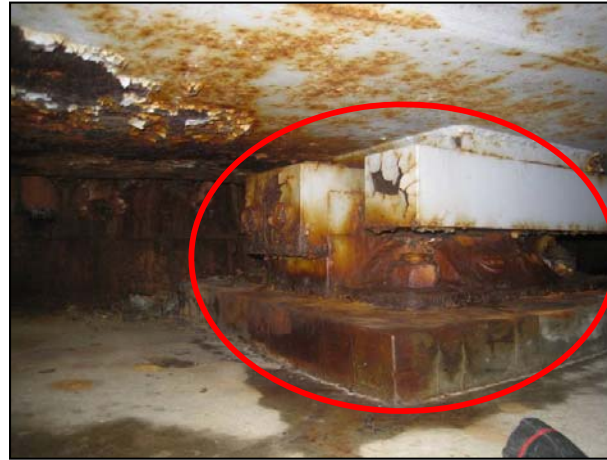
支承の損傷

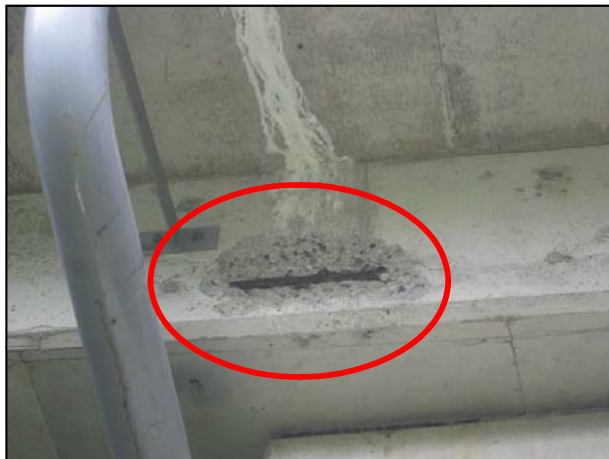
主桁の損傷

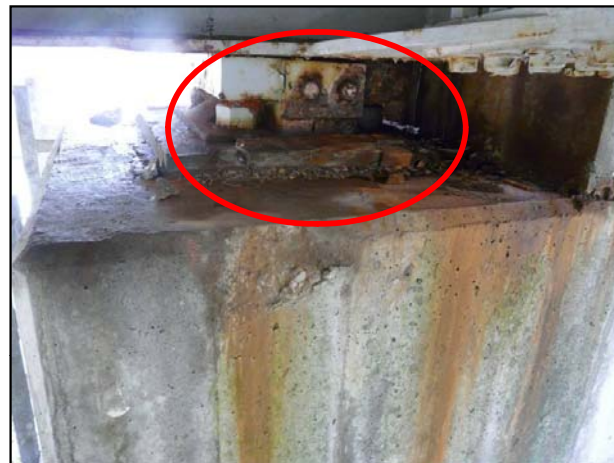
落橋防止・支承の損傷

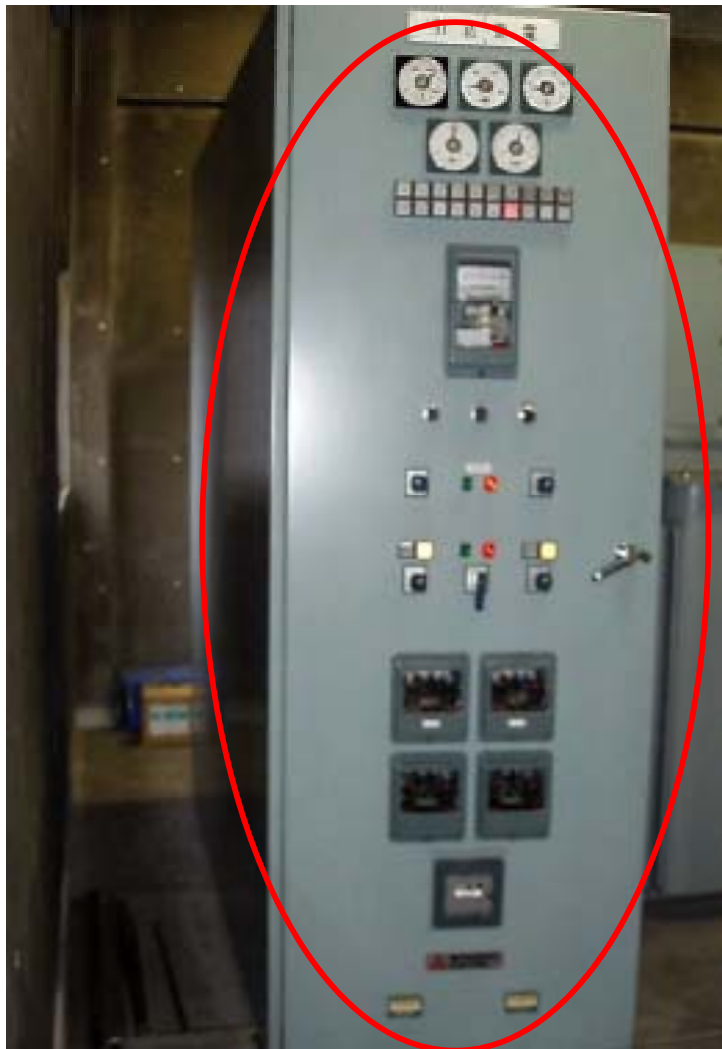
【受電設備】

耐用年数超過

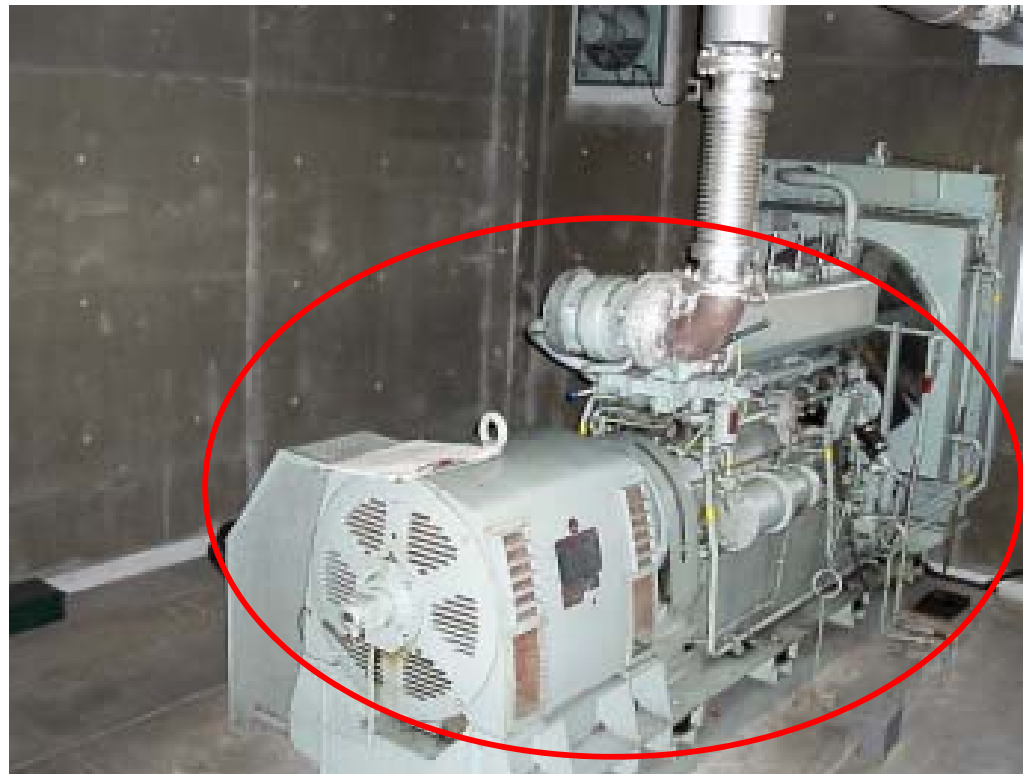
【自家発電装置】

耐用年数超過
