Green Life  
グリーン・ライフ  
～快適で安全な暮らしのために～

# なかがわ

# 北沢地区の不法投棄物による周辺環境への汚染拡大を未然に防止するため、対策工事を実施します。

## 汚染拡大未然防止対策の実施について

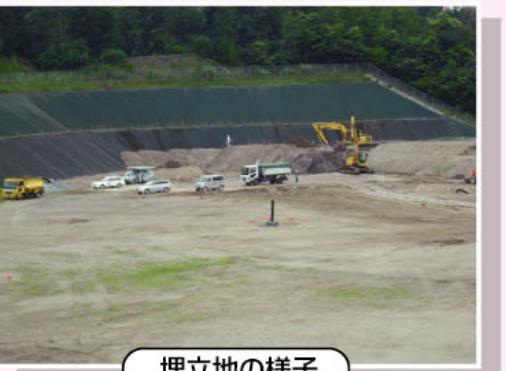
埋立地の様子

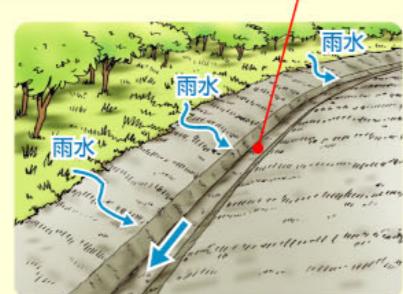
### 雨水排水路設置工

不法投棄地周辺に降った雨が、不法投棄地内に流れ込まないようにするためのしくみです。

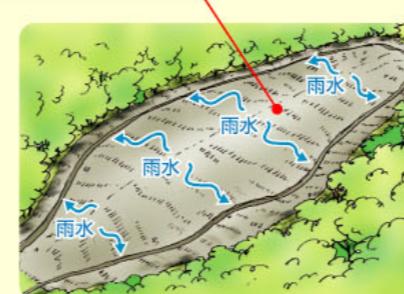
### 表面被覆工

不法投棄地内に降る雨水を投棄物内に浸透させないために地表にシートを張り、速やかに排水するしくみです。

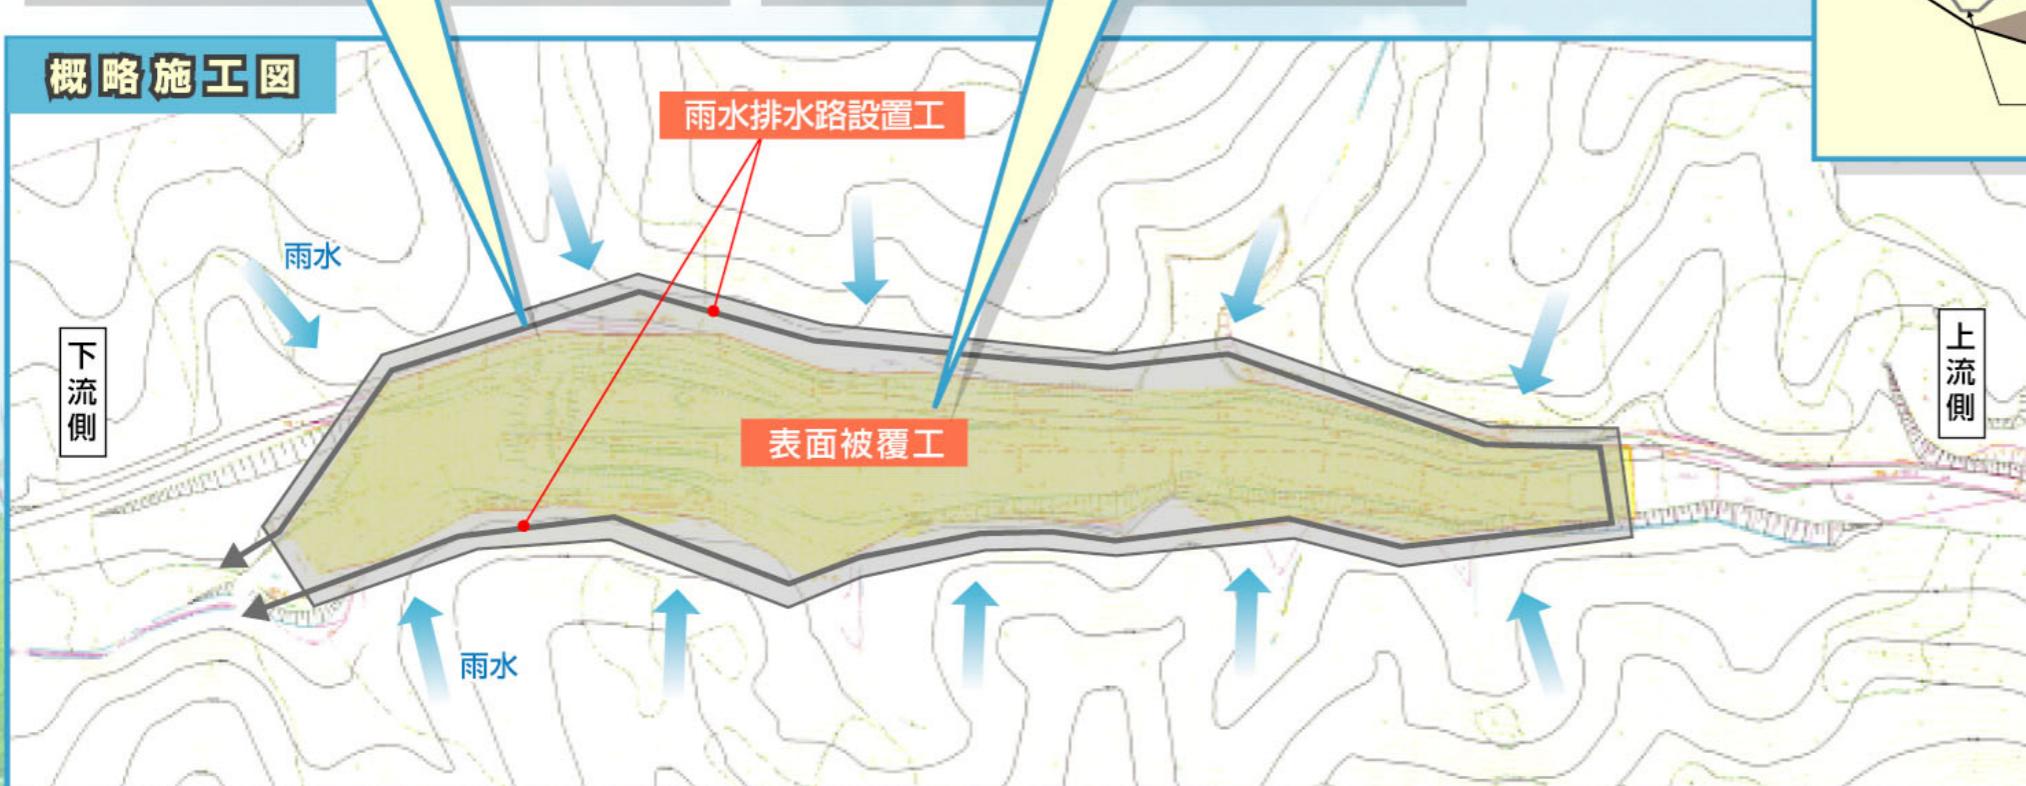
### 概略施工図

1. 雨水排水路設置工
2. 表面被覆工

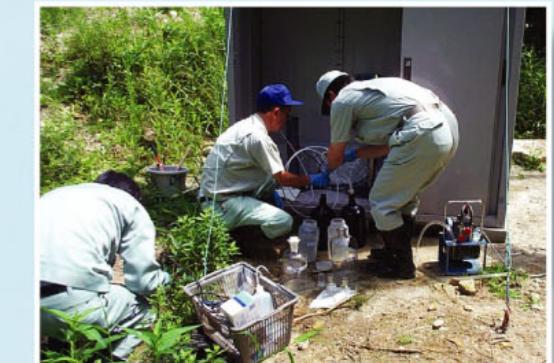
投棄地下流側浸出水の電気伝導率\*等を自動測定機により常時監視しています。

モニタリングの様子
