# 馬頭最終処分場に係る 事業実施のための 環境影響評価書(案)

— 説明資料 —

平成27年1月

栃木県

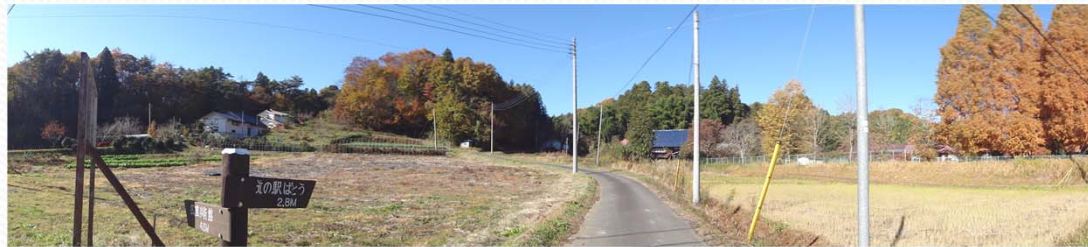
【現況（和見側南東地点）】

一部の予測地点について、町道の工事により、景観が変化すると予測

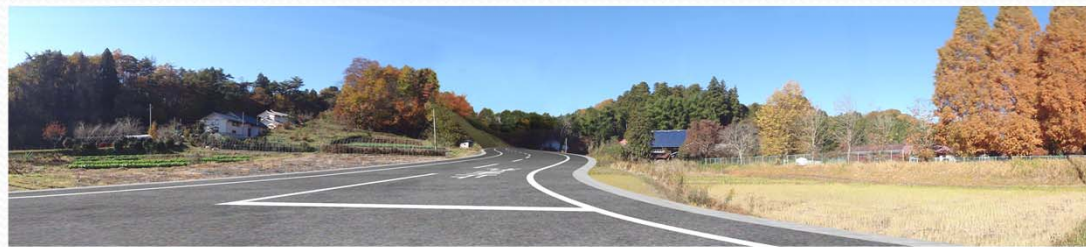
【施設の存在・供用時（和見側南東地点）】（フォトモンタージュ※）

※予測地点からの景観写真に、構造物等の図を合成しています。

早期に法面の緑化が図られることや、本事業の埋立地の被覆施設や管理施設等は直接視認できないこと、さらには周辺に十分な残置森林が存在することから、周辺環境への影響は低減されると評価
