県内の環境中に排出される廃プラスチック類に関する調査(第3報)

要旨

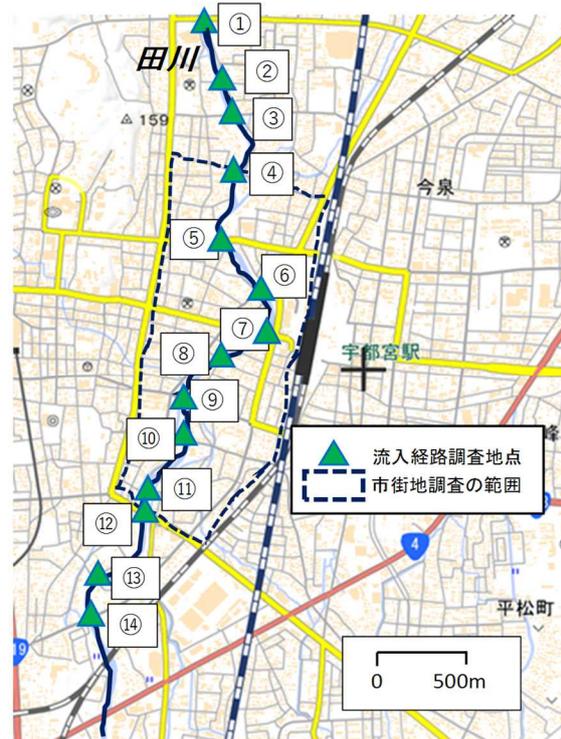
図1 調査地点図

調査地点図を図1及び図2に示した。

2.1で、ごみが多数確認された大泉橋から築瀬橋の範囲(図1及び図2の破線で囲われた範囲)について、令和3年11月1日に田川周辺の道路や市街地などを踏査し、散乱ごみの場所を記録し、写真を撮影した。確認されたごみは、2.1と同様、散乱ごみ調査ガイドライン³⁾に基づき分類した。散乱ごみが確認された場所を分類し、流出の原因を検討した。

3.1において河川ごみが多く確認された、大泉橋から築瀬橋を中心とする範囲を対象として(図1及び図2の破線で囲われた範囲)、市街地調査を行なった。散乱ごみが確認された場所を地図上にプロットし、図4に示した。調査範囲は、住宅地域と商業地域が混在する地域である。散乱ごみは約100箇所を確認され、田川の右岸・左岸いずれの地域においても、散乱ごみが確認された。また、田川に流入する水路においても、散乱ごみが確認された。

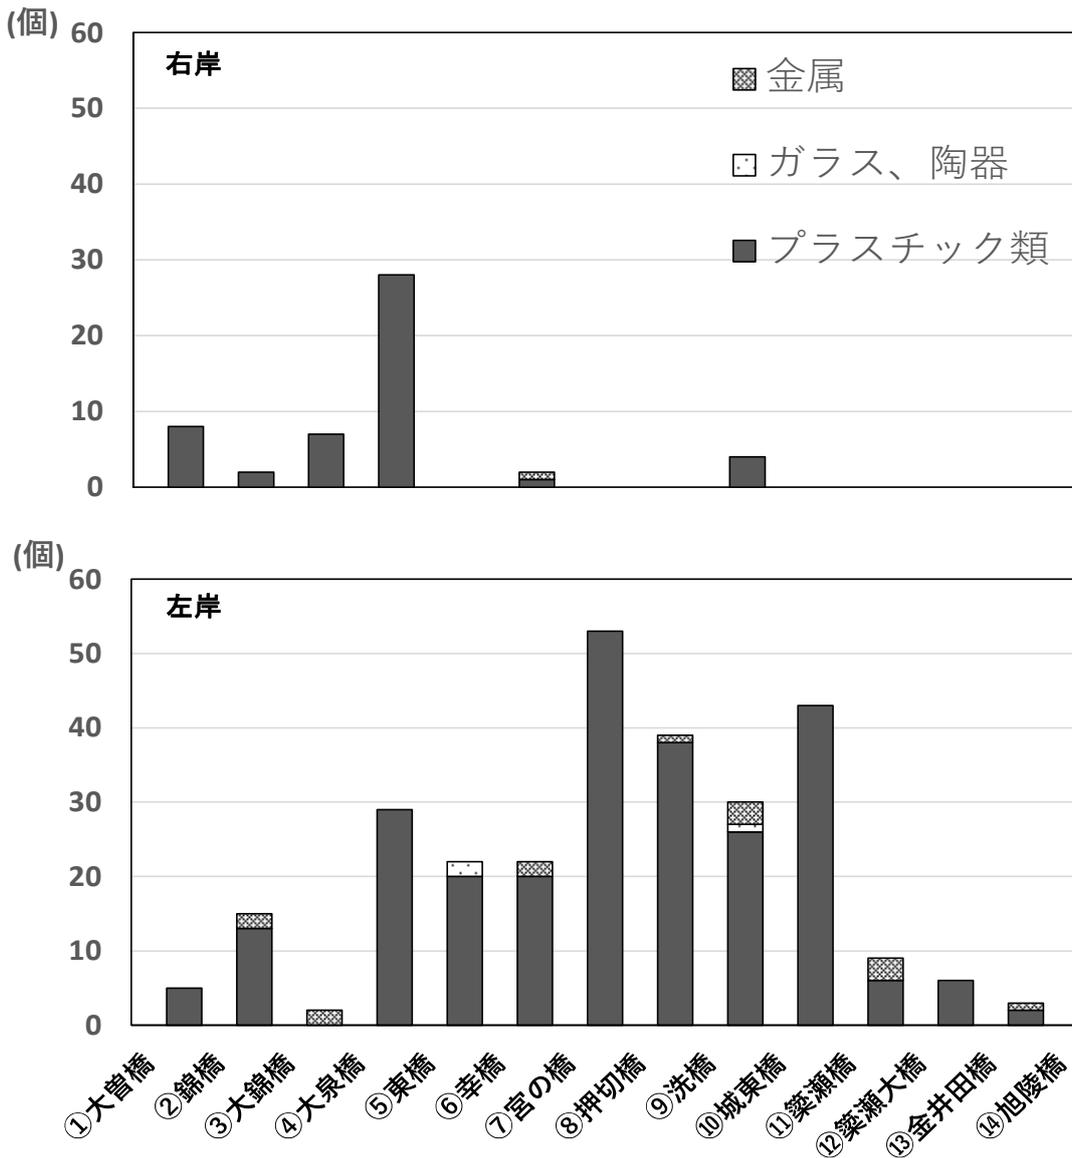
図3-1 流入経路調査の結果 (田川本川の橋梁間毎の河川ごみ個数 (種類別))

流入経路調査の結果を図3-1及び図3-2に示した。河川ごみ個数では、全地点でプラスチック類が大きい割合を占めていた(各地点の位置は、図2参照)。プラスチック類のうち、個数が多いものは、左岸では①タバコの吸い殻、②ポリ袋、③PETボトル、右岸では①タバコの吸い殻、②その他(不織布マスク等)、③ポリ袋であった。右岸より左岸に河川ごみの個数が多く、左岸の宮の橋から下流の築瀬橋にかけての橋梁間毎に、河川ごみが30~50個確認された。この結果を踏まえ、市街地調査の範囲を決定した。プラスチックごみで最も多かったものはタバコの吸い殻であったが、左岸側にJR宇都宮駅があり、河川沿いに遊歩道があることから、通勤や散歩などの途中でポイ捨てされたと考えられた。また、右岸側にも河川沿いに遊歩道があり、左岸同様ポイ捨てされたと考えられた。田川に流入する水路においても、プラスチック類を含む河川ごみが確認された。

- ・ 田川本川は、右岸より左岸の河川ごみが多く、宮の橋から下流の築瀬橋にかけての各橋梁間で、各々30～50個確認された。
- ・ 田川に流入する水路においても、廃プラスチック類を含む河川ごみが確認された。

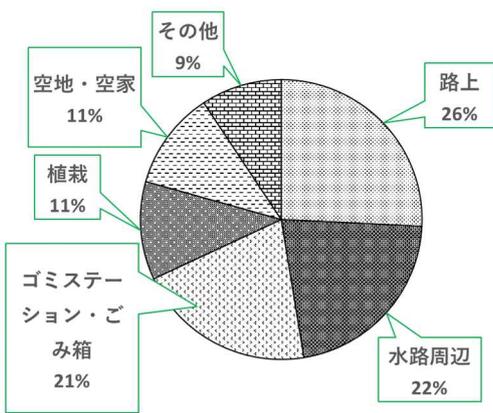
図5 散乱ごみ確認場所の分類(件数)

散乱ごみが確認された場所を分類し、図5に示した。路上、水路周辺、ごみステーション・ごみ箱で、約70%を占めていた。確認された散乱ごみの容積を散乱ごみ調査マニュアルの評価ランクに基づき分類し、その結果を図6に示した。評価ランクTT(20Lポリ袋1/16に相当)とT(20Lポリ袋1/8に相当)が約60%を占めており、容積の小さいごみが多く確認された。散乱ごみの組成を、図7に示した。河川ごみと同様、廃プラスチック類が最も多く、約70%を占めていた。廃プラスチック類のうち、個数が多いものは、①飲料用PETボトル(1L未満)、②食品容器、③ポリ袋であり、令和2年の河川ごみ調査においてよく確認されたものと一致していた²⁾。

- ・ 散乱ごみが多く確認された場所は、路上、水路周辺、ごみステーション・ごみ箱で総件数の約70%を占め、主に意図しない散乱が原因と考えられた。ポイ捨て防止のみならず、施設等の管理の徹底についても、普及啓発や注意喚起が必要と考えられた。
- ・ 散乱ごみのうち、廃プラスチック類が約7割を占めていた。
- ・ 田川に流入する水路周辺で多くの散乱ごみが確認されたことから、水路及びその周辺の定期的な清掃が必要と考えられた。

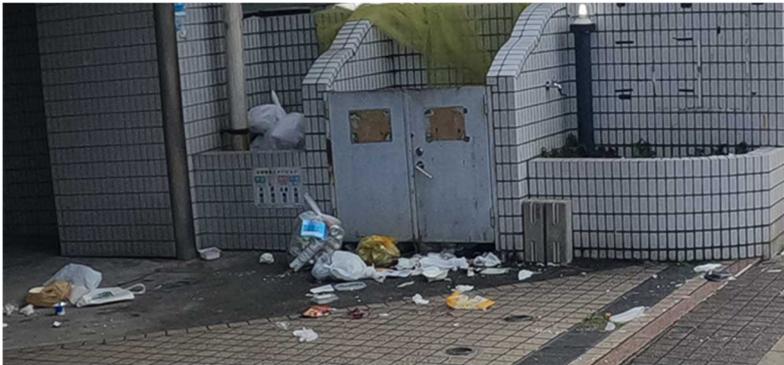
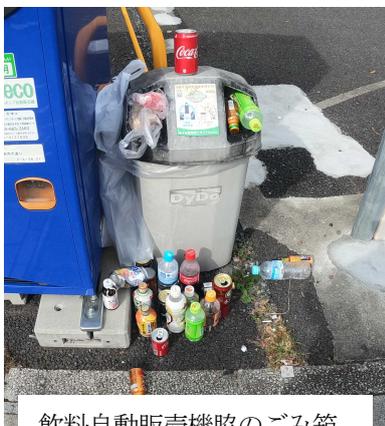
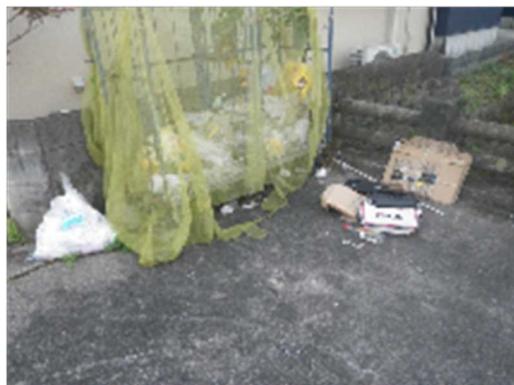
図8 散乱ごみの写真

ごみステーションでは、防鳥ネット等がかけられていないごみ袋が、カラス等に荒らされ散乱していたケースや、飲料自動販売機の脇に設置したごみ箱から、PETボトルなどがあふれていたケースが確認された(図8)。さらに、ごみステーションでは、収集日以外に出されたごみが、残置されていたケースも散見された(図8)。

ごみが散乱していたゴミステーション

飲料自動販売機脇のゴミ箱

ゴミステーションに残置されたごみ

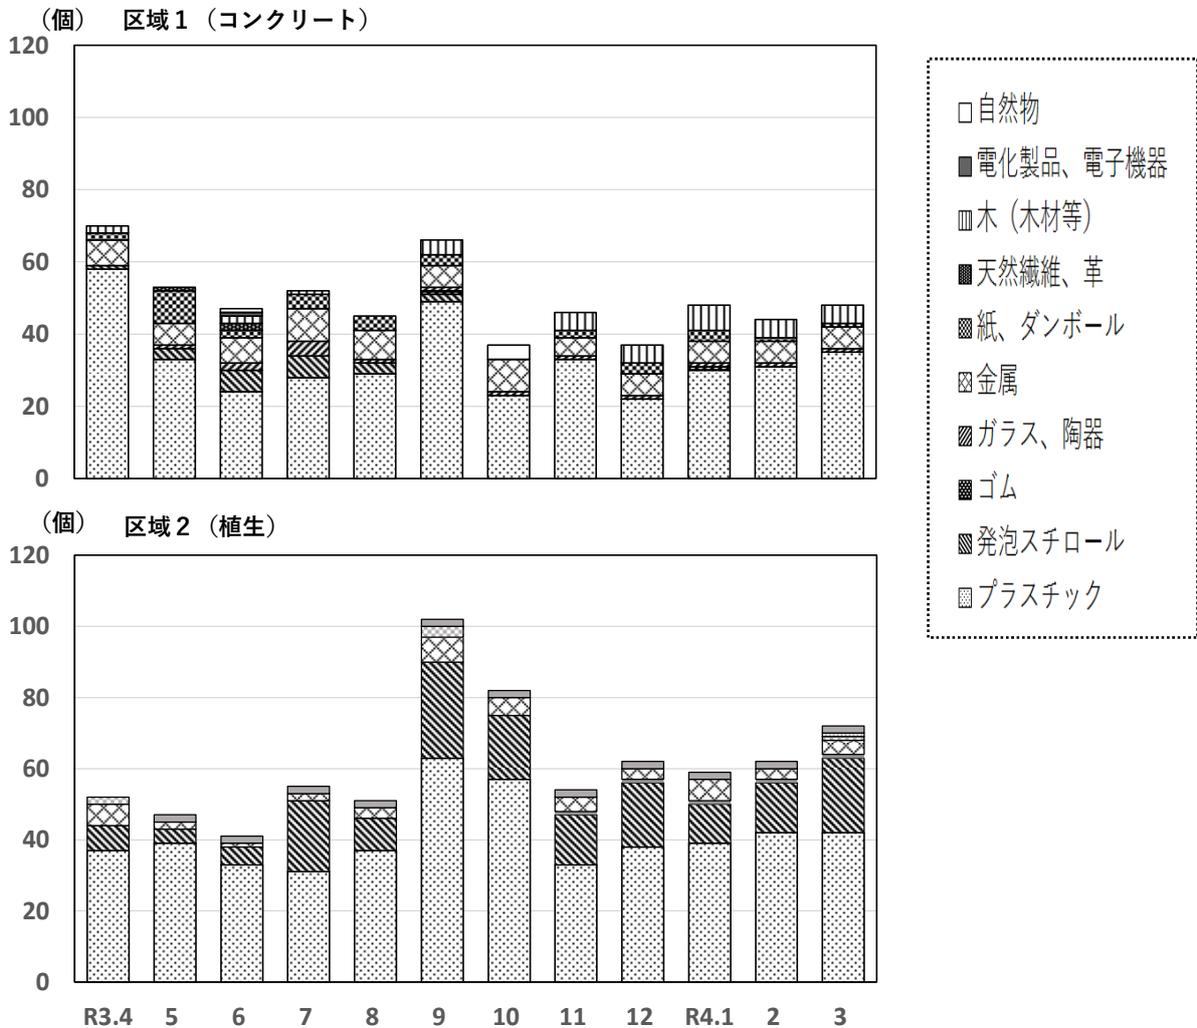
図9 河川ごみ定点調査の結果 (河川ごみ個数の経月変化)

定点調査結果を図9に示した。調査地点において、護岸の形状が異なるため、コンクリート護岸を区域1、植生に覆われた箇所を区域2とした。区域1と区域2のいずれにおいても、廃プラスチック類(プラスチックと発泡スチロール)は、月毎に河川ごみ個数の変動が確認された。ラベル等から識別可能なごみについて、河川敷における存在状況を図10に示した。廃プラスチック類のうち、重量の軽い袋やシートの破片は、数ヶ月以内に確認されなくなったが、比較的重量の重いPETボトル等は、ポリ袋やシート破片に比べて、長い期間確認された。区域2のPETボトルに着目すると、河川の直近で確認されたものは数ヶ月で流出し、植生が密集している場所で確認されたものは調査期間を通じて確認された。護岸の形状を比較すると、区域1より区域2の方が、廃プラスチック類は長期間留まる傾向が見られたが、その原因として、廃プラスチック類が植生にトラップされたことが考えられた。

- ・ 短時間で流出するものの他、植生に覆われた箇所では長期間留まる傾向があり、河川敷の定期的な清掃も海洋汚染の防止に有効と考えられた。

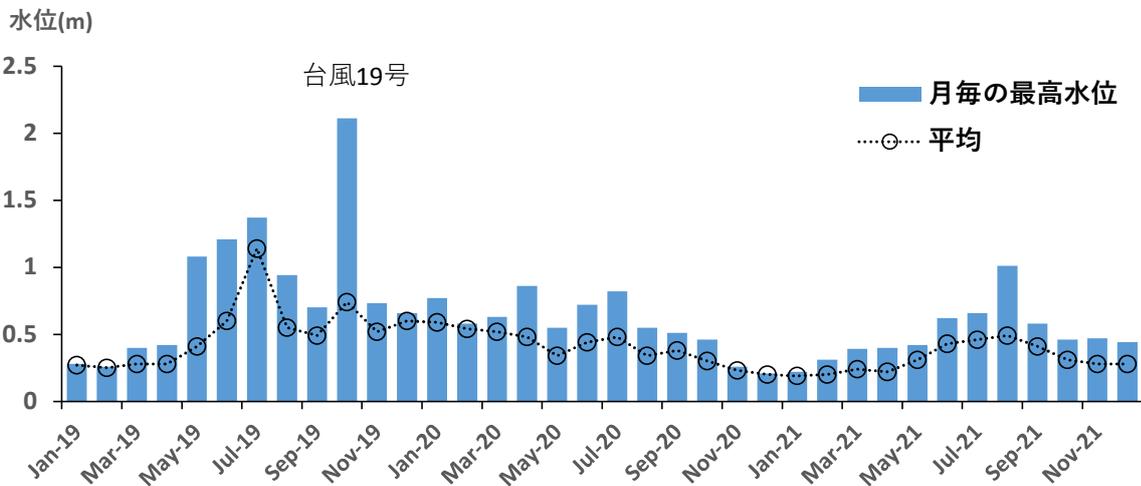
図11 令和元年から令和3年における田川・東橋観測所の水位(日平均水位に基づく)

田川・東橋観測所(図2の地点⑤)における、令和元年から3年の日平均水位に基づく月毎の水位を、図11に示した^{9)~11)}。令和元年10月12日、台風19号により、瞬時値で水位が最高5.15m(日平均値最高:2.11m(10月13日))まで上昇した⁹⁾。東橋より下流の上御田橋でも水位が上昇し、護岸の河川ごみの多くが下流へ流出したと考えられた。台風19号後の日平均水位に基づく最高水位は最高で約1mであり、令和2年以降は台風19号時のような河川ごみの下流への大量流出はなかったと考えられた。

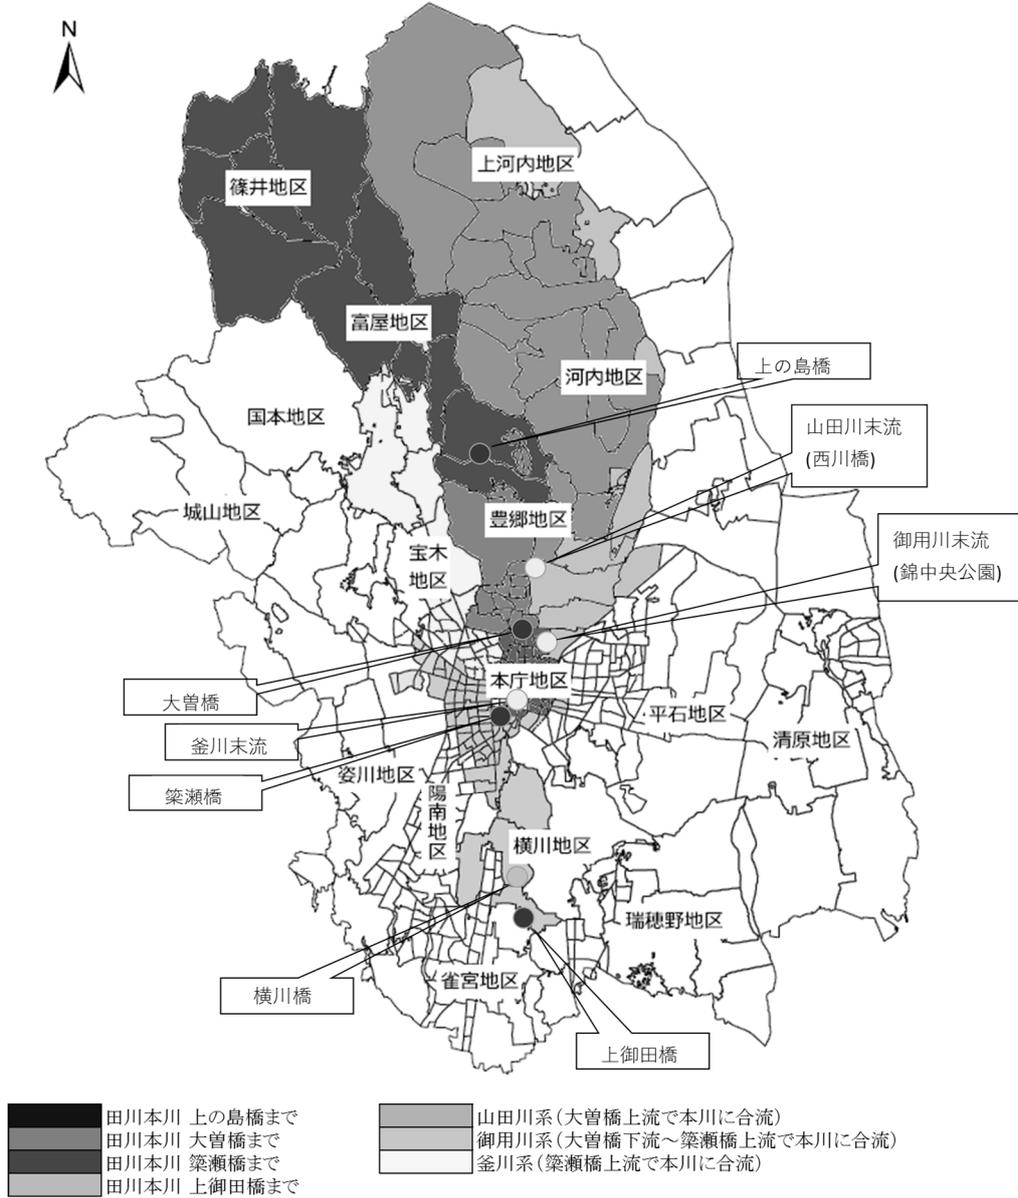
図12 集水域に基づく区域分け

宇都宮市のホームページ⁵⁾から、平成27年マップ¹³⁾及び宇都宮市河川図¹⁴⁾を活用し、田川流域について、集水域に基づき区域分けを行った(図12)。区域分けに基づき、各区域の人口や面積などの基礎データを、表5に示した。

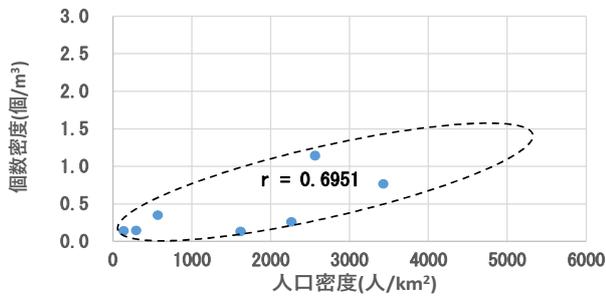
図13-1 人口密度(H27) 対 水質試料中の廃プラスチック類個数密度

大曾橋と築瀬橋間の区域と釜川の区域には、合流式下水道の処理区域があり、築瀬橋の下流に下水道処理施設の放流口がある¹⁵⁾。そこで、合流式下水道処理区域に当たっている区域の人口及び面積^{13), 15)}は、築瀬橋と上御田橋間の区域に加算して、人口密度を算出した(表5)。各区域における人口密度と、モデル河川調査結果における廃プラスチック類の個数密度(水質)との相関を、図13-1(基礎データ)及び図13-2(合流式下水道処理区域を考慮した計算)に示した。図13-1(基礎データ)は正の相関が、図13-2(合流式下水道処理区域を考慮した計算)は弱い正の相関が確認された。図13-2について、釜川末流の1地点を除くと、強い正の相関が得られた(図14)。釜川末流は、合流式下水道処理区域内にあるが、宇都宮市内の中心市街地におけるプラスチックごみを含む散乱ごみの影響により、人口密度に比べ廃プラスチック類の個数密度が高くなったと考えられた。

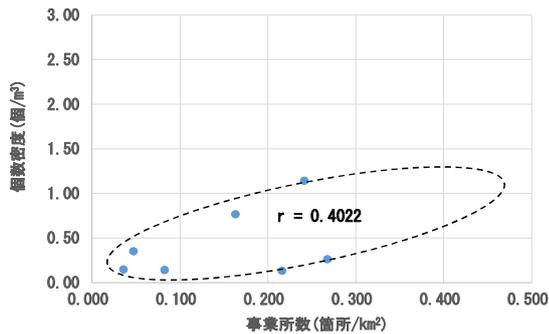
図 15-1 単位面積当たりの事業所数(H28) 対 水質試料中の廃プラスチック類個数密度(1次産業)

次に、産業活動による影響を考察するため、事業所・商店数とマイクロプラスチック個数密度との相関を検討した。町別の産業大分類別事業所数及び商店数^{5), 7), 13)}を、表6に示した。各区域における、単位面積当たりの事業所・商店数とモデル河川調査結果における廃プラスチック類の個数密度(水質)との相関を、図15-1～図15-4に示した。1次産業事業所(図15-1)及び2次産業事業所(図15-2)については正の相関が、3次産業事業所(図15-3)及び商店(図15-4)については強い正の相関が、確認された。1次産業事業所(図15-1)の相関は、他の産業分類より低かったが、事業所数が少ないことも影響していると考えられた。また、3次産業事業所(図15-3)及び商店(図15-4)との相関が強いことから、市街地の影響が示唆された。
