5-6 那須地域（大田原市、那須塩原市、那須町）

（1）農業水利施設の概要

【県営基幹水利施設ストックマネジメント事業 那須野原地区】

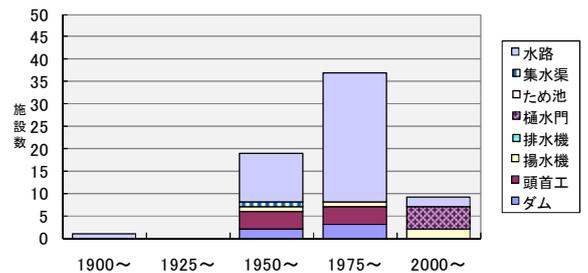
図2 基幹的農業水利施設の造成年度

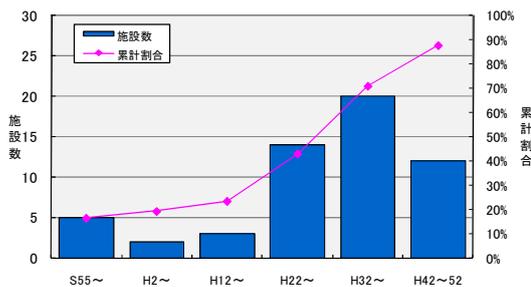
図3 耐用年数を迎える基幹的農業水利施設の推移

国営総合農地開発事業那須野原地区は、工事着工（昭和 41 年）から 44 年が経過し、一部施設では耐用年数が過ぎ、コンクリートの剥離やひび割れなどの劣化が見られることから、計画的な対策工事が求められています。

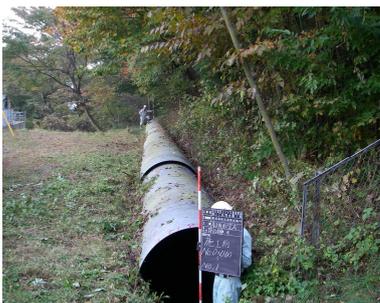
遅野沢用水路は、江戸時代延期の慶応年間に開削された暮沼用水の一部で昭和 47 年に国営総合農地開発事業那須野原地区により整備した水路です。施設造成後 37 年が経過しており、鉄筋の露出やコンクリートの欠損、ひび割れが発生してきたことから、農林水産省が平成 19 年度に機能診断及び機能保全計画策定を実施しました。機能保全計画に基づき、平成 20 年度から県営基幹水利施設ストックマネジメント事業で対策工事に着手し、急傾斜地の中腹にある水路のため、施工性や経済性、耐久性を考慮して、老朽化したコンクリート水路内に高密度ポリエチレン管を布設することにより、長寿命化を図ることができました。

工事着手前

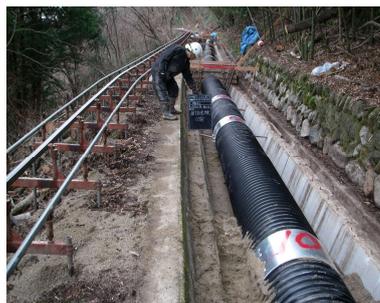
高密度ポリエチレン管(φ700)布設状況

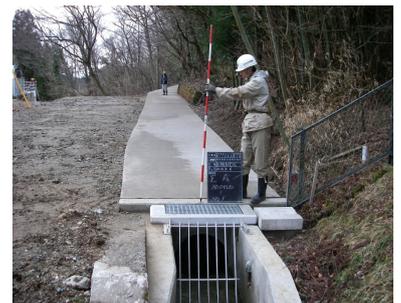
工事実施後
