## 水田魚道工と水田の接続箇所における落差の解消 ②

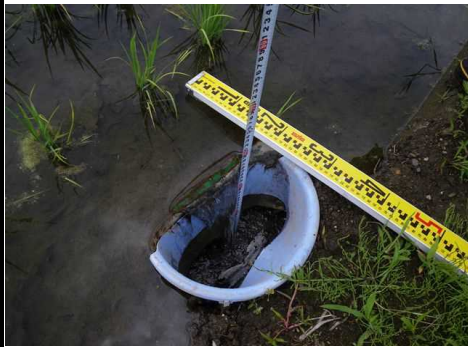
### 対策前

【諸元】水田魚道工（プール千鳥タイプ）  
 勾配：12.4%  
 排水路と田面の高低差：1.2m  
 延長：9.7m

○ 水尻直下の柵まではドジョウが遡上していることを確認できたが、水尻と柵を接続する暗渠部分に落差があり、水田まで遡上することができない。

エルボ管、コルゲート管を使用し、魚道出口の落差を解消する。

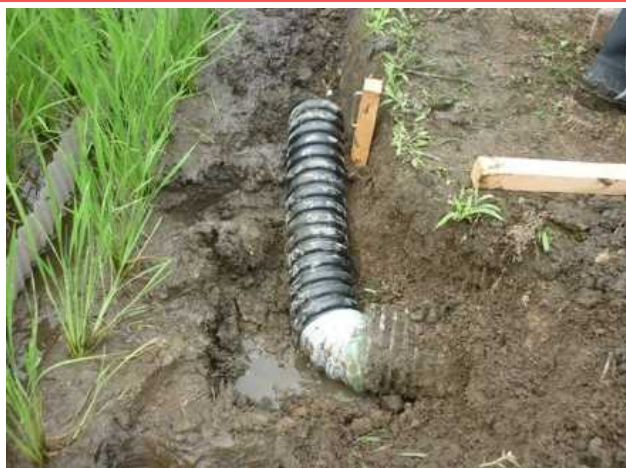
### 補完的対策の状況

○ 魚道出口（水田側）にエルボを設置するとともに、さらにコルゲート管を接続して勾配を緩くした。  
 ○ コルゲート管の先（出口側）は、水田の水位に対応した調整ができるように針金で固定。

○ 堰板の上流に袋網を設置し、3日間連続で遡上調査を実施。

○ ドジョウ75尾、ヨシノボリ類5尾、タモロコ7尾が遡上した。  
 ○ 遊泳魚、底生魚ともに遡上が確認された。

- ・ 稲作の支障にならないようにポリエチレン製シングル管を溝畔に沿わせるように配置した。
- ・ エルボがなかったため、倉庫にあったシングル直管を曲げ加工して接続した。  
 （費用0円、曲げ加工2時間、設置1時間）
- ・ 水位調整出来るように上流側に管を長めに配置し、上下に可動出来るようにした。  
 （当初は木杭と番線で固定→後日耕作者がハンドルで上下出来るように改良した。）
