小泉・本沼地区圃場整備工事の現場状況紹介

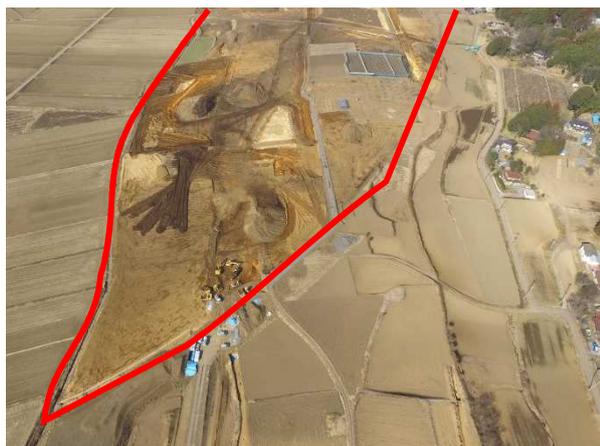
施工中の写真（ドローンより）

今、現場では畑の土台となる基盤面を大型重機により作っているところです。本地区は、もともと勾配がきつい地形であり、傾斜のある小さな畑が多く存在していました。そのため営農の効率はあがらず、また大雨が降ると表面の土が流れてしまい、作物や周囲の農業施設にも支障が出ていました。圃場整備工事の目的のひとつに、農地の大区画化がありますが、本地区では農家が効率的に営農に取り組めるよう、大区画化に加え、傾斜を緩やかにした畑を計画しており、大規模に土を動かして工事を行っています。

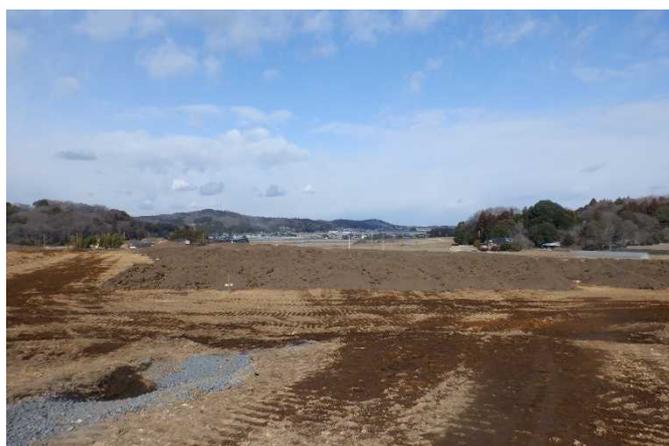
基盤整地中の写真
