カワシオグサ繁茂状況調査（2月）

2024年2月22日
水産試験場

調査日 | 2024年2月15日

調査場所 | 那珂川（黒磯～烏山）

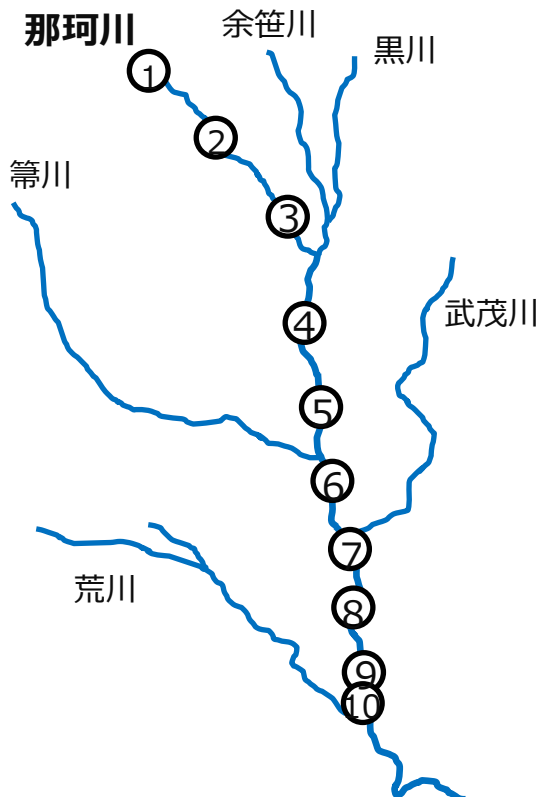
図1 調査場所

地点	地区	場所
1	黒磯	那珂川河畔公園
2	鍋掛	数ヶ室
3	寒井	矢組堰下流
4	黒羽	高岩
5	湯殿	水遊園大橋上流
6	小川	青岩
7	八溝	八溝大橋下流
8		ニコン裏
9	烏山	烏山大橋下流
10		下野大橋下流

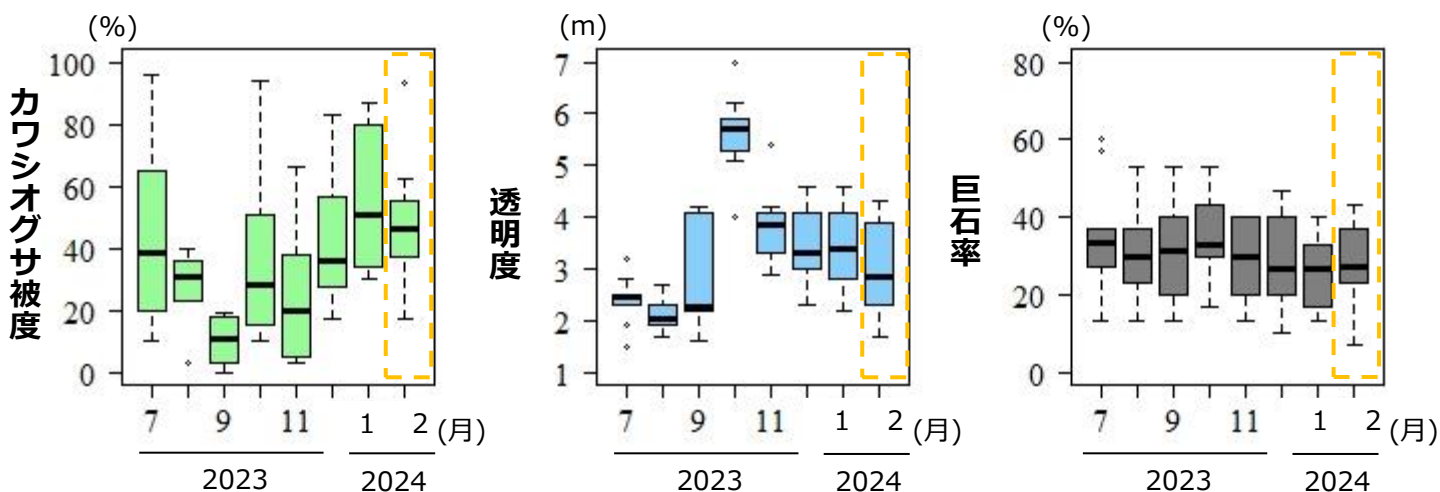
図3 カワシオグサ被度、透明度、巨石率の季節変化

2月の調査：2月のカワシオグサ被度（平均48%）は1月（平均55%）より減少した。透明度は、やや低下傾向。

カワシオグサ被度

○が大きい場所ほど
カワシオグサが多い

透明度

○が大きいほど
透明度が高い

巨石率

○が大きいほど
巨石が多い

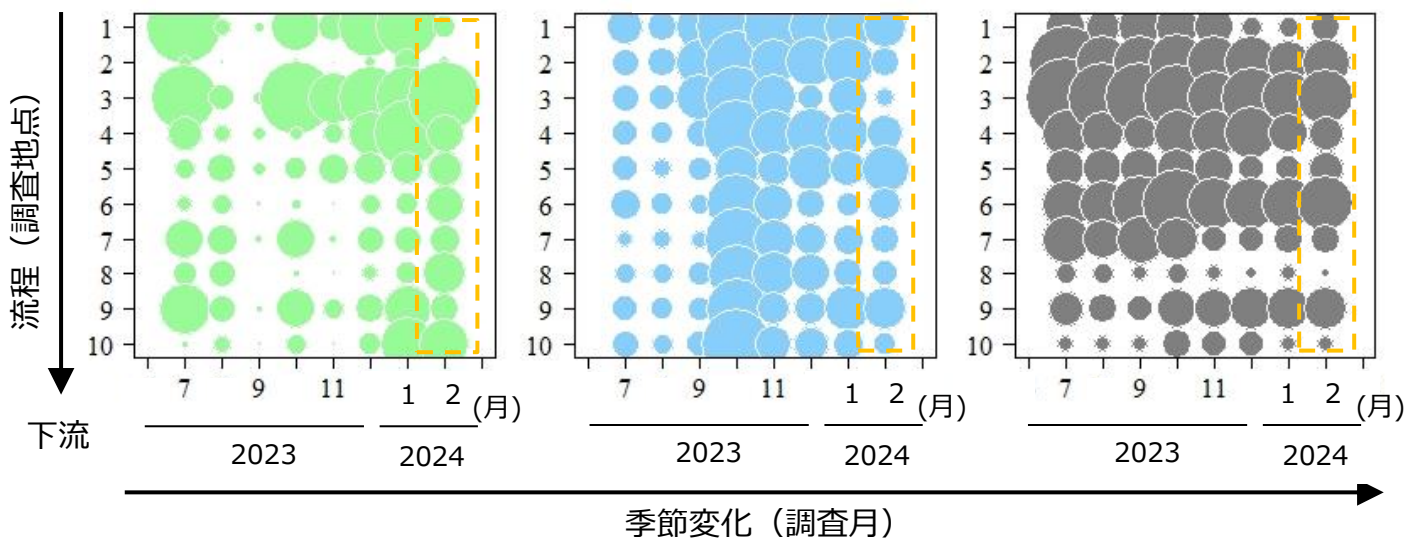
図4 地点ごとのカワシオグサ被度、透明度、巨石率の季節変化

2月の調査：○が大きいほど値が大きいことを示す。
カワシオグサ被度は、地点1、4、9で大きく減少したが、地点3、6、8では増加した。透明度は、地点3での低下が大きい。

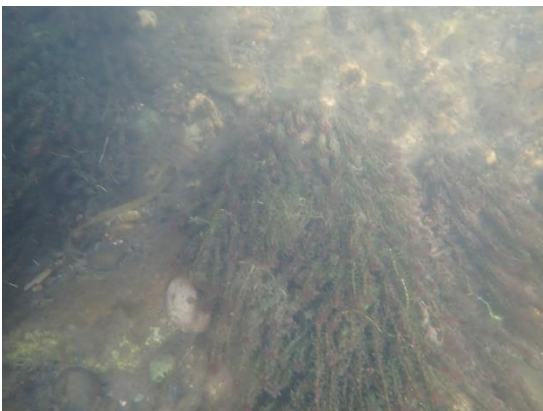
地点9
付近
水中の
ようす

- 12月以降、コカナダモが減少傾向。
- 上流域ほど、流れが緩い場所ほど減少ペースが速い傾向。
- 2月の調査では、中下流部でも緩流帯のコカナダモがほとんど枯死した状態となった。
一方で、流速が速い場所については、減少傾向にはあるものの枯死するようすは見られない。
