## 畜産農場からの臭気拡散に関する実態調査

福島正人、田崎稔<sup>1)</sup>、高柳晃治<sup>2)</sup>、小堀優海<sup>1)</sup>、添田若菜、池田純子、齋藤憲夫、岩淵守男<sup>3)</sup>、  
1)現 河内農業振興事務所、2)現 那須農業振興事務所、3)元 農業大学校

畜環研式ニオイセンサに外付けロガーを取り付けることで、1か月にわたる長期間の臭気調査手法である「定点モニタリング手法」を開発した。臭気と粉じんの関係性調査では、粉じんが観測された場合は必ず臭気が観測されるという結果だった。ドローンによる農場上空の臭気を調査したところ、強制発酵施設の稼働時は高度約60mでも臭気を観測し、その臭気が農場上空に拡散していることが確認された。

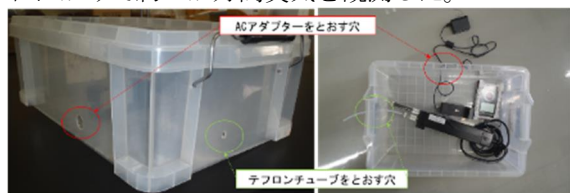
ニオイセンサと外付けデータロガーを格納できる大きさのコンテナボックス(本試験では、縦:約40cm、横:約29cm、高さ:約15cm)にこれらを格納した。ニオイセンサがコンテナボックスの外の臭気を吸引できるように、ニオイセンサの吸引口に長さ5~10cm、内径約4mmのテフロンチューブを取り付け、コンテナボックスに1cm程度の穴を開けてここにテフロンチューブを通し、テフロンチューブの先端から雨水を吸引することを防ぐため、プラスチックの試験管を取り付けた。また、外部電源からACアダプターを通じてニオイセンサに給電するため、ACアダプターをとす穴をコンテナボックスに開けた(図1)。

図1 コンテナボックスの様子

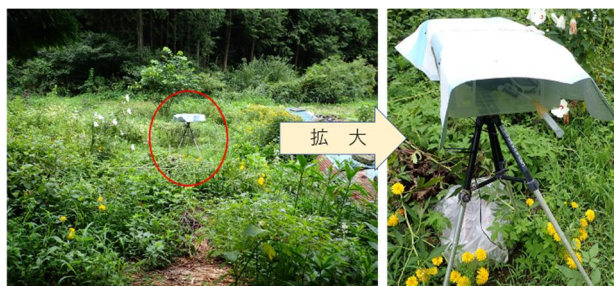
また、当該畜産農場から半径約 1 km 以内の民家 3 戸の軒先で定点モニタリング手法（図 8）により測定を実施した。なお測定は、平成 30（2018）年から令和 4（2022）年にかけて、対策の前後等の要所で行った。

図8 民家での定点モニタリング手法の様子

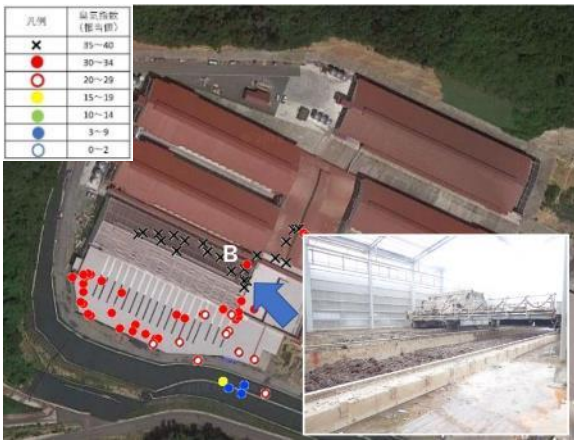
堆肥化施設の内部の臭気指数（相当値）を調査したところ、堆肥の攪拌場所と保管上の両地点とも高い数値が観測された（図11、12）。特に堆肥保管上の屋根がモニター形状であることから、開放部分から農場周辺に臭気が拡散していることが考えられた。

図 11 堆肥化施設内部の臭気指数（相当値）

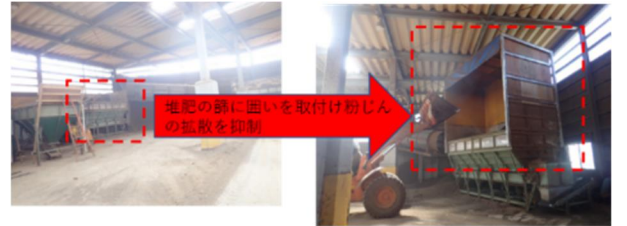
図 12 堆肥化施設内部の臭気指数（相当値）とモニター形状の写真

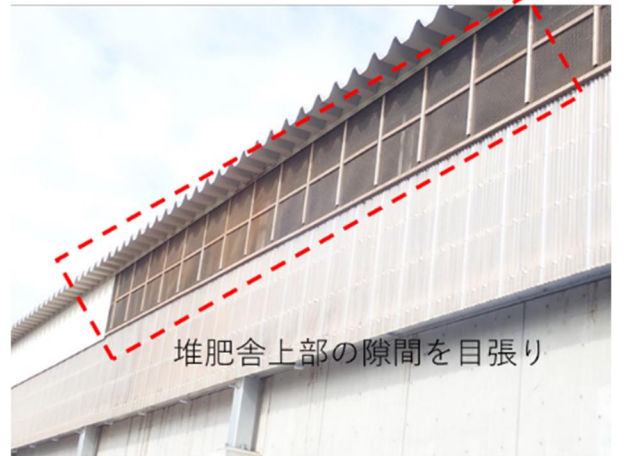
各種臭気調査を実施し、堆肥化施設内での臭気が強いのことが明らかになり、外部へ臭気が漏れ出していることが推察されたことから、堆肥化施設における建屋の隙間の目張りや堆肥の篩に手製の囲いを付けて臭気の拡散を抑制した（図13）。また、堆肥化施設の隣接地に散水式の脱臭槽を設置し臭気低減を図った（図14、15）。さらに、粉じんが発生し臭気が拡散していることが確認されたことから、堆肥化途中の水分を測定したところ、過乾燥していることが判明した。そこで、堆肥化スタート時の水分を適正にすることで良好な堆肥化が起こるように生産工程を見直した（図16）その結果、農場内の臭気指数（相当値）及び粉じん濃度を抑制することができた（図17、18）。

図 13 強制発酵施設の目張り等の対策を実施した部分

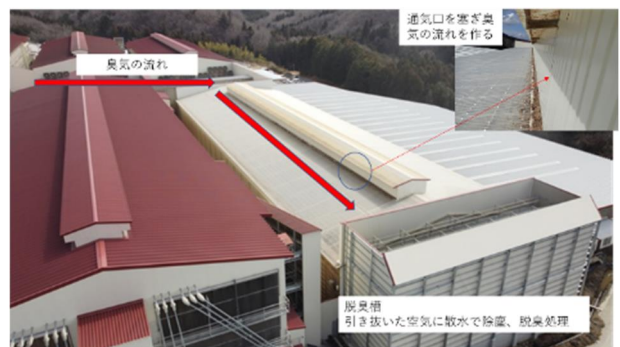
図 14 脱臭槽の設置図

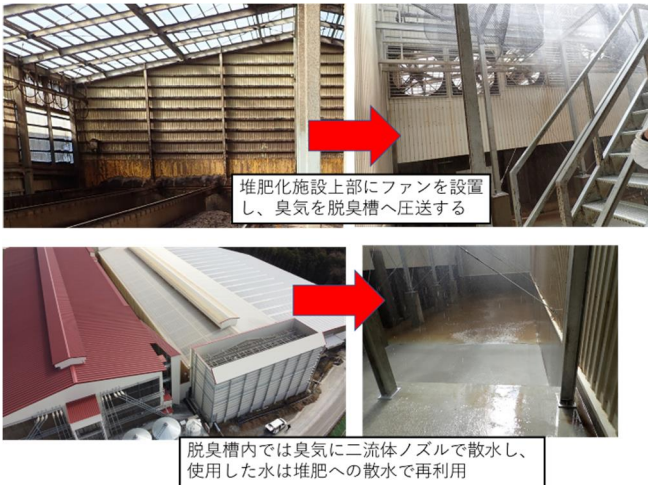
図 15 脱臭槽の原理

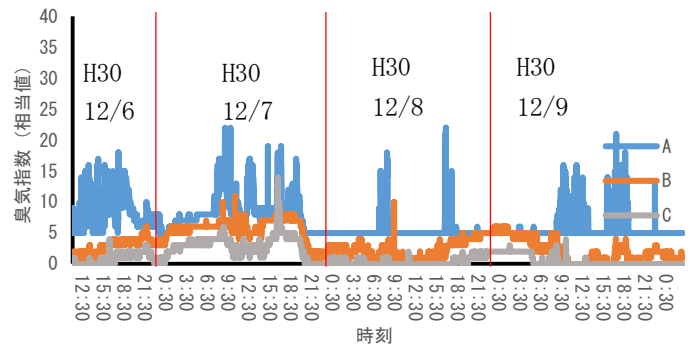
周辺住民の軒先（図19）で定点モニタリング手法による経時的な臭気調査を実施したところ、臭気対策前は高い臭気指数（相当値）が観測されていたが（図20）、対策後は、臭気指数（相当値）が大幅に低下した。また、測定結果をグラフ化することで対策の効果を見える化することができた（図21）。

図 20 臭気対策前の周辺民家における臭気指数 (相当値) の変化 (平成 30 年度)
