## 道路事業の再評価概要書

道路事業の再評価概要書			番号	1
			事業主体	栃木県
事業名	快適で安全な道づくり事業		事業所管課	県土整備部 道路整備課
路線・河川名	一般国道 294号		事業箇所名	なかがわ おおたわら 那珂川町・大田原市 おがわづかみ 小川湯津上バイパス
事業区間	なかがわまちおがわ 那珂川町小川 ~ おおたわらしきらど 大田原市佐良土		事業延長	2,950m
H12年度事業化			H13年度用地着手	H19年度工事着手
事業期間	(H25) H12年度～H28年度	事業 進捗 状況	基準年次：【平成26年度末時点】	
[うち用地補償費]	[4.7(4.5)億円]		進捗率	
全体事業費	30.3(22.9)億円		[うち用地補償費]	[4.7億円] [100%]
		既投資事業費	21.8億円	72%
事業概要				
<p>一般国道294号は、千葉県柏市を起点に福島県白河市を經由して会津若松市に至る延長約264kmの幹線道路である。また、本路線は本県東部を縦断し、八溝地域をはじめとする沿線地域の観光産業や経済、生活を支える重要な路線であり、第2次緊急輸送道路に指定されている。</p> <p>しかし、なかがわまちおがわ おおたわらしきらど 那珂川町小川から大田原市佐良土までの区間は、人家が連担し、幅員が狭小で、道路線形が屈曲していることから、大型車交通の支障となっており、交通の円滑化と安全性の向上が求められている。</p> <p>また、朝の通勤時間帯や、観光シーズン時には、特に箒橋北の屈曲部を中心に渋滞が発生し、県東部の広域幹線としての機能が確保されてない状況にある。</p> <p>このため、現在進められている一級河川 箒川の新箒橋とともに、当該区間の安全で円滑な通行を確保し、沿線地域の観光・経済の活性化を図るため、バイパス整備を行うものである。</p>				
事業を巡る社会経済情勢等の変化				
<ul style="list-style-type: none"> <li>平成23年の大震災や平成26年2月の大雪時には、東北縦貫道や国道4号が通行止めや大渋滞に見舞われ、福島とを結ぶ幹線道路の重要性が浮き彫りとなった。</li> </ul>

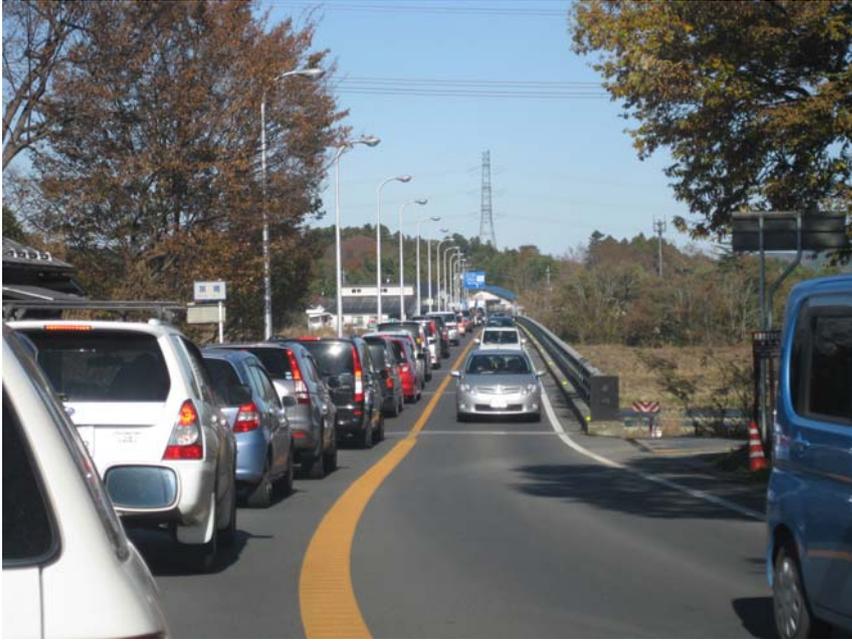
写真 1 : 箒橋北側渋滞状況

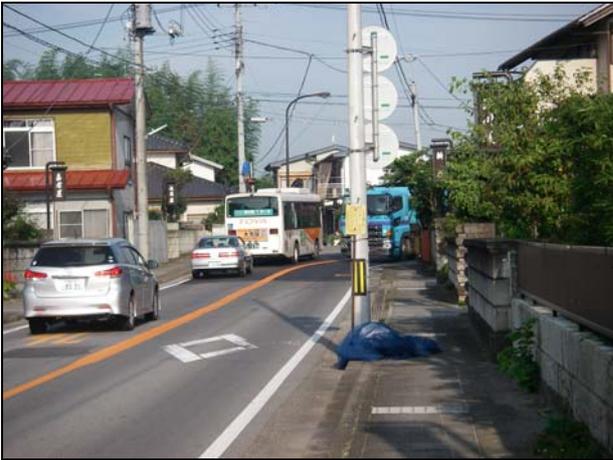
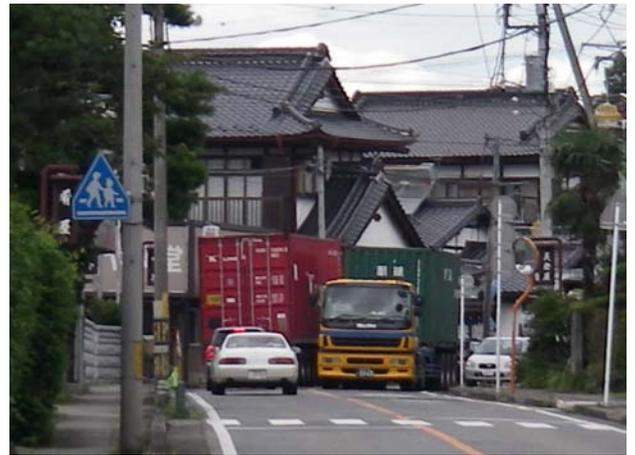
写真 2 : 佐良土交差点南側の道路線形屈曲状況

事業の投資効果				
1 費用対効果分析結果		【総便益(B)】	【総費用(C)】	
(1)事業全体 B/C = 1.8		64.0億円	35.0億円	
(2)残事業 B/C = 5.3		53.0億円	10.0億円	
2 事業の整備効果等				
<ul style="list-style-type: none"> <li>大型車交通の支障となる線形不良区間を迂回することによる走行性および安全性の向上</li> <li>新橋架設による、緊急輸送道路の機能強化</li> <li>朝の通勤時間帯や観光シーズン時の渋滞時における通過交通の円滑化</li> </ul>				
3 その他				
<ul style="list-style-type: none"> <li>平成25年度に一部約1.0kmのバイパス区間を先行供用し、交通の分散が図られるとともに、佐良土小学校の新たな通学路として児童の安全が確保された。</li> </ul>				
事業の進捗状況等				
1 事業の進捗状況				
<ul style="list-style-type: none"> <li>平成25年度 用地取得完了。一部約1.0kmのバイパス区間の供用開始。</li> <li>平成26年度末時点における工事の進捗率は約72%の予定。(事業費ベース)</li> </ul>				
2 今後の事業進捗の見込み				
<ul style="list-style-type: none"> <li>新箒橋や、取付部の盛土改良工事を推進しており、平成28年度内の完成供用を図る。</li> </ul>				
コスト縮減等				
1 コスト縮減方策				
<ul style="list-style-type: none"> <li>再生骨材、再生アスファルト合材を積極活用しコストを縮減</li> </ul>				
2 代替案立案等の可能性				
<ul style="list-style-type: none"> <li>用地取得が完了しており、大部分の工事に着手していることから、本計画が最適である。</li> </ul>

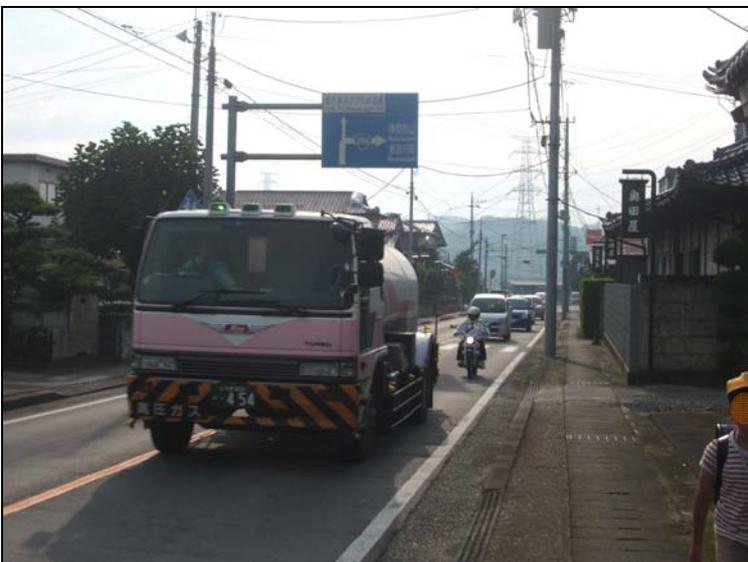
写真 3 : 歩道整備の状況 : 幅員 W=1.5m
