河川事業の再評価概要書

番 号		1		
事業主体		栃 木 県		
事業名	安全な川づくり事業		事業所管課	県土整備部 河川課
路線・河川名	一級河川 <small>こやぶがわ</small> 小藪川		事業箇所名	<small>かぬまし</small> 鹿沼市 <small>にしかぬまち</small> 西鹿沼町
事業区間	<small>かぬましはなおかまち</small> 鹿沼市花岡町地先～ <small>かぬましにしかぬまち</small> 鹿沼市西鹿沼町地先		事業延長	2, 010m
平成9年度事業化			平成9年度用地着手	平成9年度工事着手
事業期間	(H28) H9 ~ H31	事業 進捗 状況	基準年次：【平成27年度末時点】	
〔うち用地補償費〕	[8.6 (5.9) 億円]		進捗率	
全体事業費	40.6 (13.7) 億円		〔うち用地補償費〕	[4.9 億円] [57%]
			既投資事業費	11.8 億円 29%
事業概要				
<p>小藪川は、鹿沼市街地の北西部に位置する岩山にその源を發し、鹿沼市の西部市街地を南下し、思川に合流する一級河川である。</p> <p>計画区間は、屈曲が著しく、河川断面が狭小で流下能力が不足していることから、豪雨時には浸水被害が生じている。</p> <p>そこで、河川断面の拡大及び調節池により、氾濫を防止し浸水被害の解消を図る。</p>				
事業を巡る社会経済情勢の変化、事業計画の大幅な変更 等				
<p>平成25年7月に発生した最大時間雨量94mmの豪雨(確率規模 約1/80)により、小藪川の上流域において大きな浸水被害が発生した。(浸水面積13.2ha、床上浸水45戸、床下浸水62戸)</p> <p>これを受け、栃木県と鹿沼市は平成25年7月洪水と同規模の豪雨が発生した際に、対象流域において床上浸水被害を概ね解消することを目標とする「100mm/h安心プラン」を平成26年2月に策定した。</p> <p>さらに、栃木県では小藪川の対象降雨を最新のデータで見直し、従来の計画よりも強い雨に対応することとした。</p> <p>これに伴い、調節池の整備を新たに追加する等、河川改修事業の大幅な計画変更が必要となった。</p>

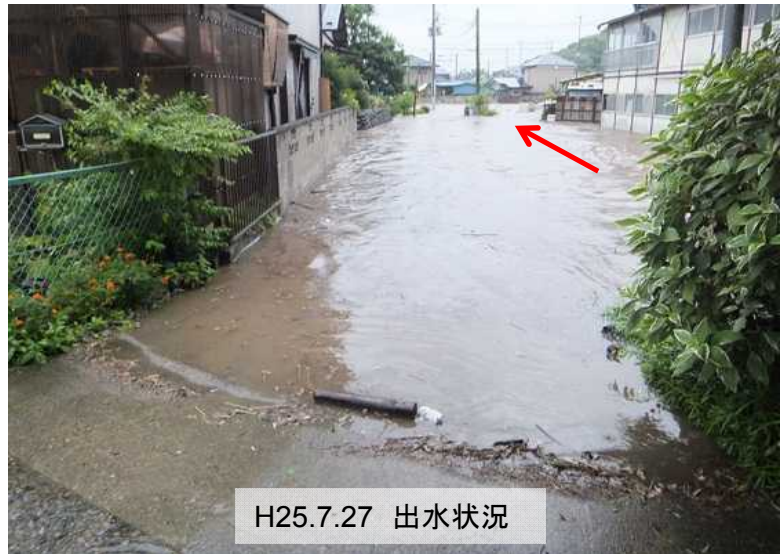
写真1
未改修区間(県道
鹿沼日光線上流
付近)の状況
(出水時)

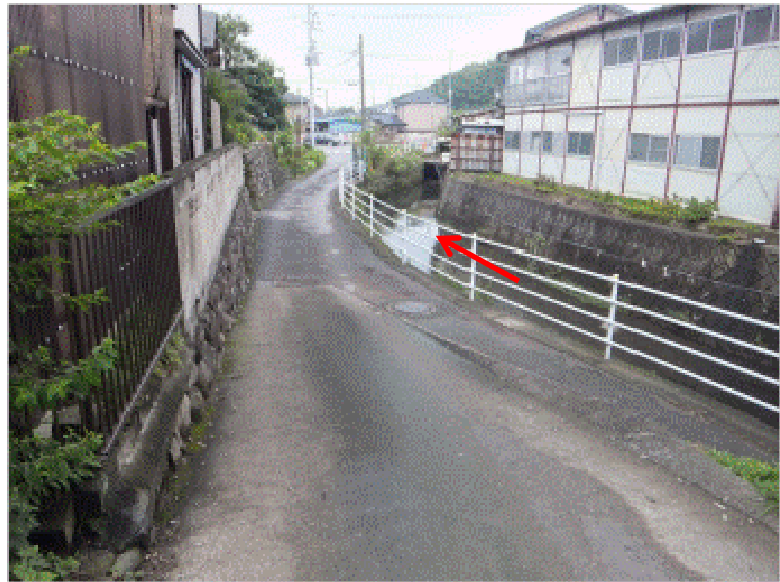
写真2
未改修区間(県道
鹿沼日光線上流
付近)の状況
(平常時)

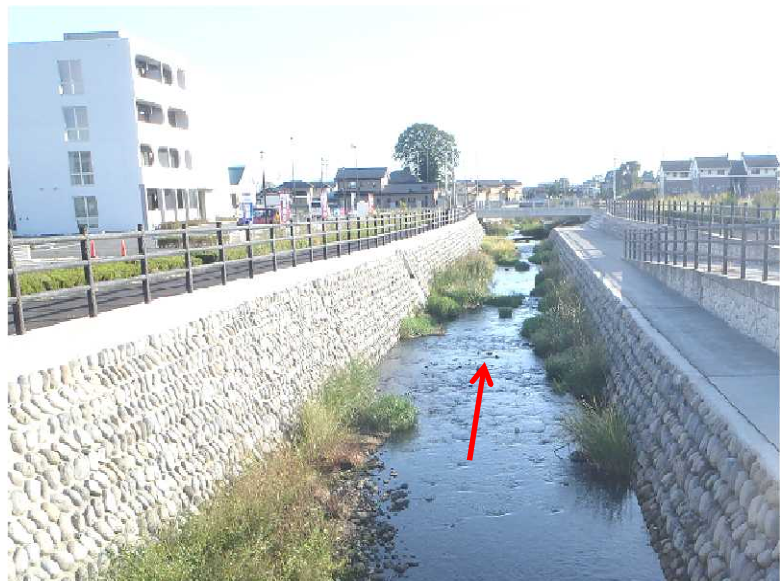
写真3
改修済区間(新鹿
沼駅西側)
