土砂災害警戒区域等の指定の公示に係る図書(その1)

土砂災害警戒区域・土砂災害特別警戒区域 位置図

206-I-1018

丹勢 I A

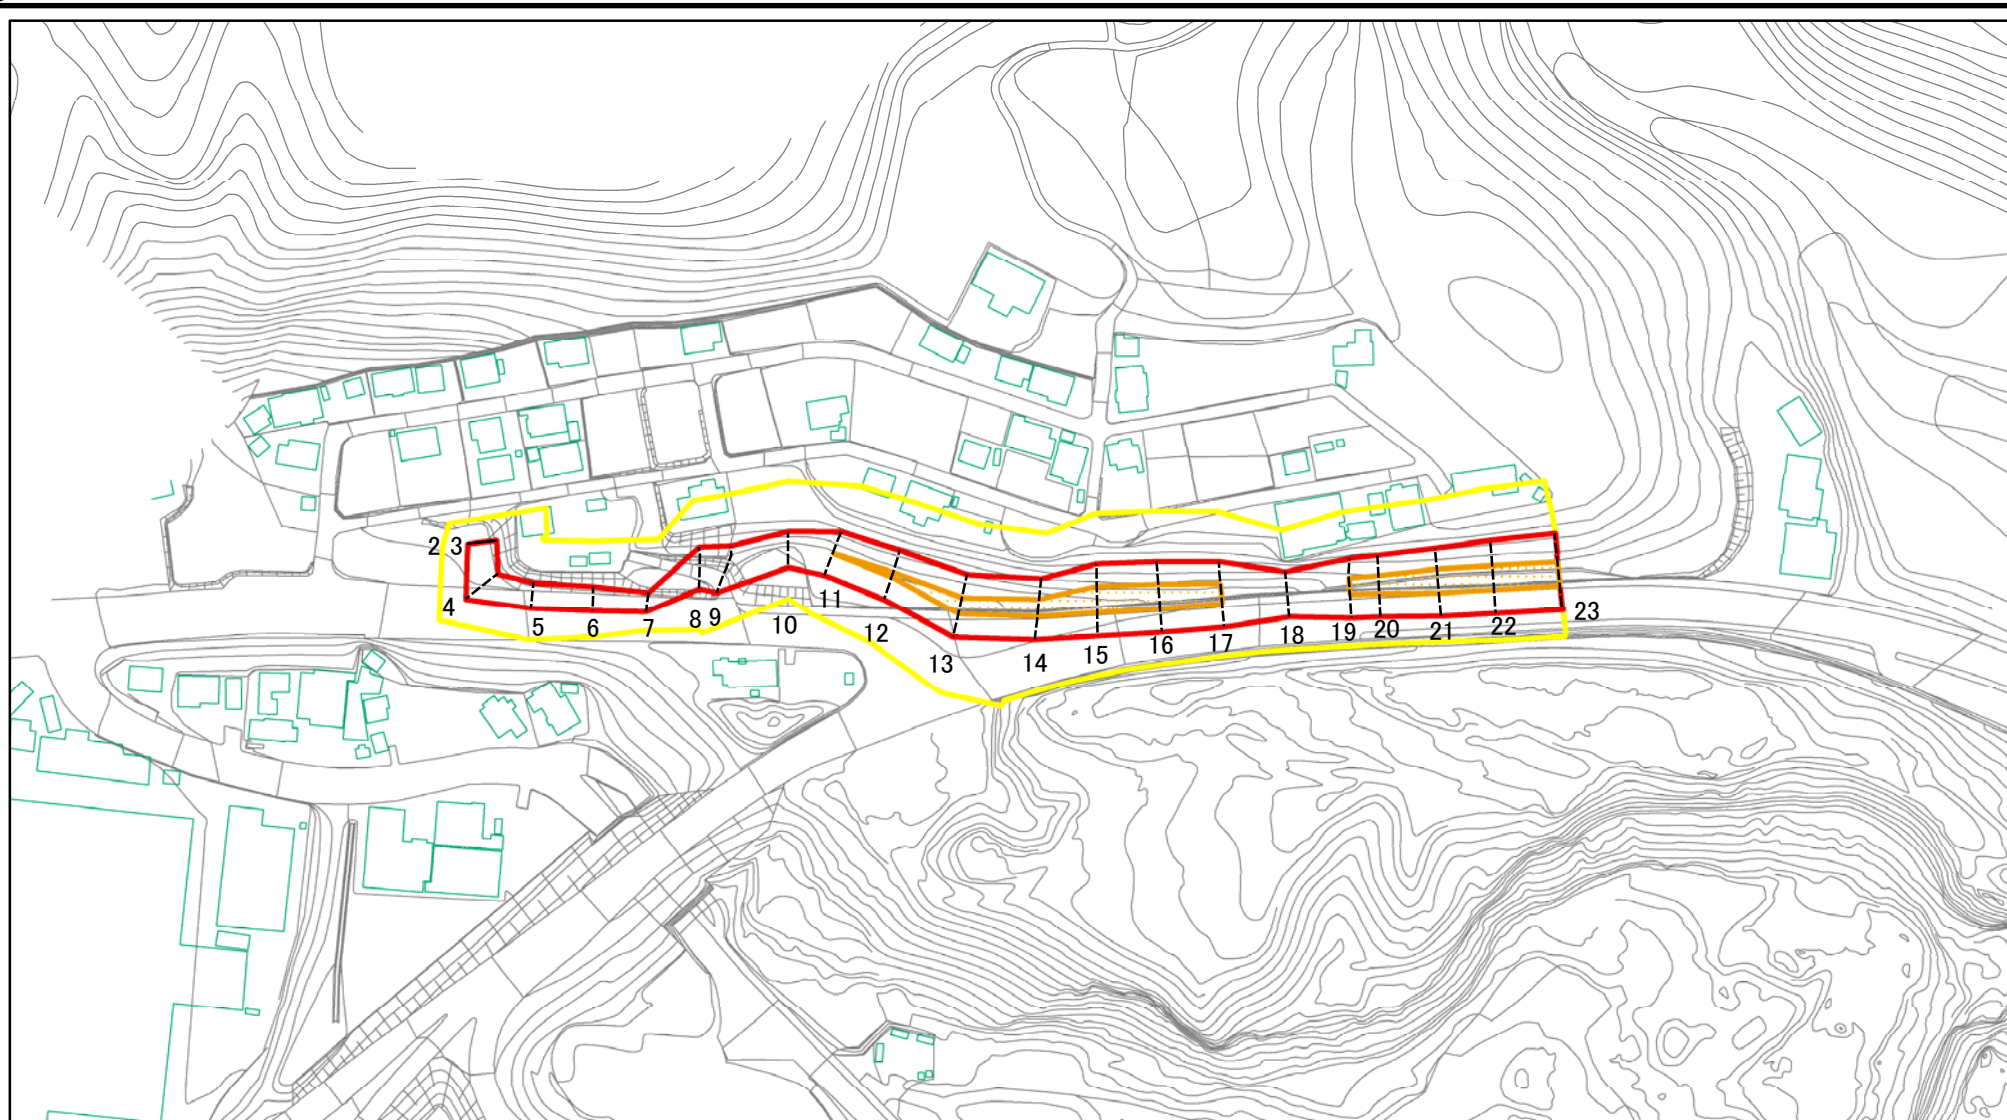
土砂災害警戒区域・土砂災害特別警戒区域
区域図(その1)

図中の数字は横断測線番号を示す

土砂災害防止法施行令第二条の基準に該当する区域

土砂災害防止法
施行令第三条の
基準に該当する
区域

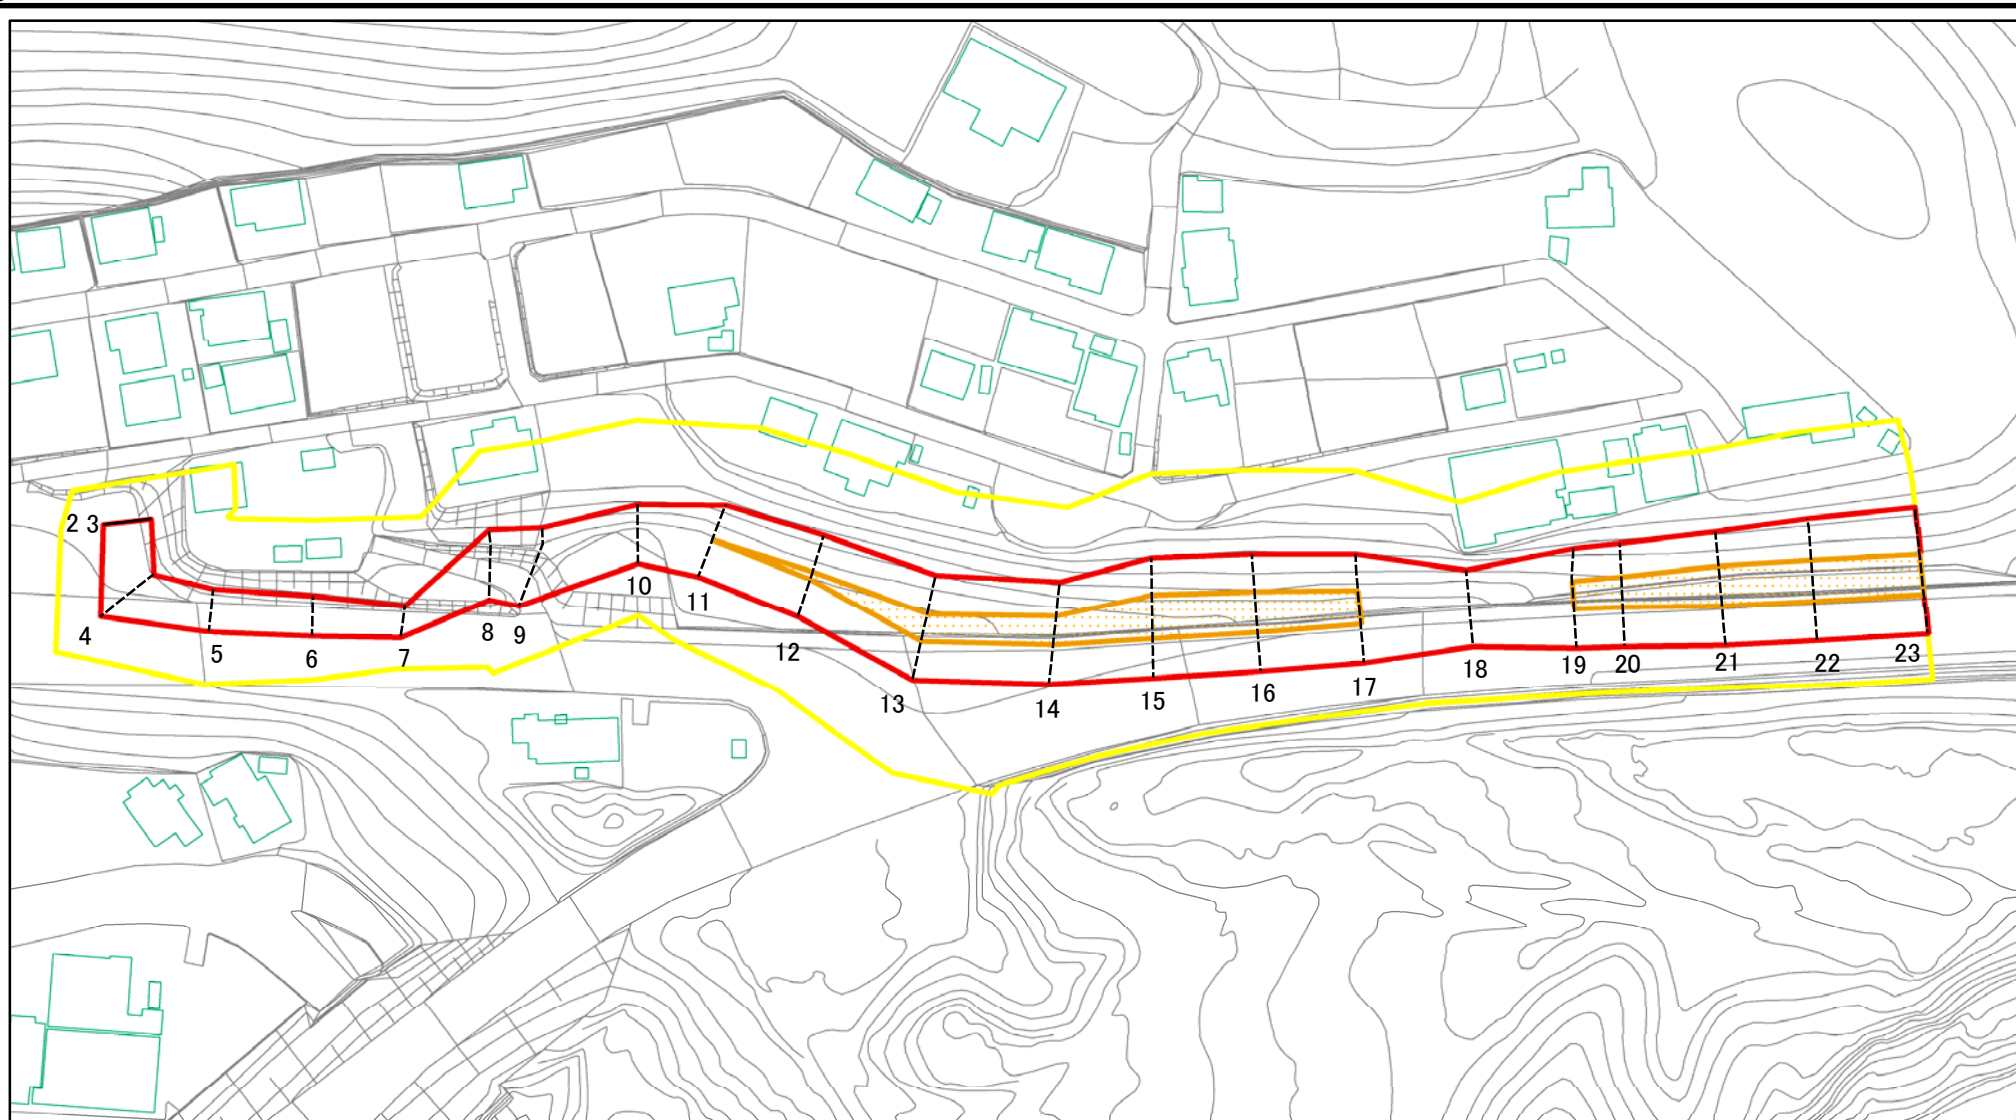
土砂災害警戒区域・土砂災害特別警戒区域
区域図(その2)

図中の数字は横断測線番号を示す

土石等の(移動)高さが1m以下の場合、
土石等の移動による力が100kN/m²を超える区域

土石等の堆積の高さが3mを超える区域

それ以外の区域

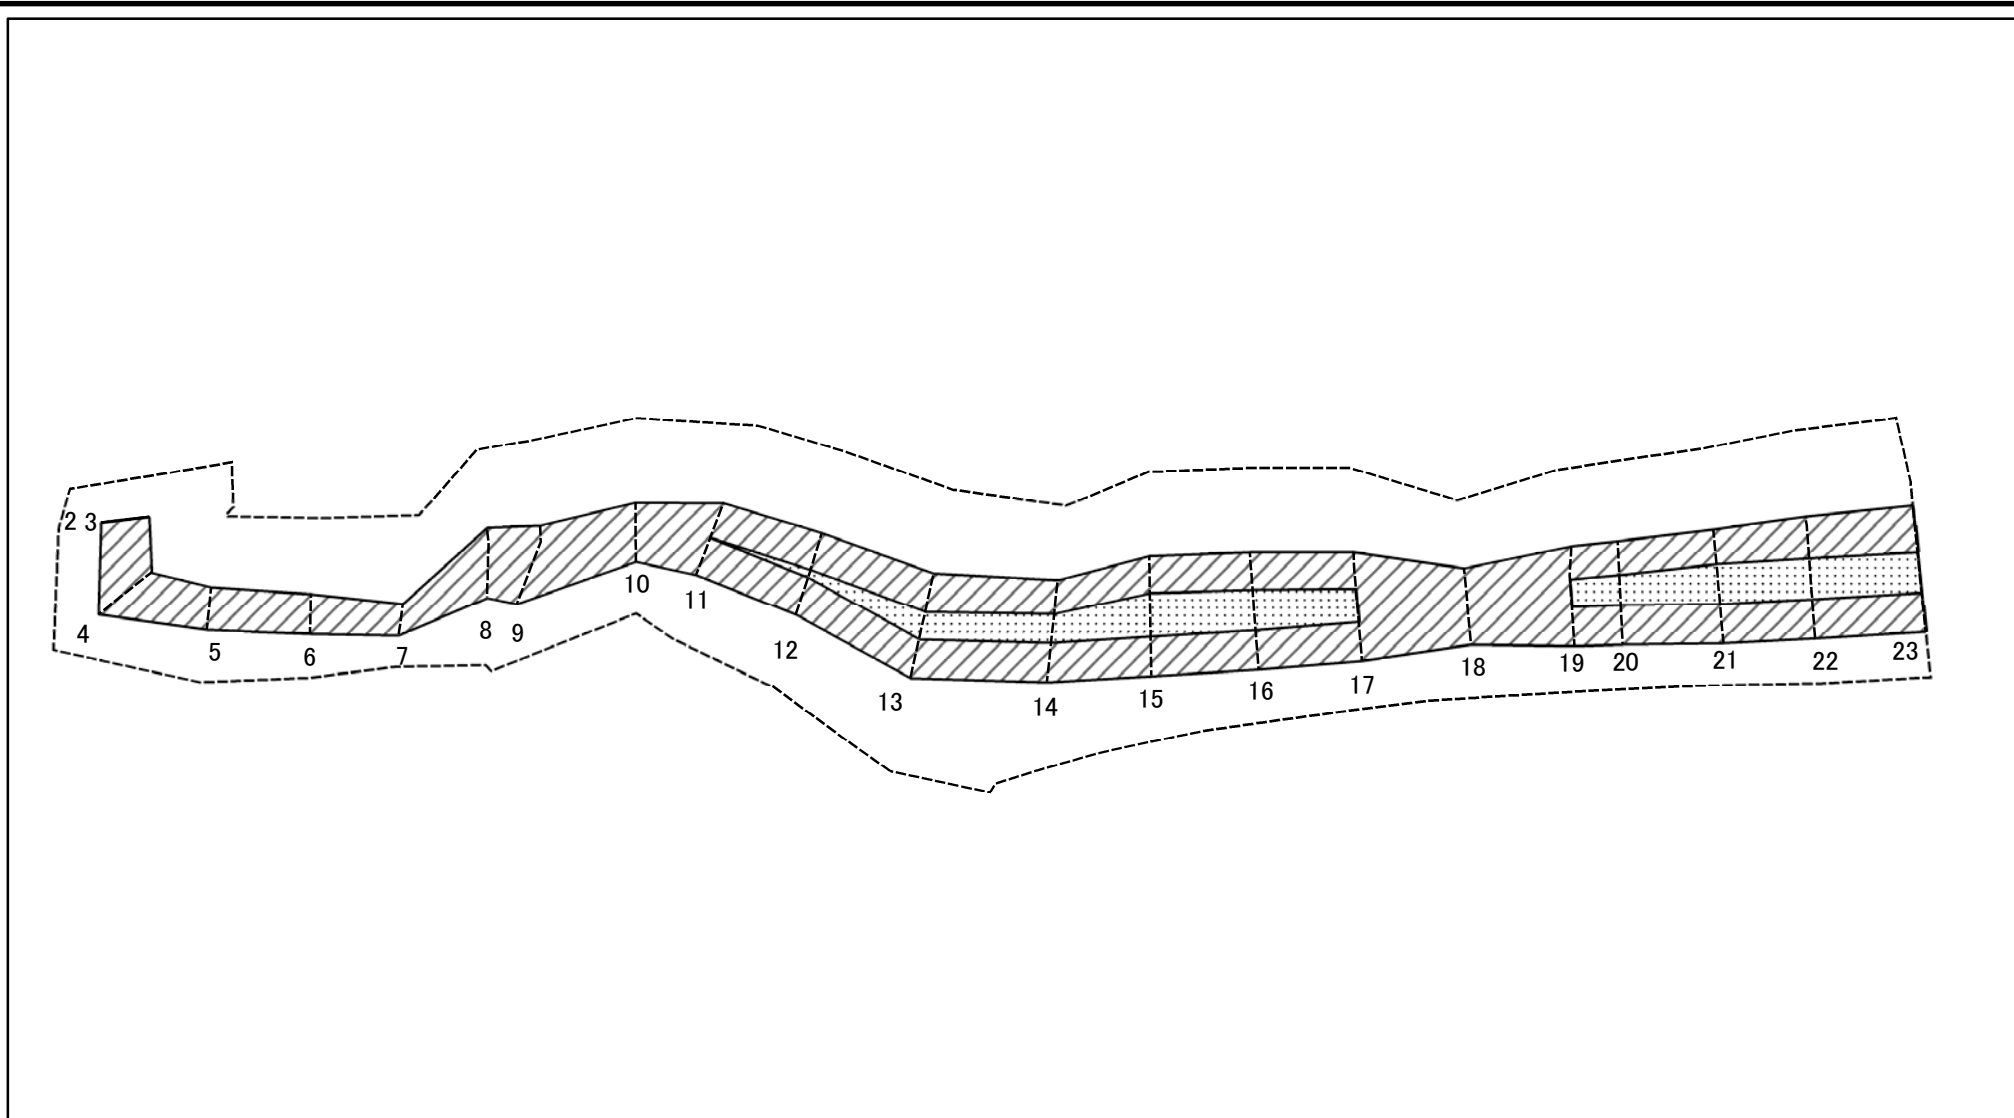
様式-2-2(急)
土砂災害特別警戒区域の区域区分図
(急傾斜地の崩壊に伴う土石等の移動により
建築物の地上部に作用すると想定される力)

図中の数字は横断測線番号を示す

土砂災害防止法施行令第二条の基準に該当する区域	
土砂災害防止法施行令第三条の基準に該当する区域	
それ以外の区域

横断測線の区間	土石等の移動により建築物の地上部に作用すると想定される力				土石等の堆積により建築物の地上部に作用すると想定される力				横断測線の区間	土石等の移動により建築物の地上部に作用すると想定される力				土石等の堆積により建築物の地上部に作用すると想定される力			
	土石等の(移動)高さが1m以下の場合、土石等の移動による力が100kN/m ² を超える区域		それ以外の区域		土石等の堆積の高さが3mを超える区域		それ以外の区域			土石等の(移動)高さが1m以下の場合、土石等の移動による力が100kN/m ² を超える区域		それ以外の区域		土石等の堆積の高さが3mを超える区域		それ以外の区域	
	力の大きさのうち最大のもの(kN/m ²)	土石等の高さ(m)	力の大きさのうち最大のもの(kN/m ²)	土石等の高さ(m)	力の大きさのうち最大のもの(kN/m ²)	土石等の高さ(m)	力の大きさのうち最大のもの(kN/m ²)	土石等の高さ(m)		力の大きさのうち最大のもの(kN/m ²)	土石等の高さ(m)	力の大きさのうち最大のもの(kN/m ²)	土石等の高さ(m)	力の大きさのうち最大のもの(kN/m ²)	土石等の高さ(m)	力の大きさのうち最大のもの(kN/m ²)	土石等の高さ(m)
1 ~ 2	-	-	-	-	-	-	-	-	~								
2 ~ 3	-	-	-	-	-	-	-	-	~								
3 ~ 4	-	-	83.25	1.00	-	-	9.31	1.74	~								
4 ~ 5	-	-	83.25	1.00	-	-	11.17	2.09	~								
5 ~ 6	-	-	72.07	1.00	-	-	11.17	2.09	~								
6 ~ 7	-	-	71.74	1.00	-	-	10.60	1.98	~								
7 ~ 8	-	-	97.80	1.00	-	-	12.42	2.32	~								
8 ~ 9	-	-	100.00	1.00	-	-	12.42	2.32	~

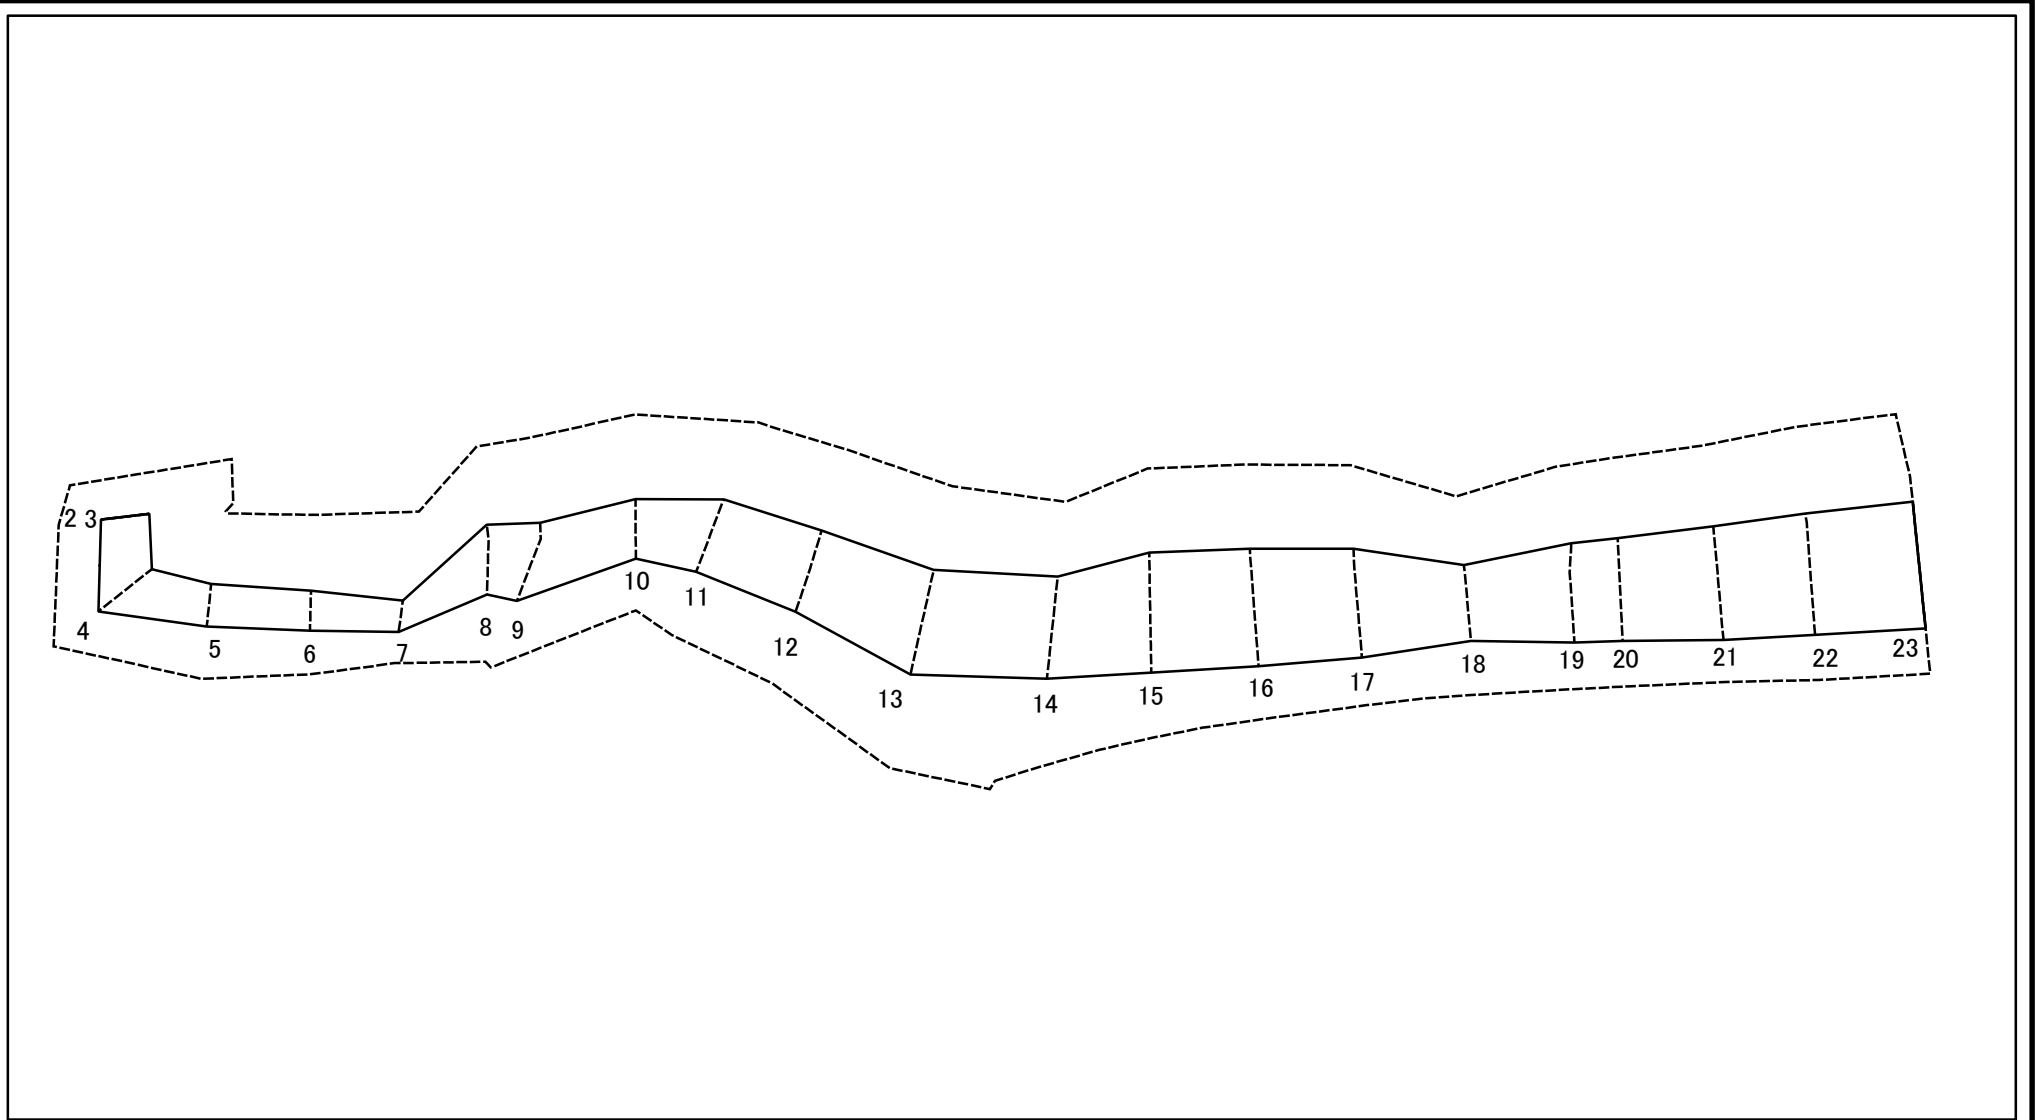
図中の数字は横断測線番号を示す

<p>様式-2-3(急) 土砂災害特別警戒区域の区域区分図 (急傾斜地の崩壊に伴う土石等の堆積により建築物の地上部に作用すると想定される力)</p>	土砂災害防止法施行令第二条の基準に該当する区域		 縮尺 1:1,500	自然現象の種類	急傾斜地の崩壊	箇所番号	206-I-1018
	土砂災害防止法施行令第三条の基準に該当する区域			告示番号		箇所名	丹勢 I A
	それ以外の区域			告示年月日		所在地	栃木県日光市丹勢
