土砂災害警戒区域等の指定の公示に係る図書(その1)

土砂災害警戒区域・土砂災害特別警戒区域 位置図

343-I-1070

芦蔭 I A

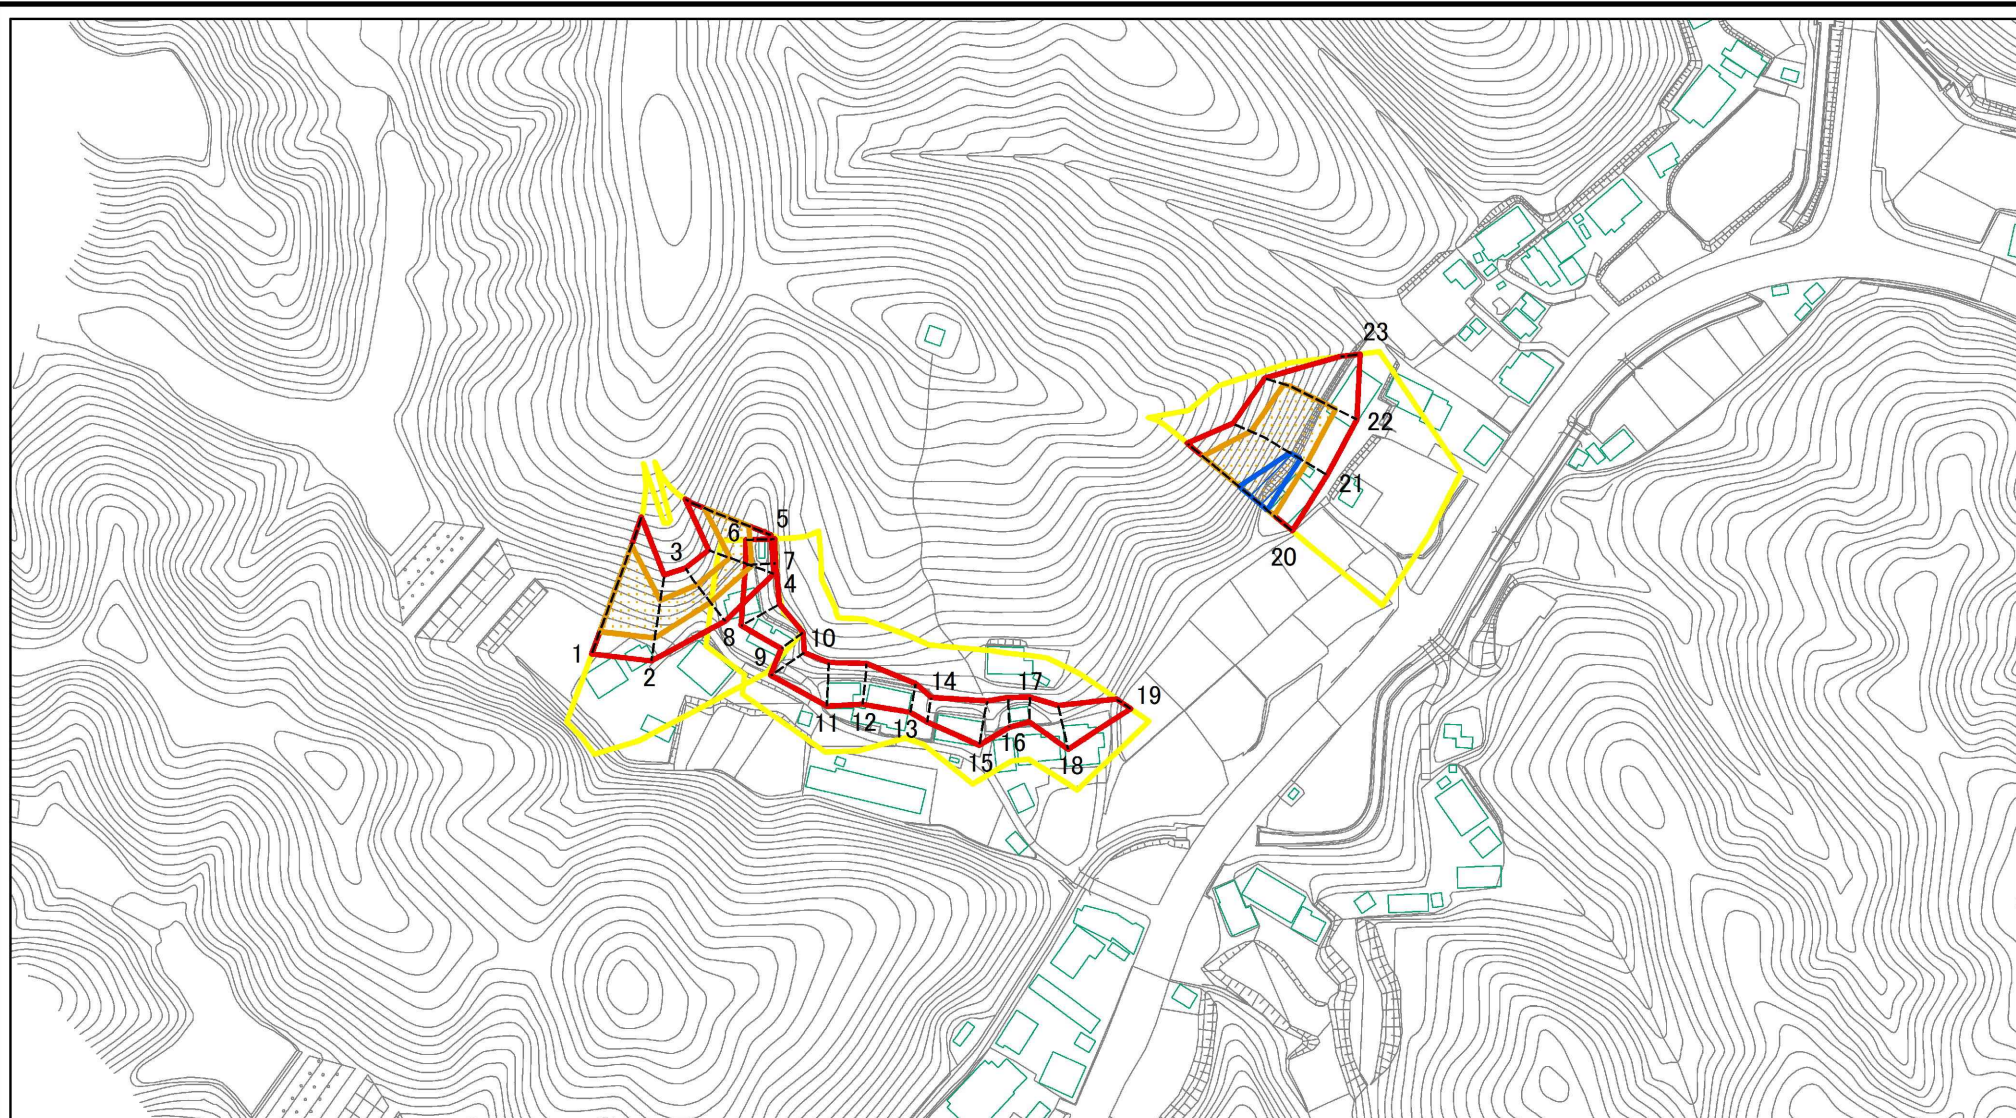
図中の数字は横断測線番号を示す

様式-2(急) 土砂災害警戒区域・土砂災害特別警戒区域 区域図(その1)	土砂災害防止法施行令第二条の基準に該当する区域		N 縮尺 1:2,500	自然現象の種類	急傾斜地の崩壊	箇所番号	343-I-1070
	土砂災害防止法施行令第三条の基準に該当する区域			告示番号		箇所名	芦蔭IA
	それ以外の区域			告示年月日		所在地	栃木県芳賀郡茂木町青梅

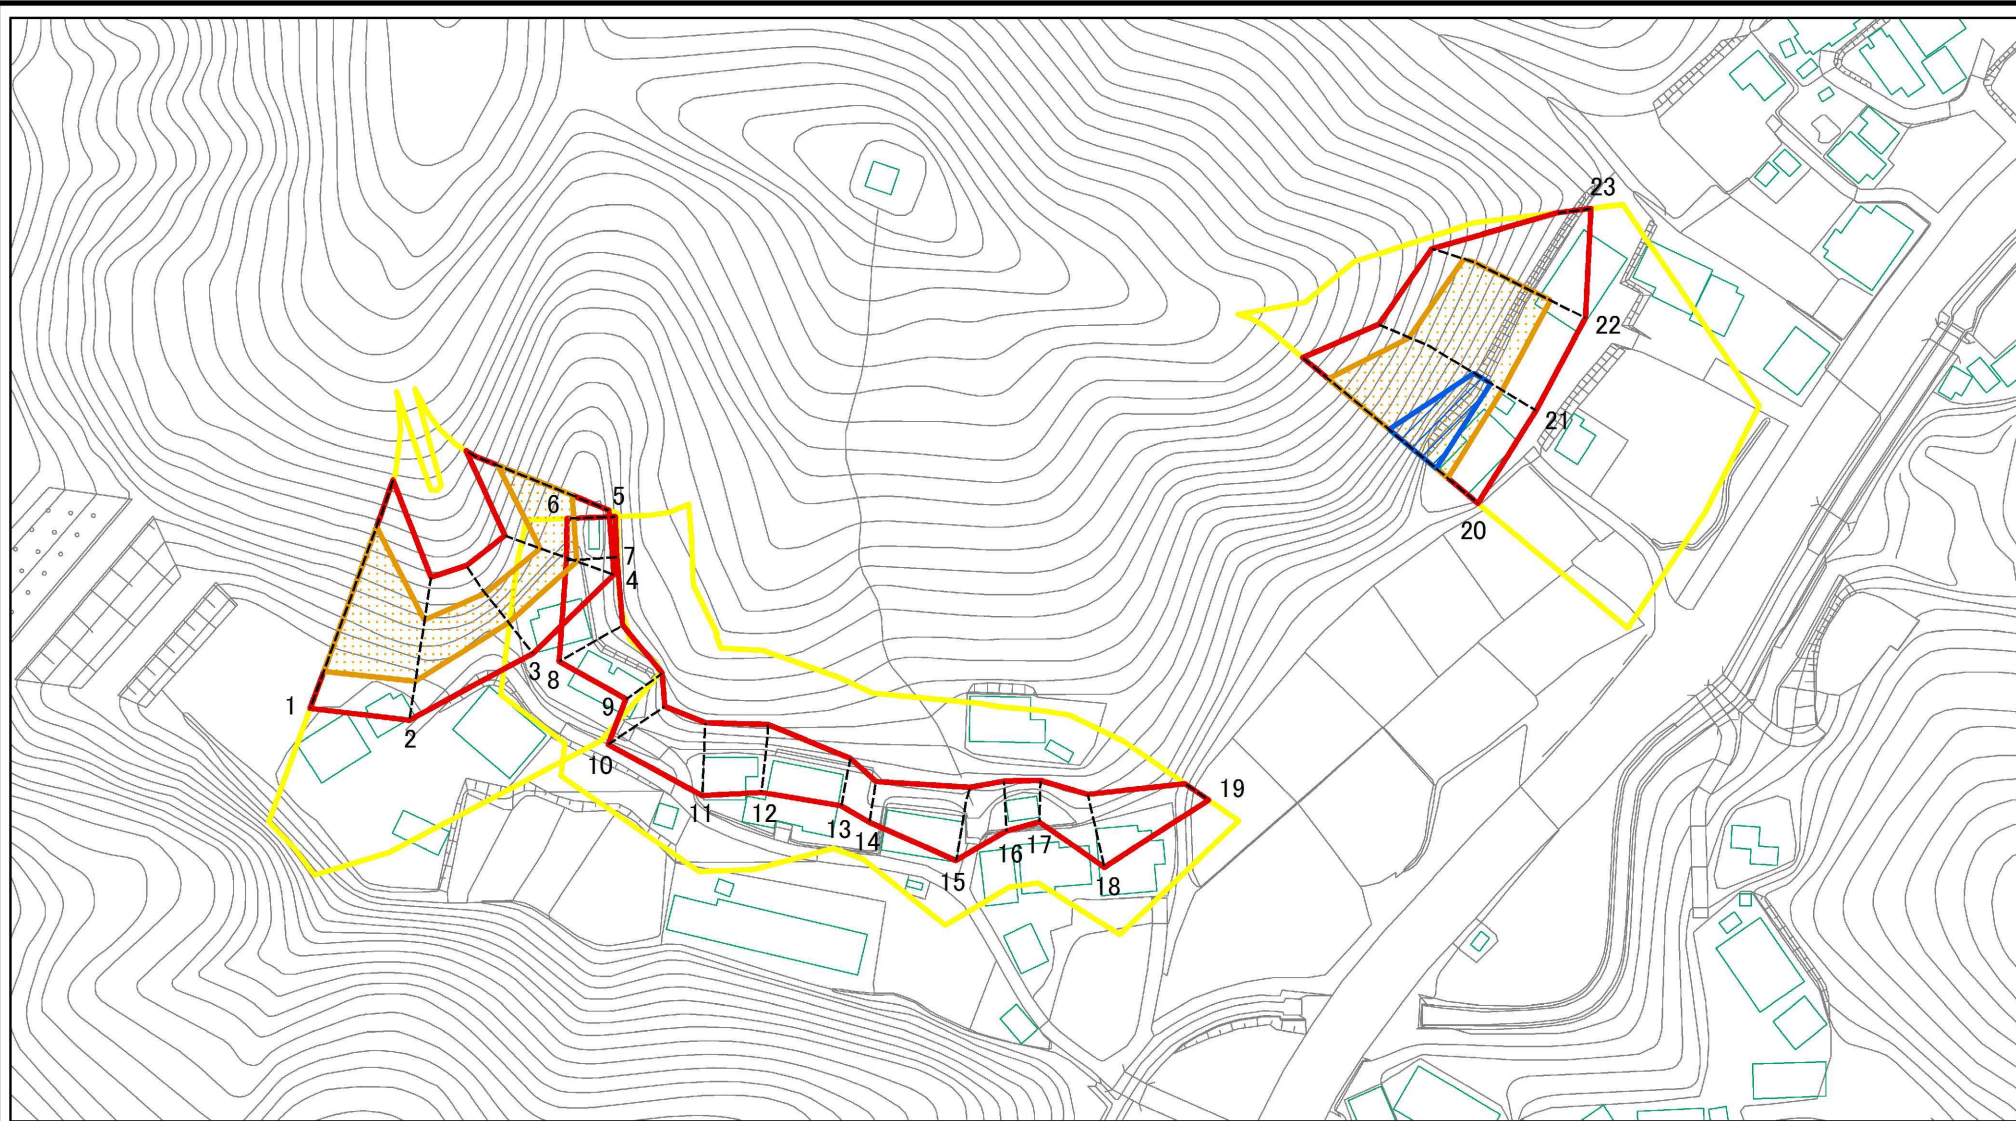
様式-2-1(急)

図中の数字は横断測線番号を示す

土砂災害警戒区域・土砂災害特別警戒区域
区域図(その2)

土砂災害防止法施行令第二条の基準に該当する区域
土砂災害防止法
施行令第三条の
基準に該当する
区域
土石等の(移動)高さが1m以下の場合、
土石等の移動による力が100kN/m²を超える区域
土石等の堆積の高さが3mを超える区域
それ以外の区域

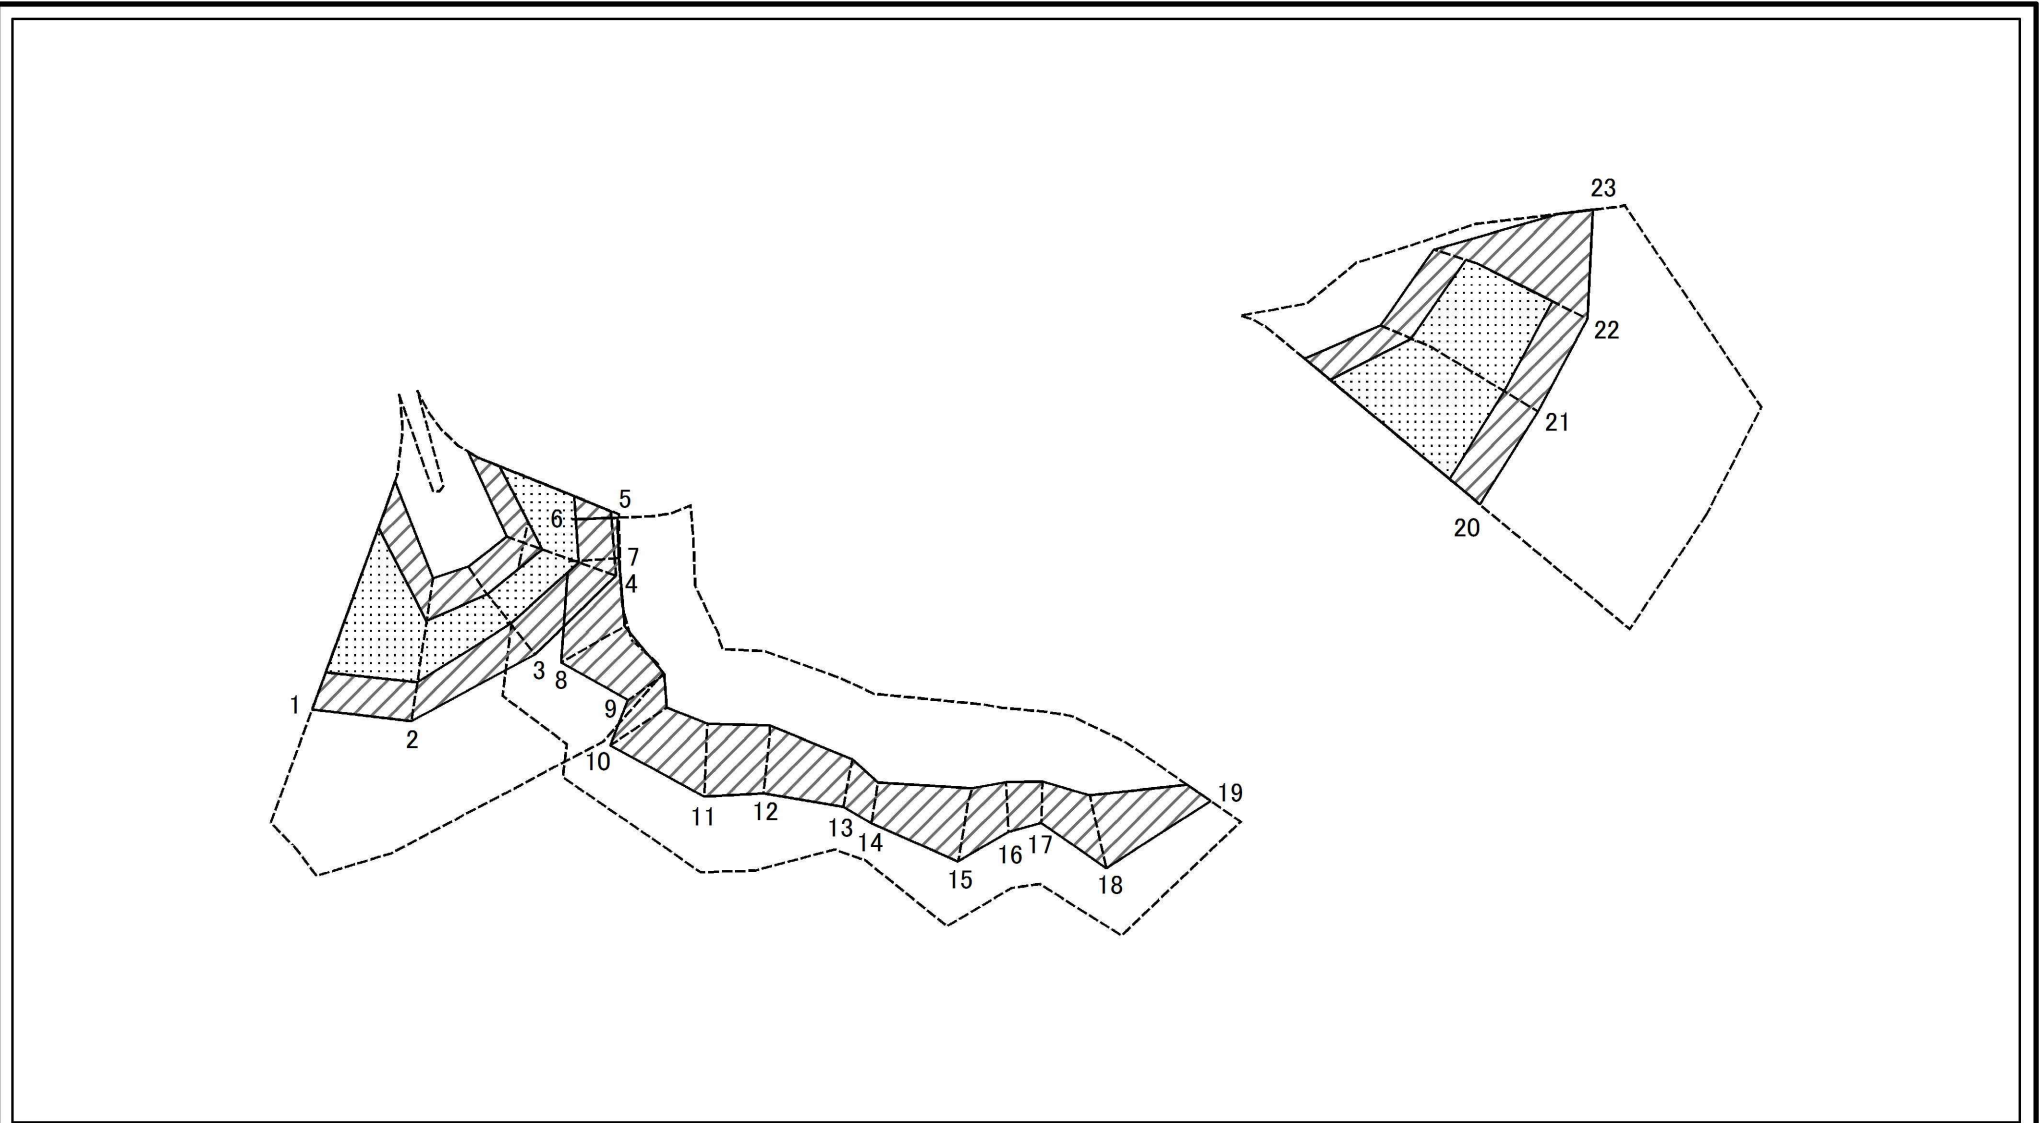
図中の数字は横断測線番号を示す

様式-2-2(急)
土砂災害特別警戒区域の区域区分図
(急傾斜地の崩壊に伴う土石等の移動により
建築物の地上部に作用すると想定される力)

土砂災害防止法施行令第二条の基準に該当する区域	
土砂災害防止法施行令第三条の基準に該当する区域	
それ以外の区域

横断測線の区間	土石等の移動により建築物の地上部に作用すると想定される力				土石等の堆積により建築物の地上部に作用すると想定される力				横断測線の区間	土石等の移動により建築物の地上部に作用すると想定される力				土石等の堆積により建築物の地上部に作用すると想定される力			
	土石等の(移動)高さが1m以下の場合、土石等の移動による力が100kN/m ² を超える区域		それ以外の区域		土石等の堆積の高さが3mを超える区域		それ以外の区域			土石等の(移動)高さが1m以下の場合、土石等の移動による力が100kN/m ² を超える区域		それ以外の区域		土石等の堆積の高さが3mを超える区域		それ以外の区域	
	力の大きさのうち最大のもの(kN/m ²)	土石等の高さ(m)	力の大きさのうち最大のもの(kN/m ²)	土石等の高さ(m)	力の大きさのうち最大のもの(kN/m ²)	土石等の高さ(m)	力の大きさのうち最大のもの(kN/m ²)	土石等の高さ(m)		力の大きさのうち最大のもの(kN/m ²)	土石等の高さ(m)	力の大きさのうち最大のもの(kN/m ²)	土石等の高さ(m)	力の大きさのうち最大のもの(kN/m ²)	土石等の高さ(m)	力の大きさのうち最大のもの(kN/m ²)	土石等の高さ(m)
1 ~ 2	138.50	1.00	100.00	1.00	-	-	15.07	2.82	~								
2 ~ 3	126.52	1.00	100.00	1.00	-	-	13.19	2.47	~								
3 ~ 4	122.89	1.00	100.00	1.00	-	-	13.19	2.47	~								
4 ~ 5	139.94	1.00	100.00	1.00	-	-	14.78	2.76	~								
~									~								
6 ~ 7	-	-	81.93	1.00	-	-	10.69	2.00	~								
7 ~ 8	-	-	99.61	1.00	-	-	12.02	2.25	~								
8 ~ 9	-	-	99.61	1.00	-	-	15.33	2.86	~

9 ~ 10	-	-	89.19	1.00	-	-	15.33	2.86	~								
10 ~ 11	-	-	99.81	1.00	-	-	12.93	2.42	~								
11 ~ 12	-	-	99.81	1.00	-	-	13.41	2.51	~								
12 ~ 13	-	-	95.52	1.00	-	-	13.41	2.51	~								
13 ~ 14	-	-	80.19	1.00	-	-	9.56	1.79	~								
14 ~ 15	-	-	98.71	1.00	-	-	11.54	2.16	~								
15 ~ 16	-	-	98.71	1.00	-	-	11.54	2.16	~								
16 ~ 17	-	-	80.08	1.00	-	-	11.89	2.22	~								
17 ~ 18	-	-	100.00	1.00	-	-	12.03	2.25	~								
18 ~ 19	-	-	100.00	1.00	-	-	12.03	2.25	~								
~									~								
20 ~ 21	158.86	1.00	100.00	1.00	18.04	3.37	16.05	3.00	~								
21 ~ 22	150.72	1.00	100.00	1.00	-	-	16.05	3.00	~								
22 ~ 23	-	-	100.00	1.00	-	-	15.18	2.84	~								
~									~								
~									~								
~									~								
~									~								
~									~

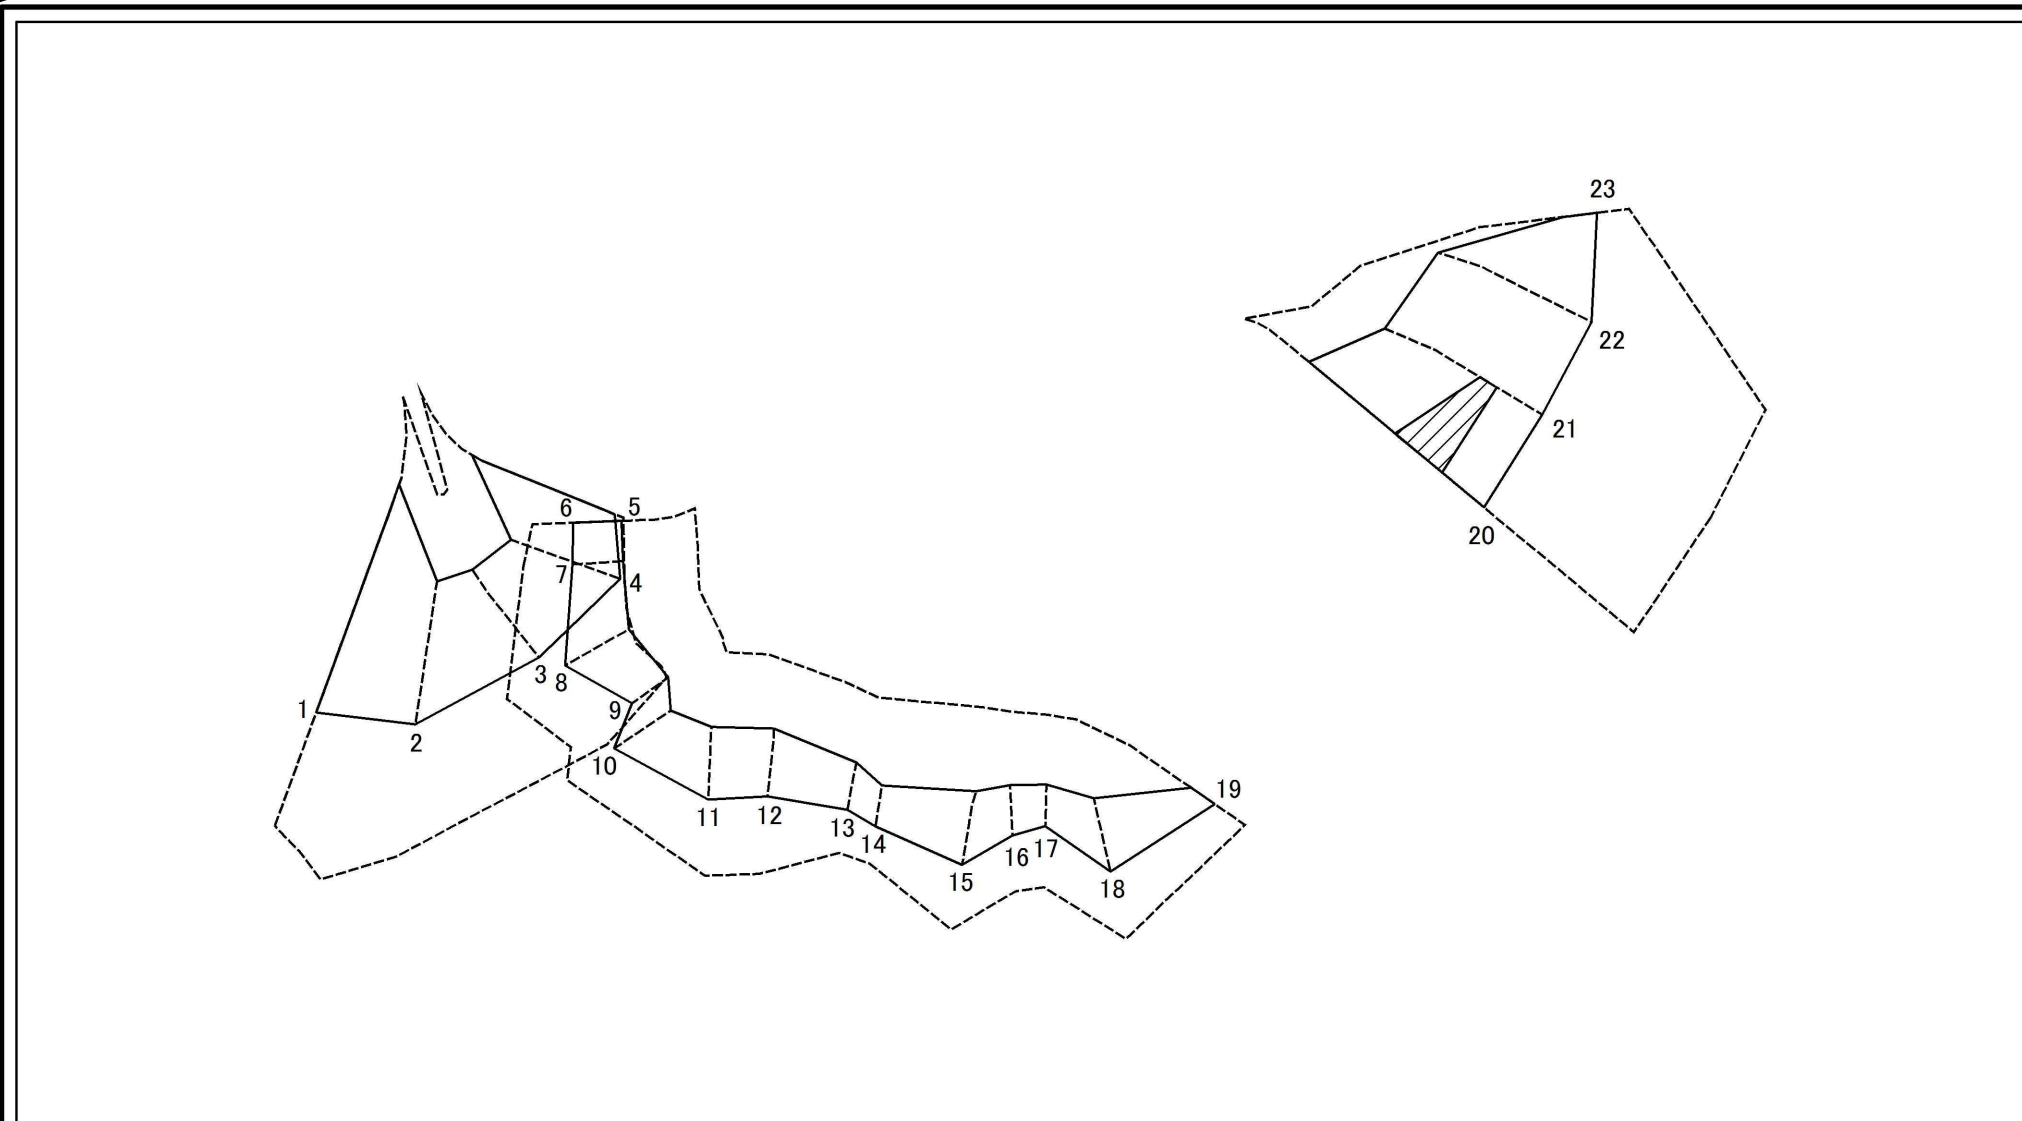
図中の数字は横断測線番号を示す

様式-2-3(急)
土砂災害特別警戒区域の区域区分図
(急傾斜地の崩壊に伴う土石等の堆積により
建築物の地上部に作用すると想定される力)

土砂災害防止法施行令第二条の基準に該当する区域	
土砂災害防止法施行令第三条の基準に該当する区域	
それ以外の区域
