土砂災害警戒区域等の指定の公示に係る図書(その1)

様式-1(急) 土砂災害警戒区域・土砂災害特別警戒区域 位置図	自然現象の種類	急傾斜地の崩壊
	箇所番号	343-I-1078
	箇所名	大根久保 I A
	所在地	栃木県芳賀郡茂木町上後郷

様式-2(急) 土砂災害警戒区域・土砂災害特別警戒区域 区域図(その1)	土砂災害防止法施行令第二条の基準に該当する区域		N 縮尺 1:2,500	自然現象の種類	急傾斜地の崩壊	箇所番号	343-I-1078
	土砂災害防止法施行令第三条の基準に該当する区域			告示番号		箇所名	大根久保IA
	それ以外の区域			告示年月日		所在地	栃木県芳賀郡茂木町上後郷

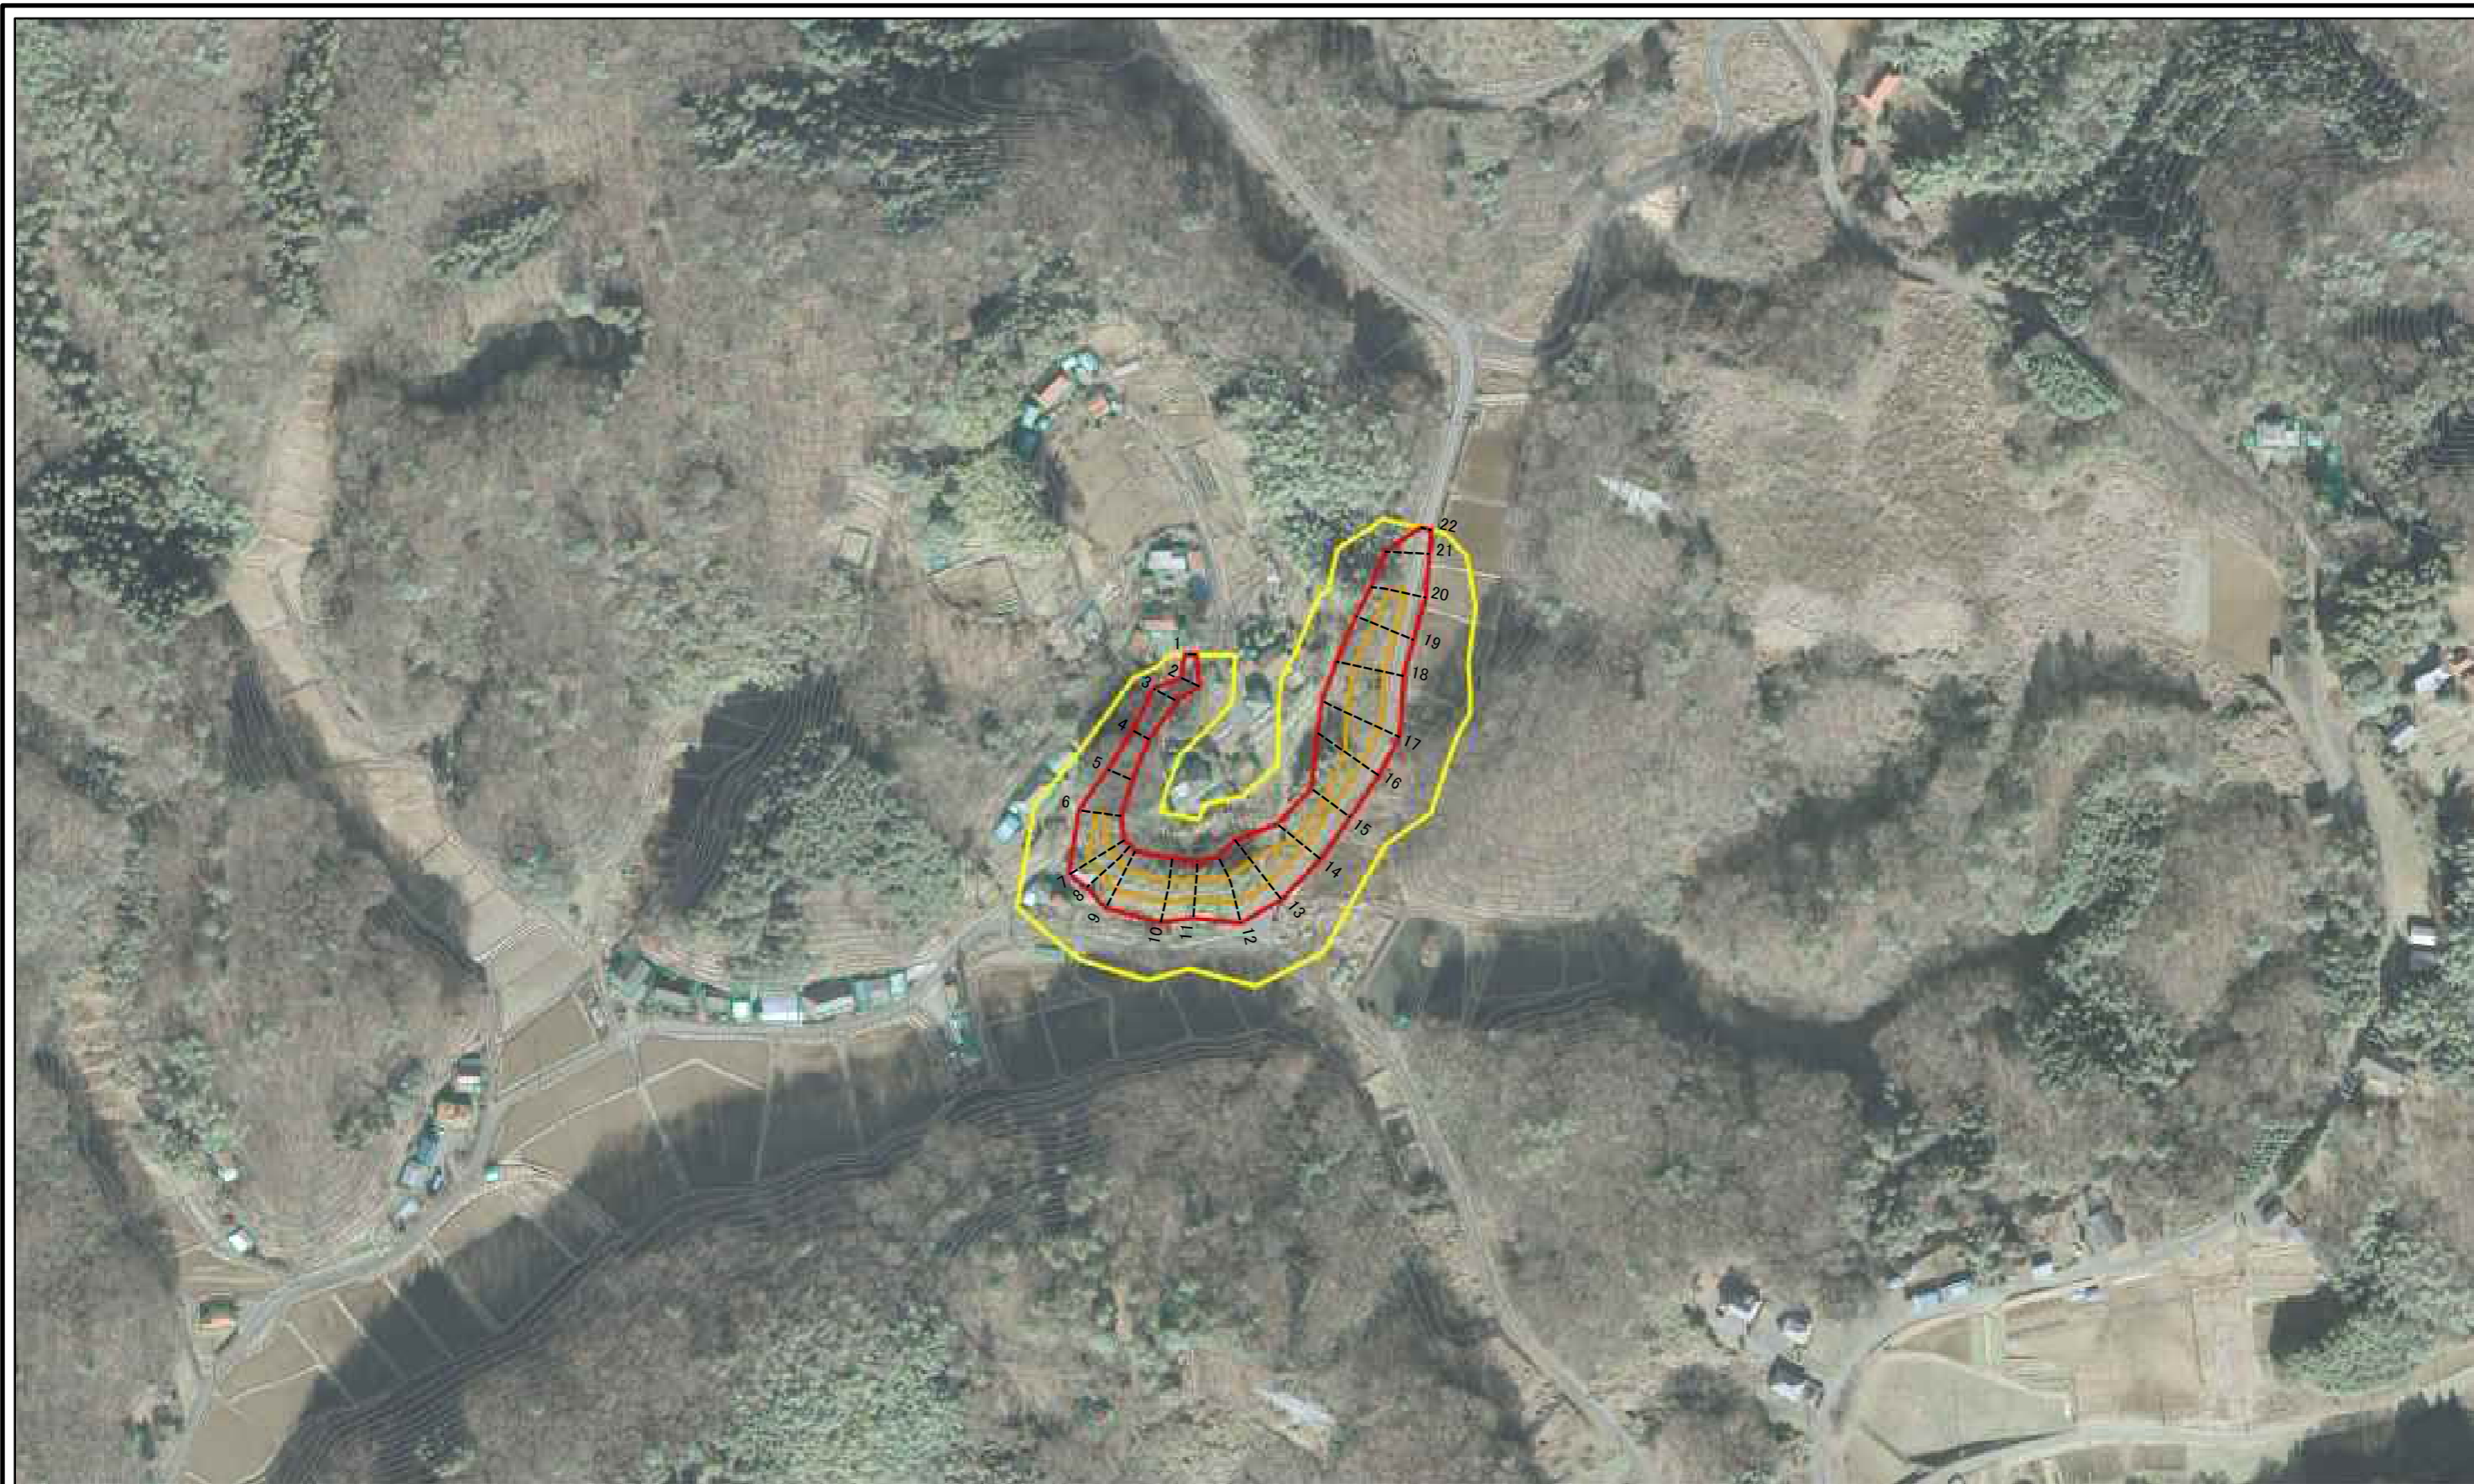
参考資料

土砂災害防止法施行令第二条の基準に該当する区域		N	自然現象の種類	急傾斜地の崩壊	箇所番号	343-I-1078
土砂災害防止法施行令第三条の基準に該当する区域			告示番号		箇所名	大根久保 I A
土砂等の(移動)高さが1m以下の場合、土砂等の移動による力が100kN/mを超える区域		縮尺	告示年月日		所在地	栃木県芳賀郡茂木町上後郷
土砂等の堆積の高さが3mを超える区域			1:2,500			
それ以外の区域

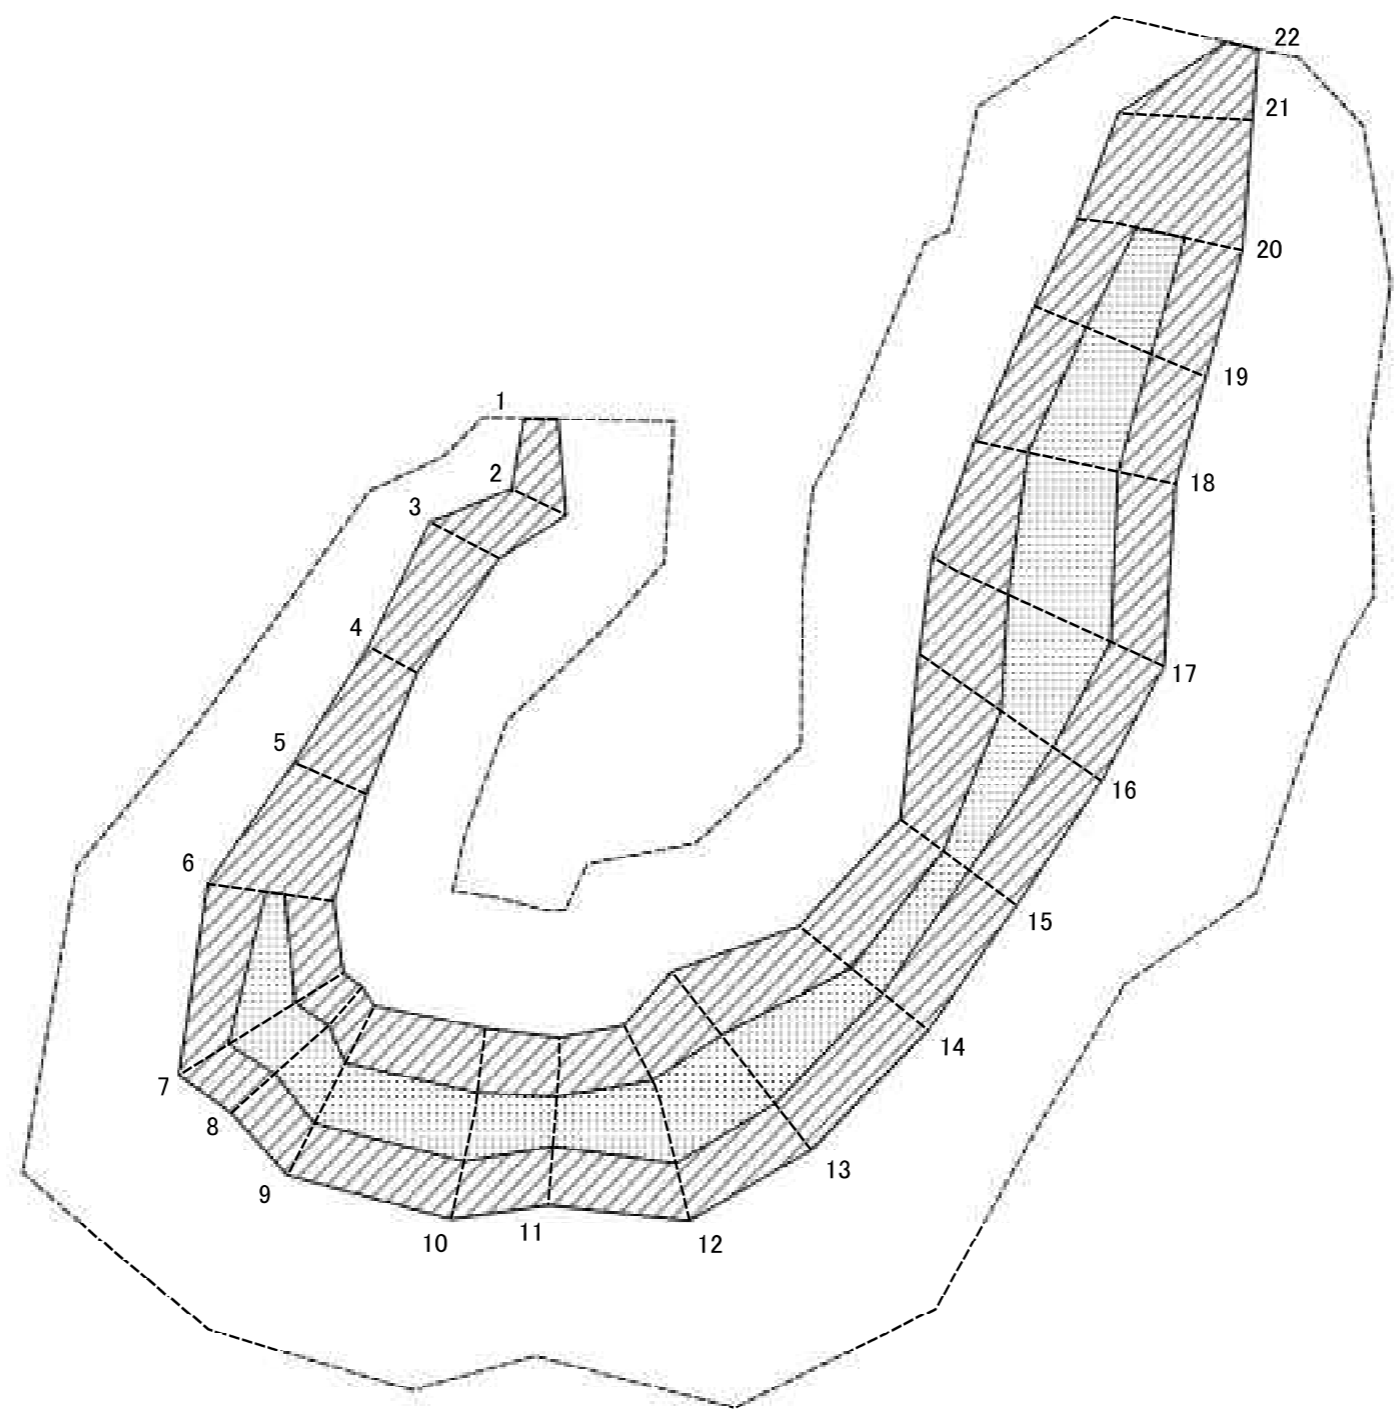
図中の数字は横断測線番号を示す

様式-2-2(急) 土砂災害特別警戒区域の区域区分図 (急傾斜地の崩壊に伴う土石等の移動により 建築物の地上部に作用すると想定される力)	土砂災害防止法施行令第二条の基準に該当する区域		N 縮尺 1:1,000	自然現象の種類	急傾斜地の崩壊	箇所番号	343-I-1078	
	土砂災害防止法施行令第三条の基準に該当する区域	土石等の(移動)高さが1m以下の場合、土石等の移動による力が100kN/m ² を超える区域			告示番号		箇所名	大根久保IA
	それ以外の区域				告示年月日		所在地	栃木県芳賀郡茂木町上後郷

横断測線の区間	土石等の移動により建築物の地上部に作用すると想定される力				土石等の堆積により建築物の地上部に作用すると想定される力				横断測線の区間	土石等の移動により建築物の地上部に作用すると想定される力				土石等の堆積により建築物の地上部に作用すると想定される力			
	土石等の(移動)高さが1m以下の場合、土石等の移動による力が100kN/m ² を超える区域		それ以外の区域		土石等の堆積の高さが3mを超える区域		それ以外の区域			土石等の(移動)高さが1m以下の場合、土石等の移動による力が100kN/m ² を超える区域		それ以外の区域		土石等の堆積の高さが3mを超える区域		それ以外の区域	
	力の大きさのうち最大のもの(kN/m ²)	土石等の高さ(m)	力の大きさのうち最大のもの(kN/m ²)	土石等の高さ(m)	力の大きさのうち最大のもの(kN/m ²)	土石等の高さ(m)	力の大きさのうち最大のもの(kN/m ²)	土石等の高さ(m)		力の大きさのうち最大のもの(kN/m ²)	土石等の高さ(m)	力の大きさのうち最大のもの(kN/m ²)	土石等の高さ(m)	力の大きさのうち最大のもの(kN/m ²)	土石等の高さ(m)	力の大きさのうち最大のもの(kN/m ²)	土石等の高さ(m)
1 ~ 2	-	-	70.16	1.00	-	-	11.19	2.09	~								
2 ~ 3	-	-	81.29	1.00	-	-	11.19	2.09	~								
3 ~ 4	-	-	81.29	1.00	-	-	12.29	2.30	~								
4 ~ 5	-	-	79.91	1.00	-	-	14.16	2.65	~								
5 ~ 6	-	-	100.00	1.00	-	-	14.16	2.65	~								
6 ~ 7	126.48	1.00	100.00	1.00	-	-	12.68	2.37	~								
7 ~ 8	127.80	1.00	100.00	1.00	-	-	13.04	2.44	~

8 ~ 9	127.80	1.00	100.00	1.00	-	-	13.04	2.44	~								
9 ~ 10	121.40	1.00	100.00	1.00	-	-	12.09	2.26	~								
10 ~ 11	121.40	1.00	100.00	1.00	-	-	12.04	2.25	~								
11 ~ 12	126.40	1.00	100.00	1.00	-	-	12.19	2.28	~								
12 ~ 13	126.40	1.00	100.00	1.00	-	-	12.19	2.28	~								
13 ~ 14	120.16	1.00	100.00	1.00	-	-	11.57	2.16	~								
14 ~ 15	113.52	1.00	100.00	1.00	-	-	11.81	2.21	~								
15 ~ 16	113.52	1.00	100.00	1.00	-	-	11.81	2.21	~								
16 ~ 17	123.05	1.00	100.00	1.00	-	-	13.10	2.45	~								
17 ~ 18	131.52	1.00	100.00	1.00	-	-	13.10	2.45	~								
18 ~ 19	131.52	1.00	100.00	1.00	-	-	12.68	2.37	~								
19 ~ 20	124.90	1.00	100.00	1.00	-	-	12.53	2.34	~								
20 ~ 21	-	-	100.00	1.00	-	-	11.32	2.11	~								
21 ~ 22	-	-	93.48	1.00	-	-	10.48	1.96	~								
~									~								
~									~								
~									~								
~									~								
~									~

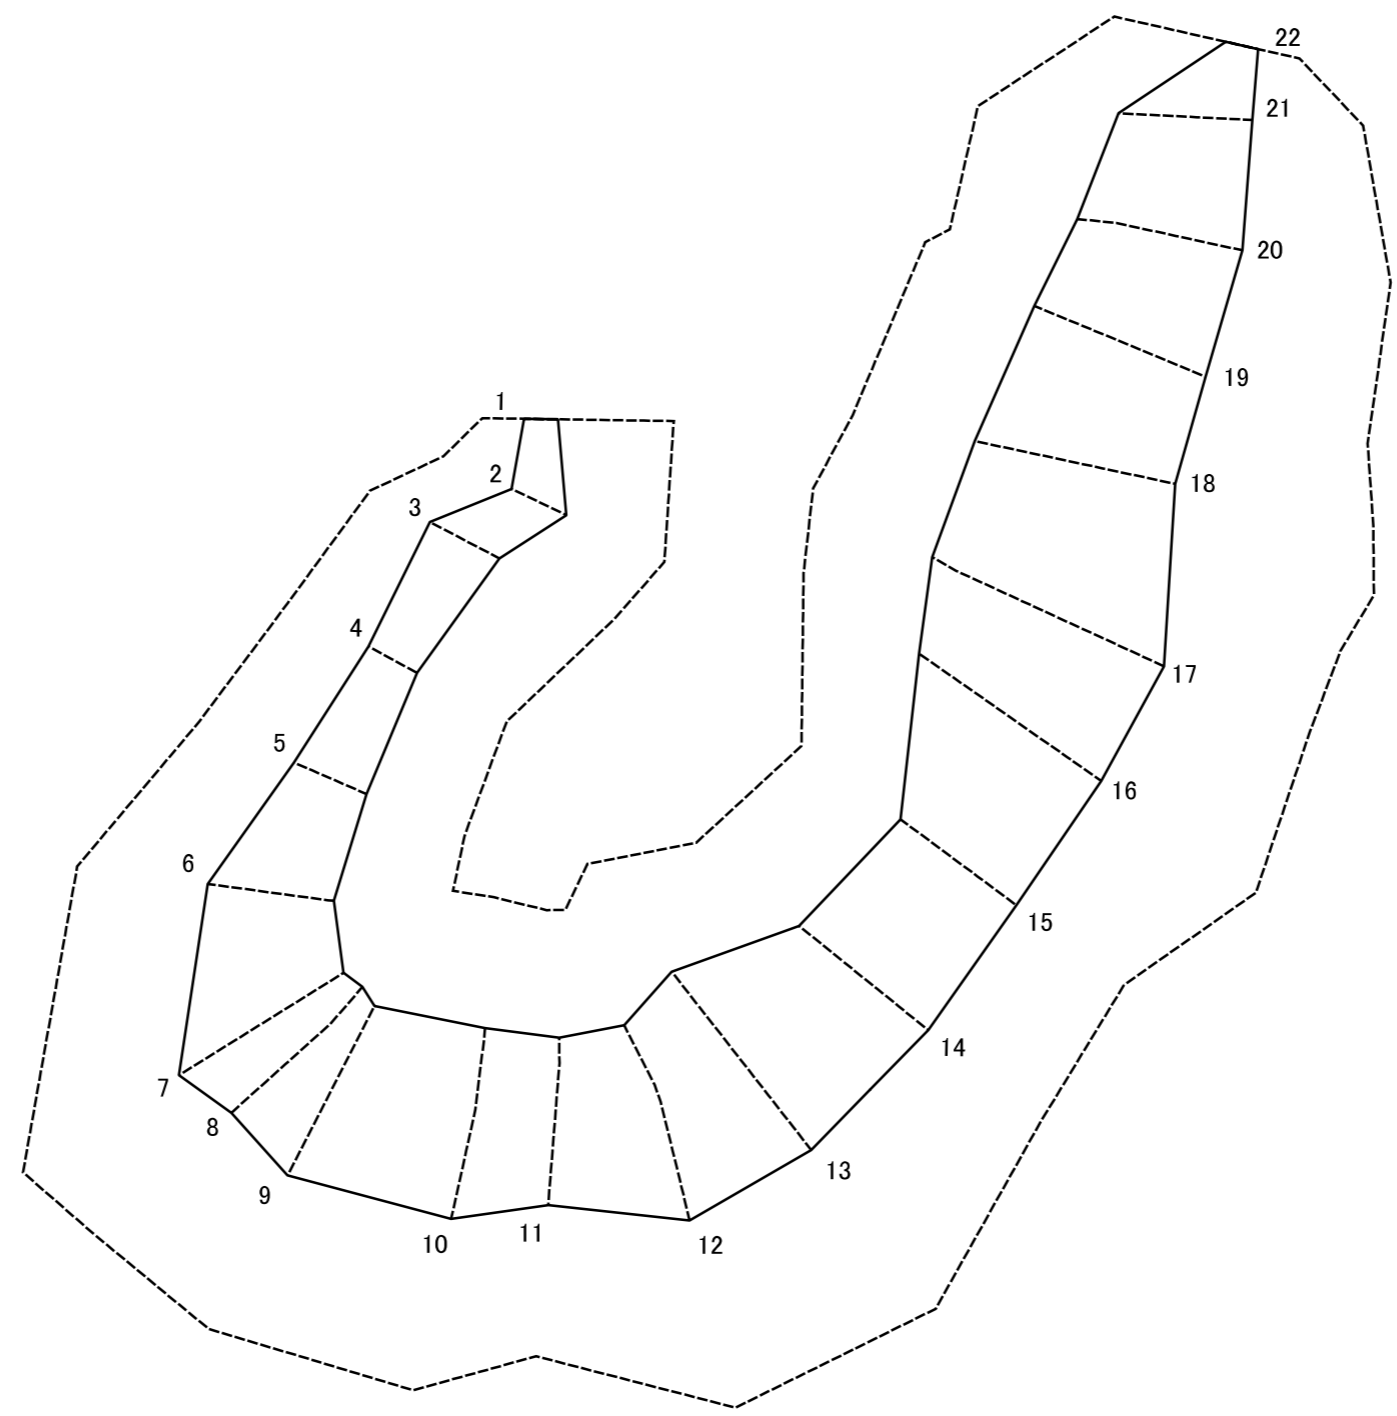
図中の数字は横断測線番号を示す

様式-2-3(急) 土砂災害特別警戒区域の区域区分図 (急傾斜地の崩壊に伴う土石等の堆積により 建築物の地上部に作用すると想定される力)	土砂災害防止法施行令第二条の基準に該当する区域		N 縮尺 1:1,000	自然現象の種類	急傾斜地の崩壊	箇所番号	343-I-1078
	土砂災害防止法施行令第三条の基準に該当する区域			告示番号		箇所名	大根久保IA
	それ以外の区域			告示年月日		所在地	栃木県芳賀郡茂木町上後郷
