土砂災害警戒区域等の指定の公示に係る図書(その1)

様式-1(急)
土砂災害警戒区域・土砂災害特別警戒区域
位置図

401-II-1034

大金台ⅡC

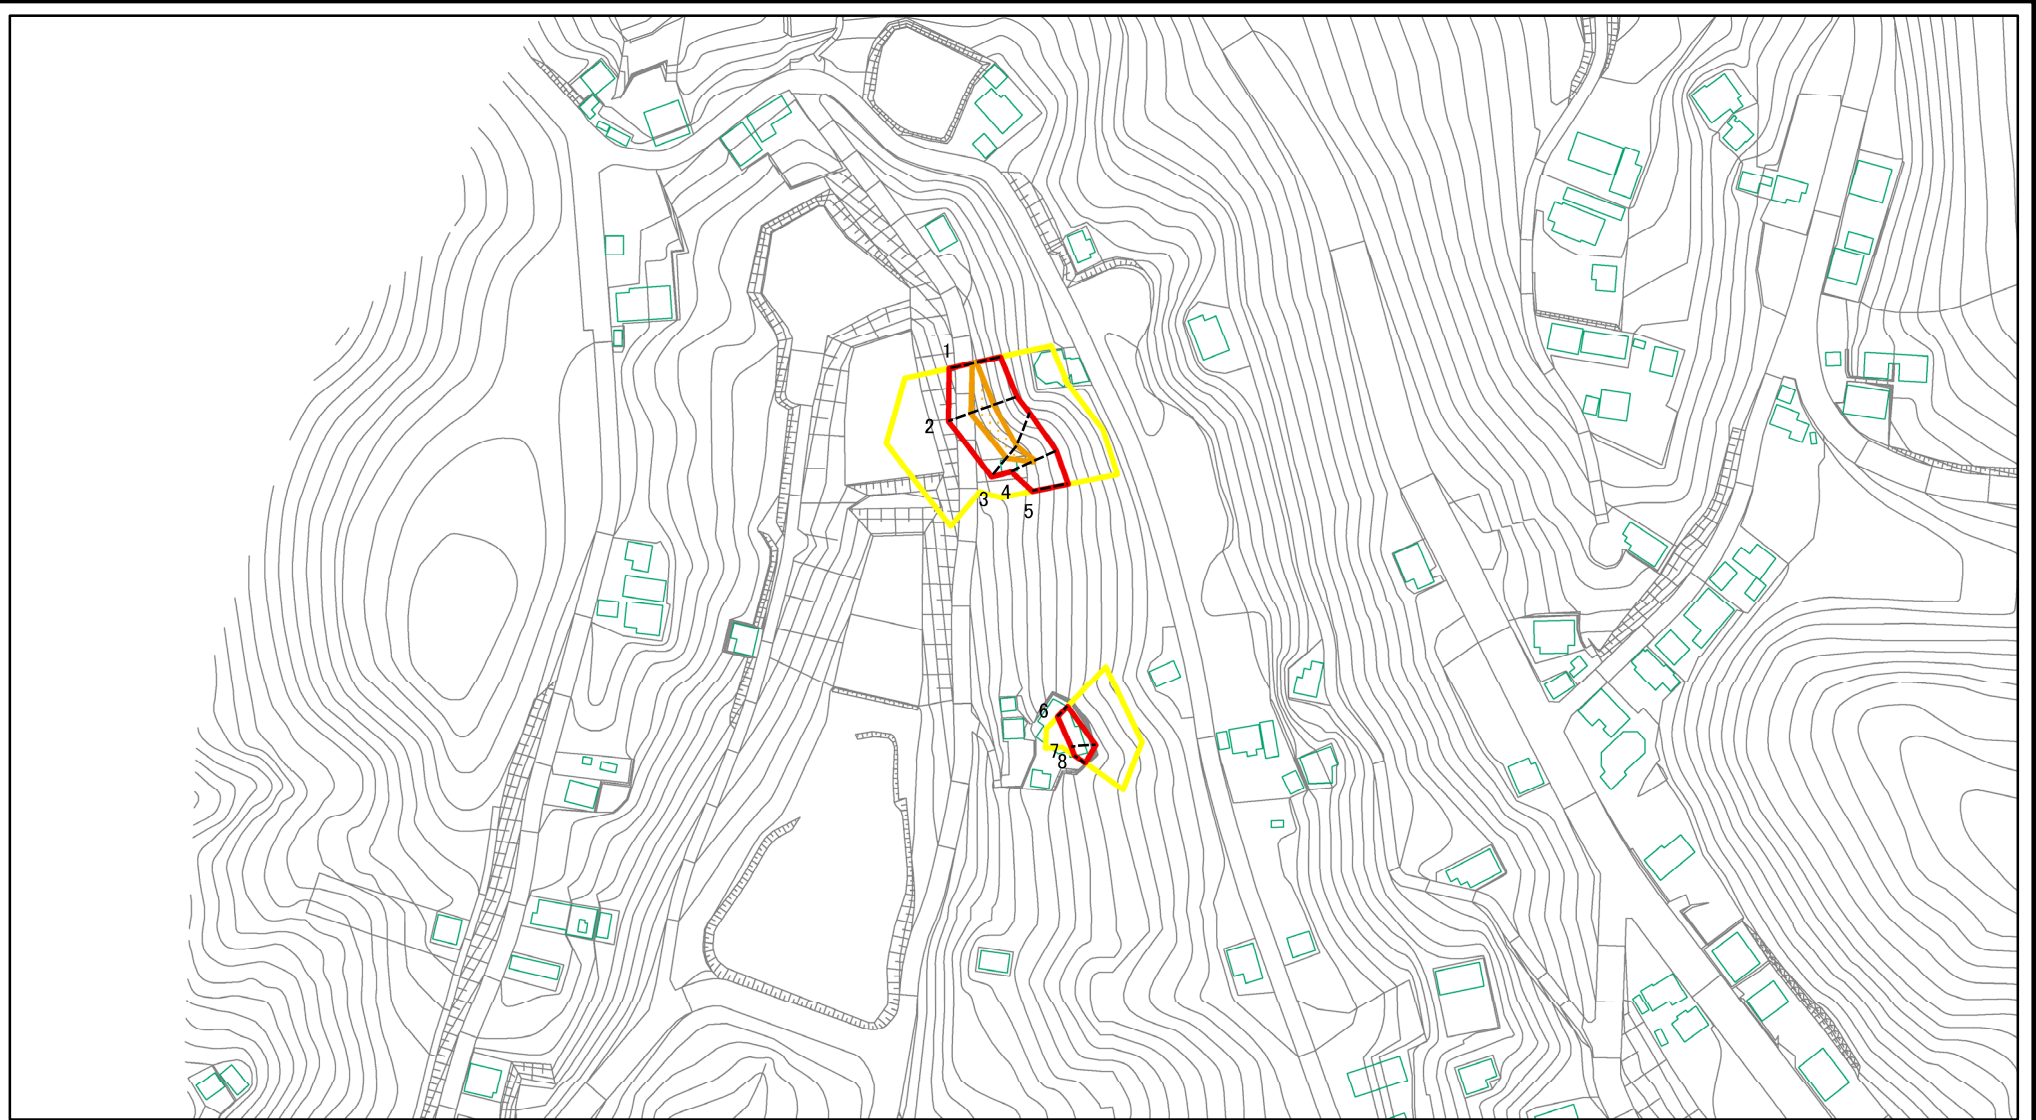
| 様式-2(急) 土砂災害警戒区域・土砂災害特別警戒区域 区域図(その1) | 土砂災害防止法施行令第二条の基準に該当する区域 | | N 縮尺 1:2,500 | 自然現象の種類 | 急傾斜地の崩壊 | 箇所番号 | 401-II-1034 |

図中の数字は横断測線番号を示す

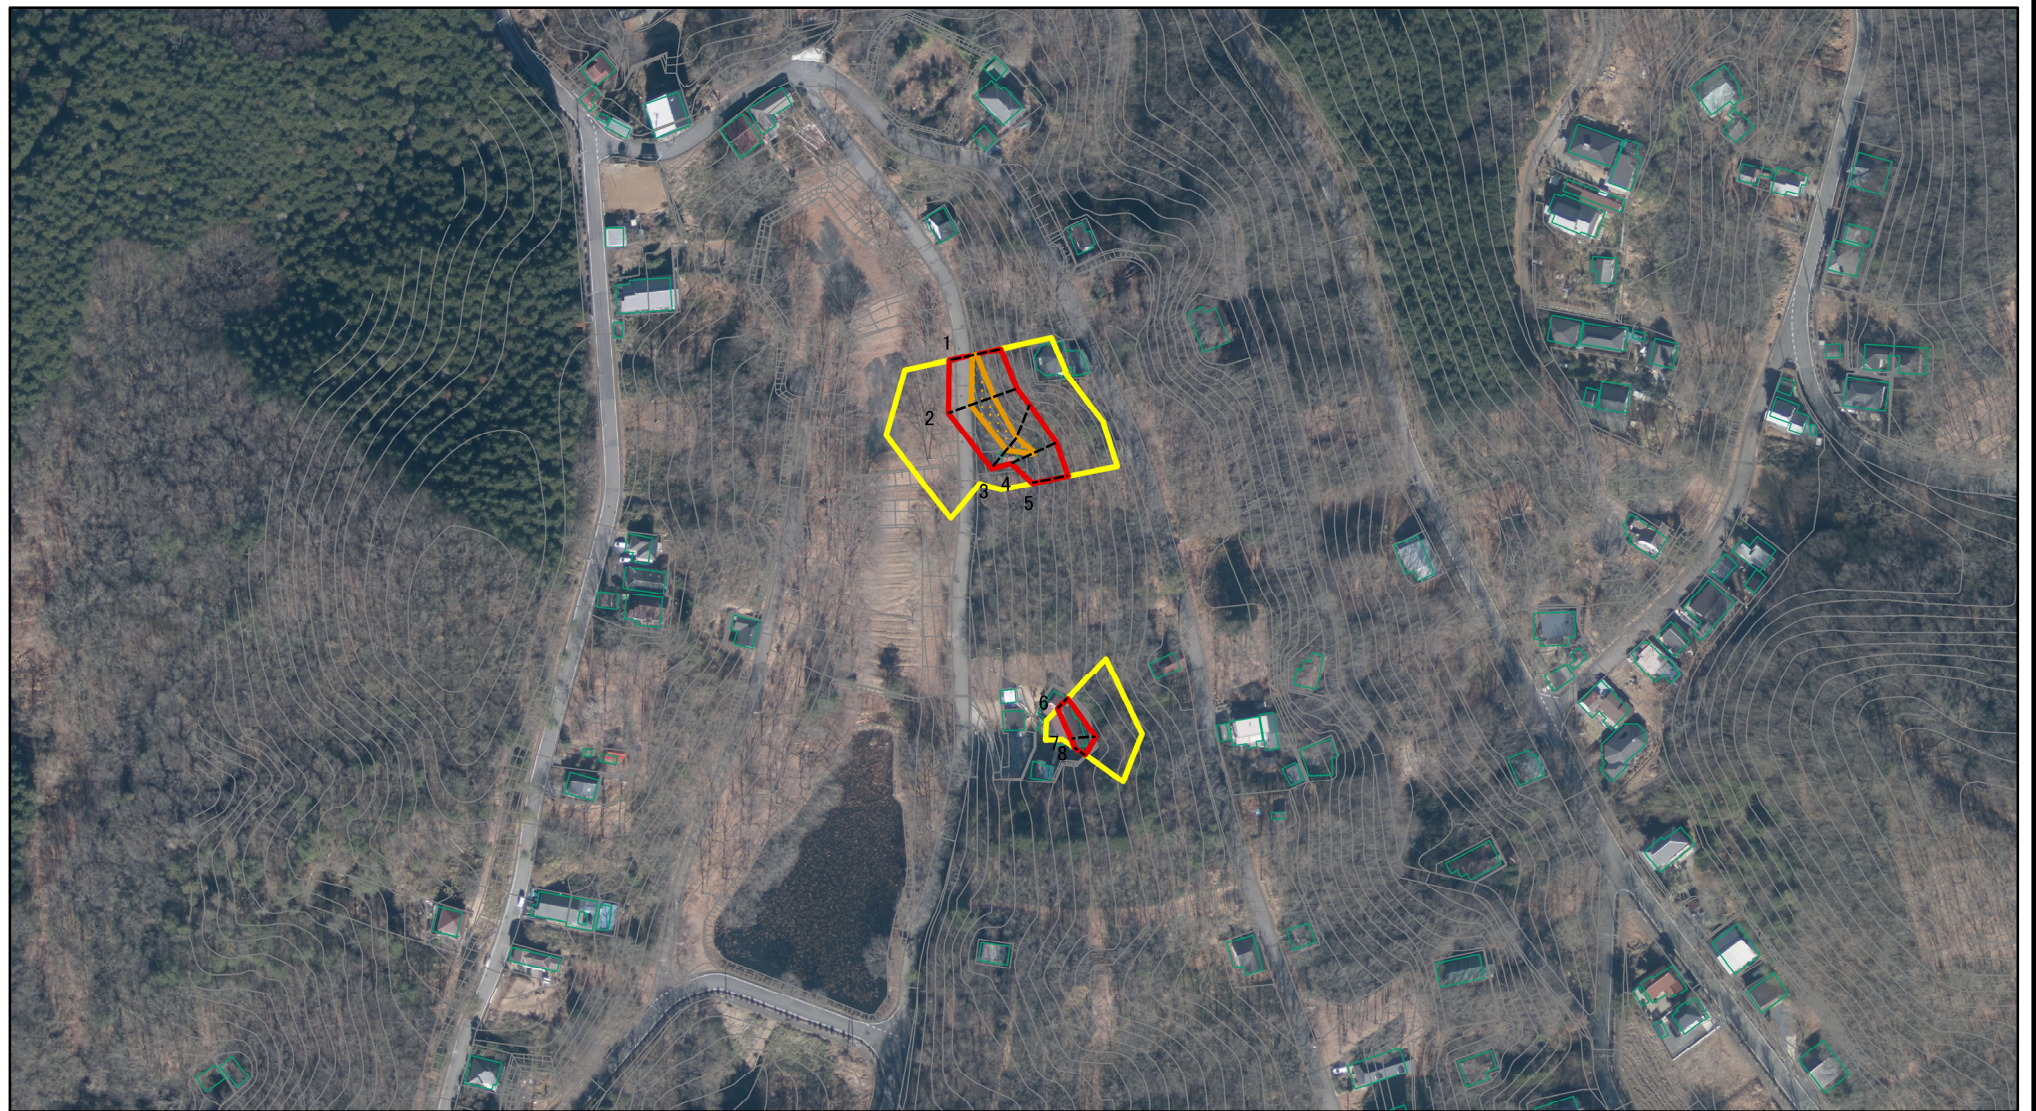
土砂災害警戒区域・土砂災害特別警戒区域
区域図(その1)

図中の数字は横断測線番号を示す

土石等の(移動)高さが1m以下の場合、
土石等の移動による力が100kN/mを超える区域
土石等の堆積の高さが3mを超える区域
それ以外の区域

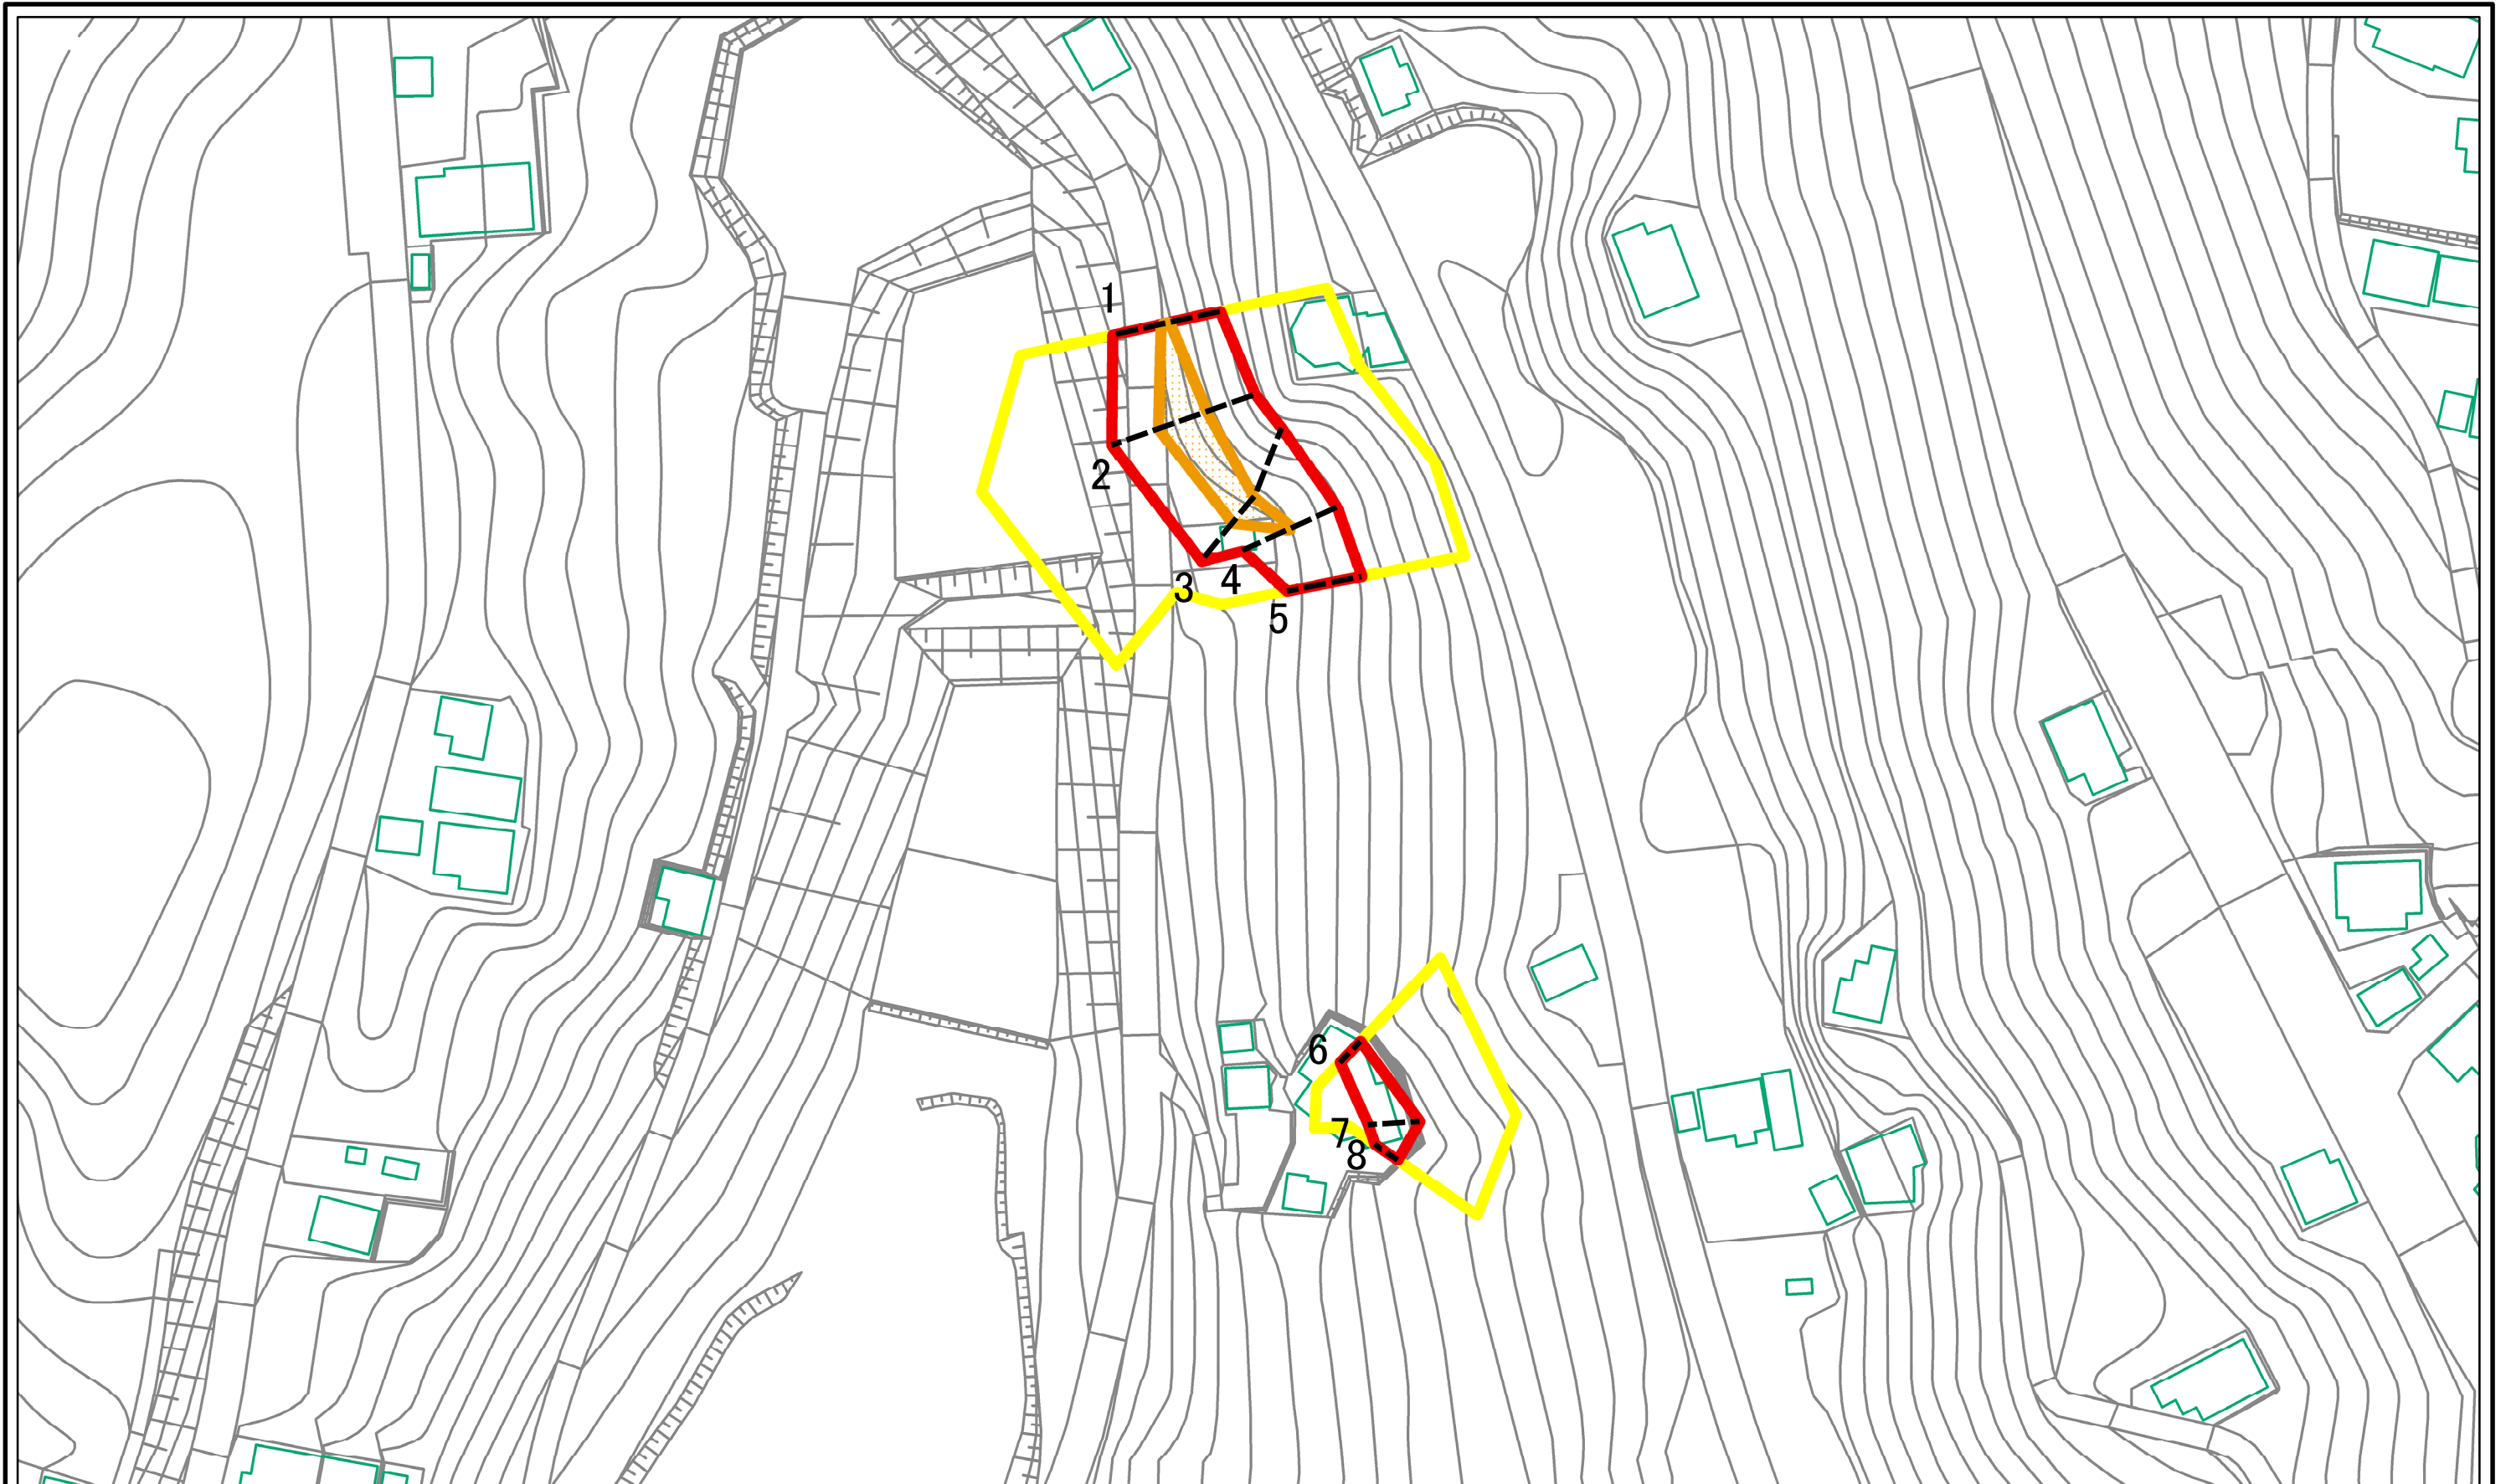
| 様式-2-1(急) 土砂災害警戒区域・土砂災害特別警戒区域 区域図(その2) | 土砂災害防止法施行令第二条の基準に該当する区域 | | N 縮尺 1:1,000 | 自然現象の種類 | 急傾斜地の崩壊 | 箇所番号 | 401-II-1034 |

図中の数字は横断測線番号を示す

| | 土砂等の(移動)高さが1m以下の場合、土砂等の移動による力が100kN/mを超える区域 | | | 告示年月日 | | 所在地 | 栃木県那須烏山市南大和久 |
| | 土砂等の堆積の高さが3mを超える区域 | | | | | | |

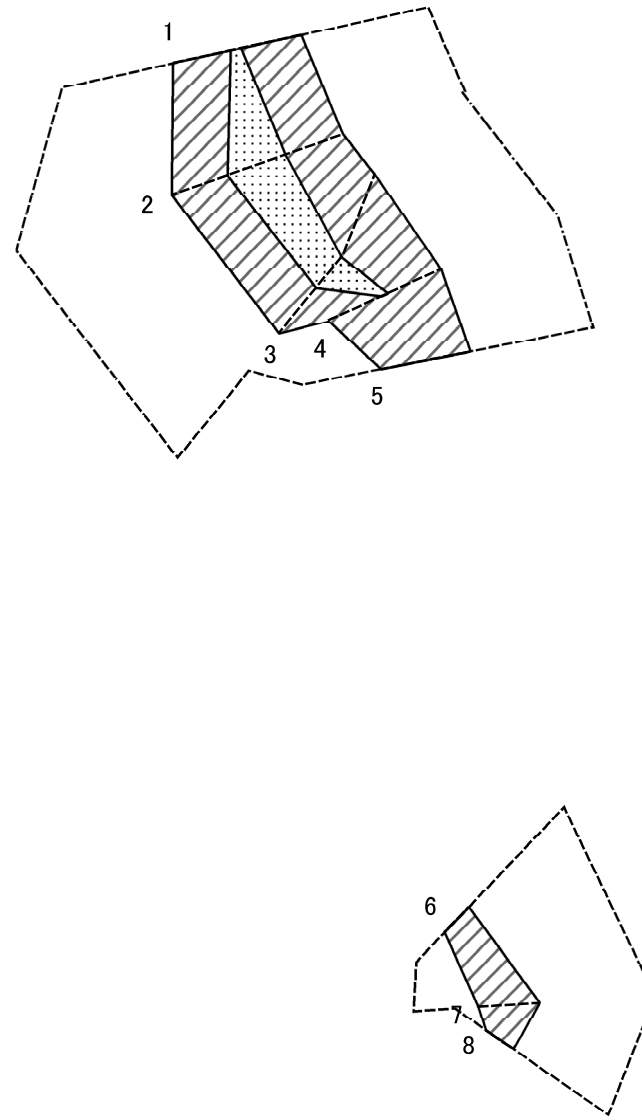
| 様式-2-2(急) 土砂災害特別警戒区域の区域区分図 (急傾斜地の崩壊に伴う土石等の移動により 建築物の地上部に作用すると想定される力) | 土砂災害防止法施行令第二条の基準に該当する区域 | | N | 自然現象の種類 | 急傾斜地の崩壊 | 箇所番号 | 401-II-1034 |

図中の数字は横断測線番号を示す

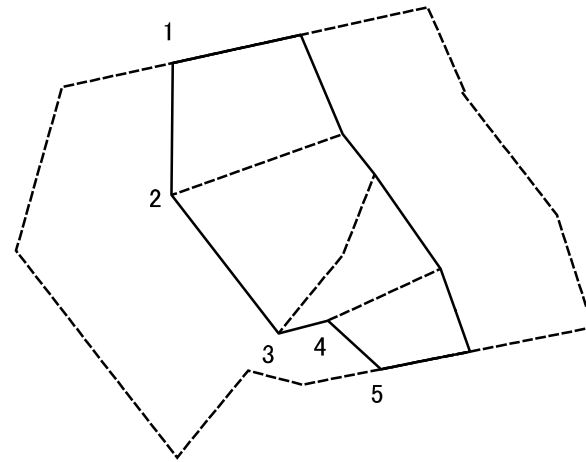
| 様式-2-3(急) 土砂災害特別警戒区域の区域区分図 (急傾斜地の崩壊に伴う土石等の堆積により 建築物の地上部に作用すると想定される力) | 土砂災害防止法施行令第二条の基準に該当する区域 | | N 縮尺 1:1,000 | 自然現象の種類 | 急傾斜地の崩壊 | 箇所番号 | 401-II-1034 |

図中の数字は横断測線番号を示す
