土砂災害警戒区域等の指定の公示に係る図書(その1)

土砂災害警戒区域・土砂災害特別警戒区域
位置図

402-I-1018

南一丁目 I A

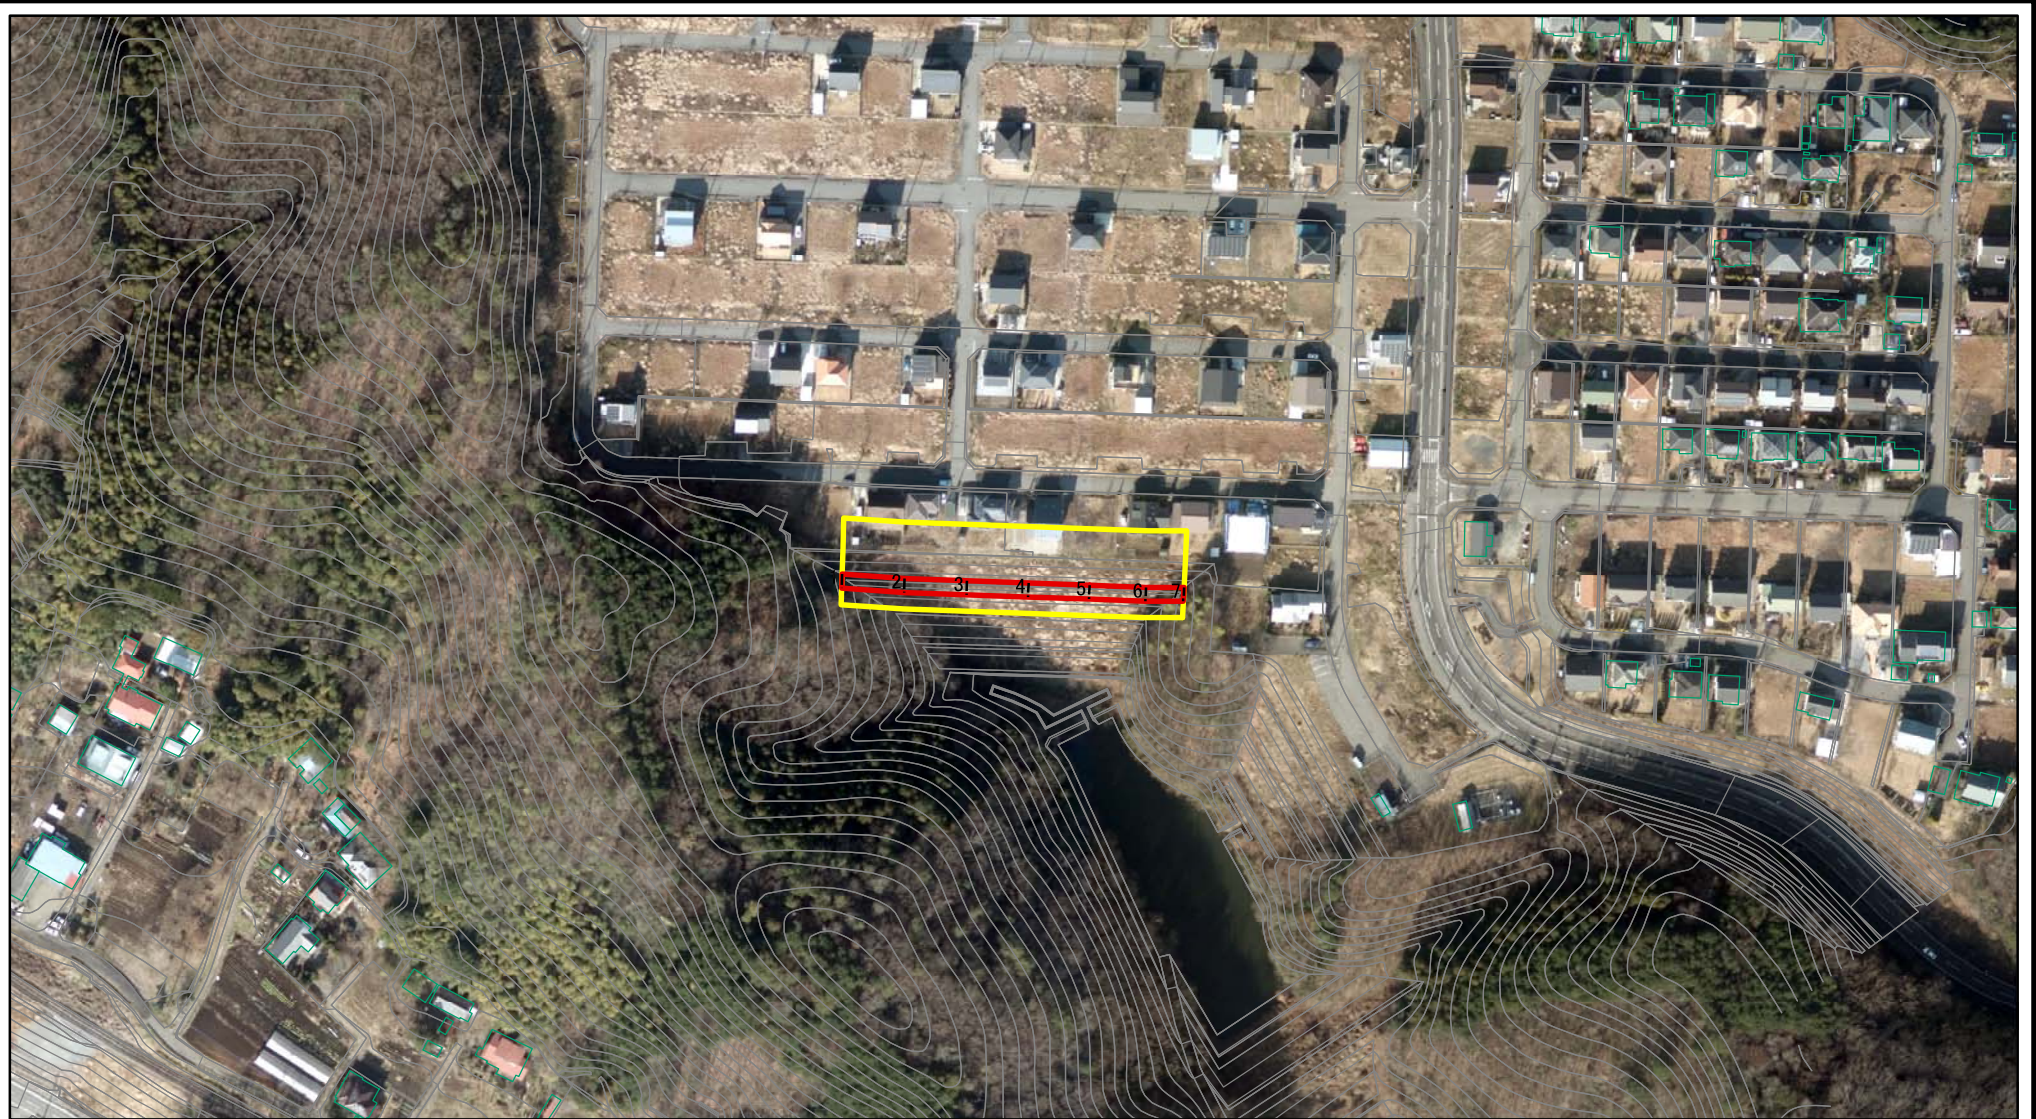
参考資料

図中の数字は横断測線番号を示す

| 土砂災害防止法施行令第二条の基準に該当する区域 | | N 縮尺 1:2,500 | 自然現象の種類 | 急傾斜地の崩壊 | 箇所番号 | 402-I-1018 |
| 土砂災害防止法施行令第三条の基準に該当する区域 | 土石等の(移動)高さが1m以下の場合、土石等の移動による力が100kN/mを超える区域 | | | | | |
| 土石等の堆積の高さが3mを超える区域 | | | | | | |
