土砂災害警戒区域等の指定の公示に係る図書（その1）

土砂災害警戒区域・土砂災害特別警戒区域
位置図

402-Ⅱ-1056

栃木県那須烏山市滝田

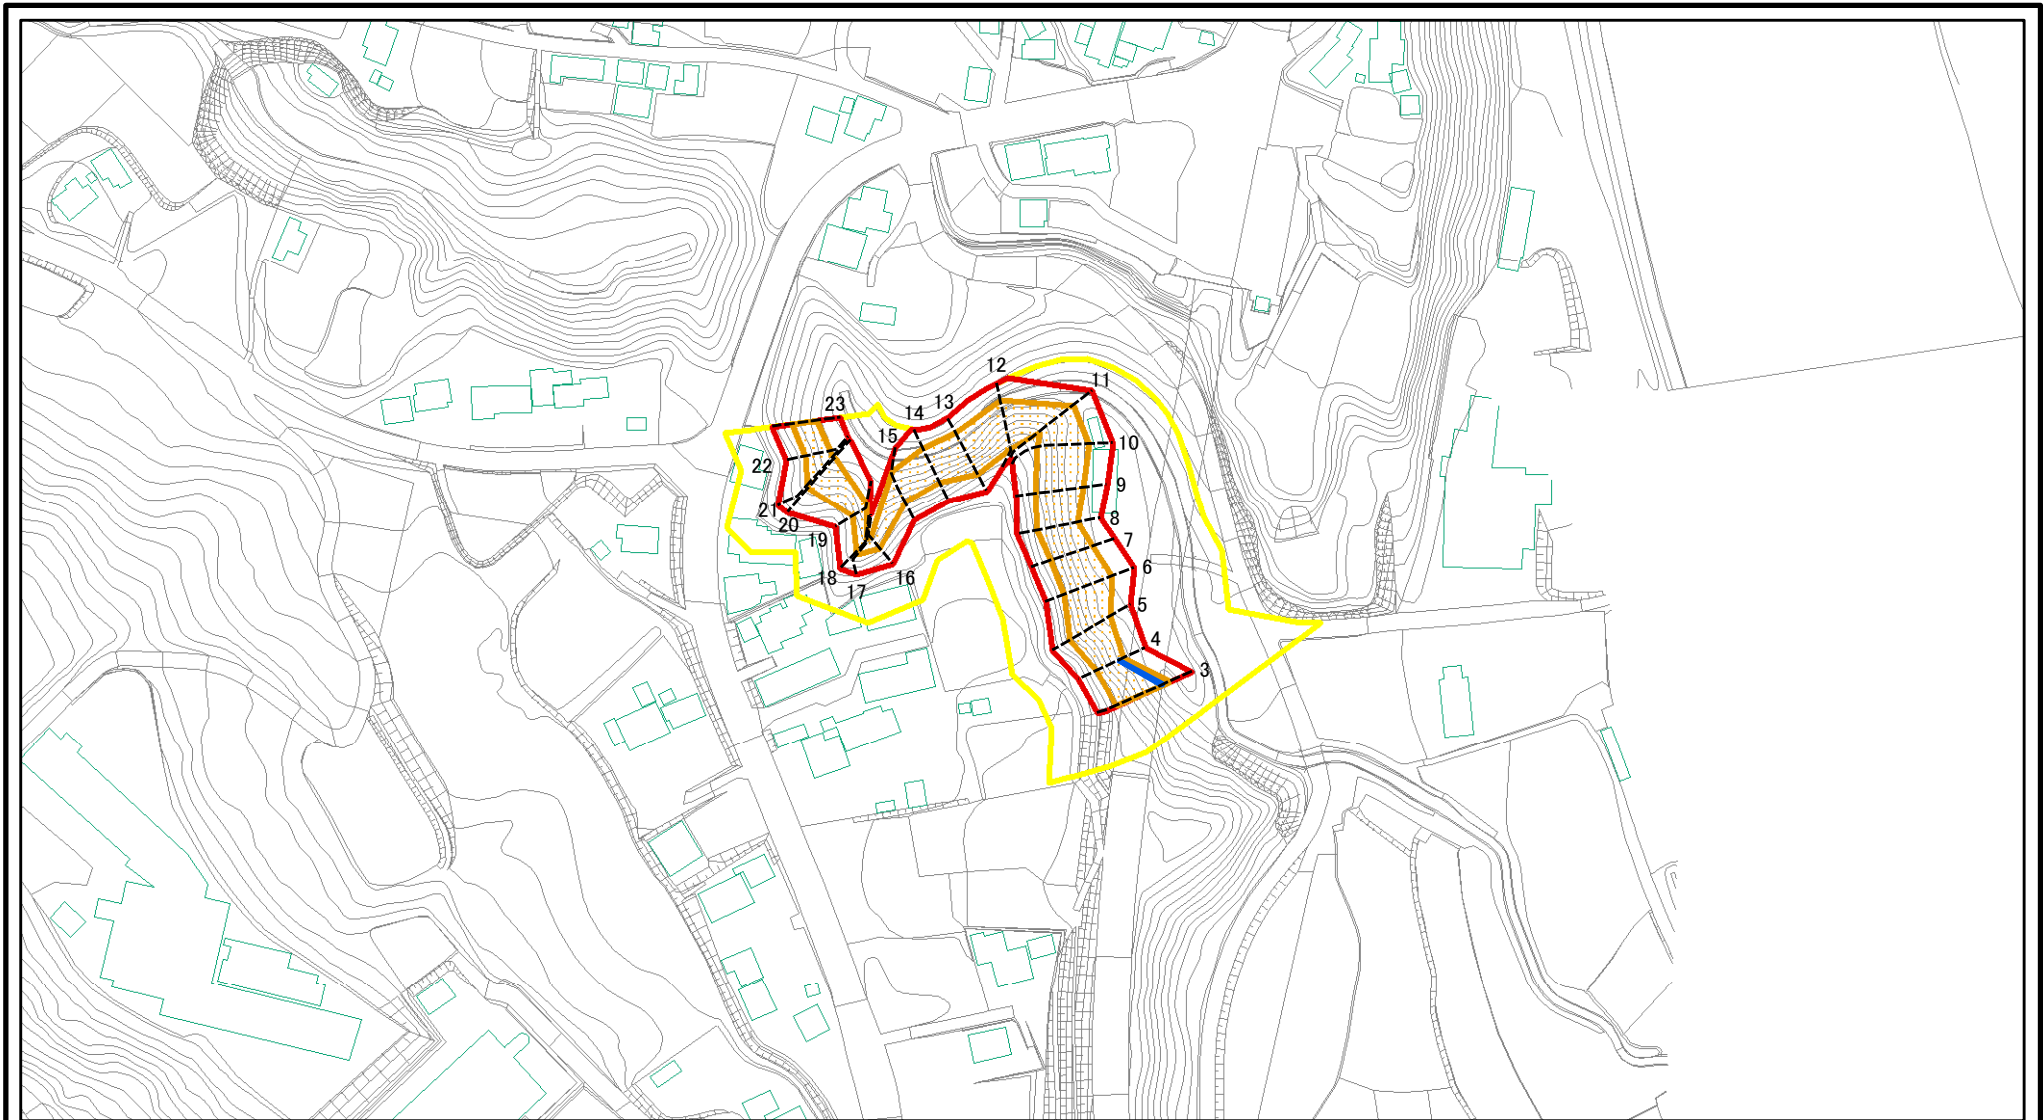
区域図(その1)

図中の数字は横断測線番号を示す

土砂災害防止法施行令第二条の基準に該当する区域

土砂災害防止法
施行令第三条の
基準に該当する
区域

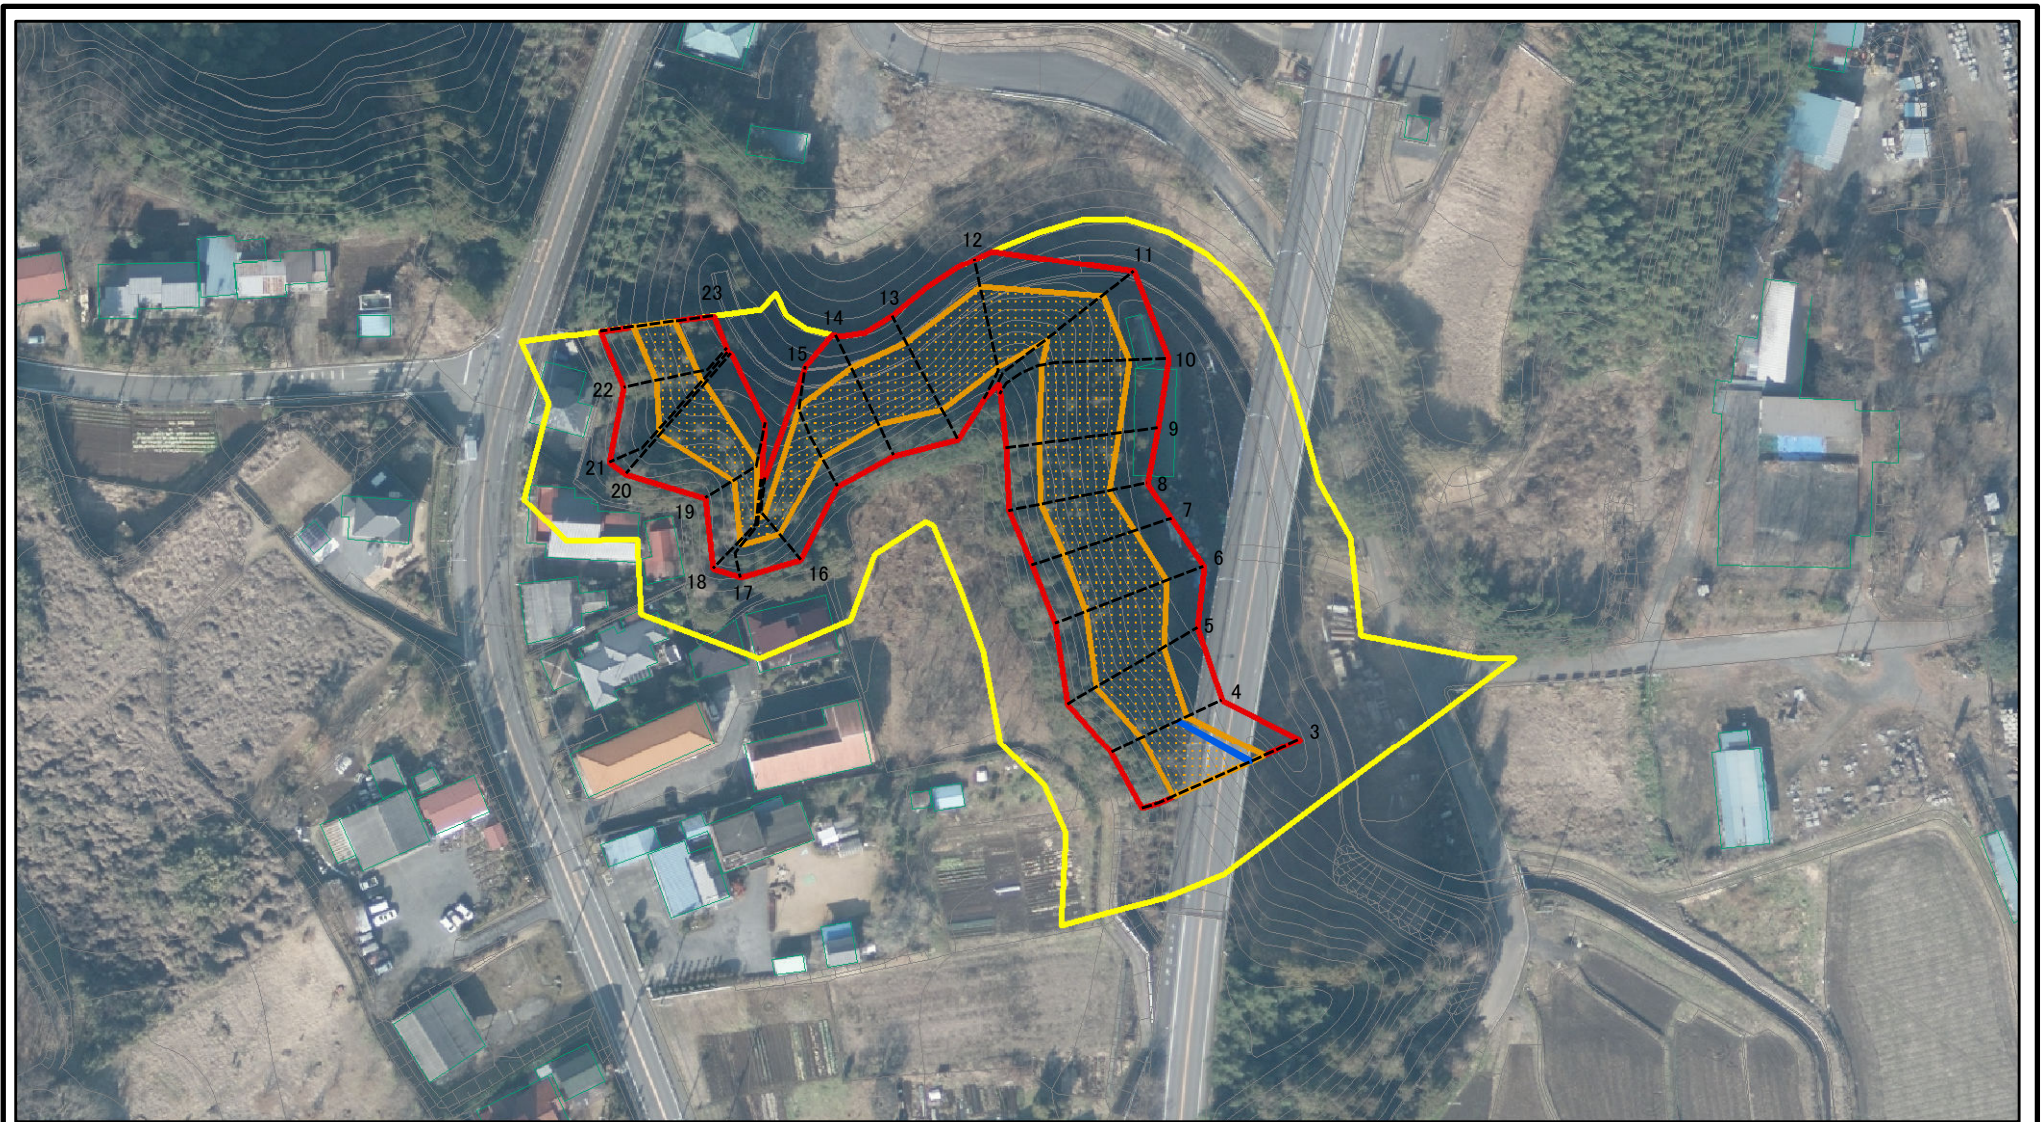
図中の数字は横断測線番号を示す

様式-2-1(急) 土砂災害警戒区域・土砂災害特別警戒区域 区域図(その2)	土砂災害防止法施行令第二条の基準に該当する区域		N 縮尺 1:1,500	自然現象の種類	急傾斜地の崩壊	箇所番号	402-II-1056
	土砂災害防止法施行令第三条の基準に該当する区域			告示番号		箇所名	虫阿久津II A
	土砂等の(移動)高さが1m以下の場合、土砂等の移動による力が100kN/mを超える区域			告示年月日		所在地	栃木県那須烏山市滝田
	土砂等の堆積の高さが3mを超える区域						
	それ以外の区域

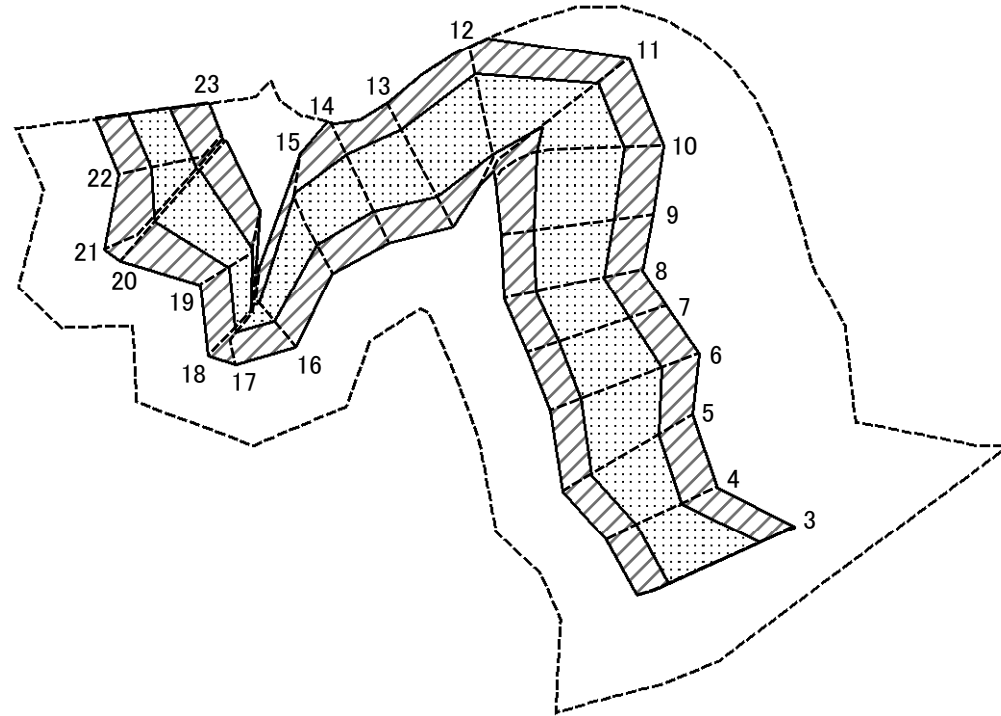
図中の数字は横断測線番号を示す

様式-2-2(急)
土砂災害特別警戒区域の区域区分図
(急傾斜地の崩壊に伴う土石等の移動により
建築物の地上部に作用すると想定される力)

土砂災害防止法施行令第二条の基準に該当する区域	
土砂災害防止法施行令第三条の基準に該当する区域	
それ以外の区域

横断測線の区間	土石等の移動により建築物の地上部に作用すると想定される力				土石等の堆積により建築物の地上部に作用すると想定される力				横断測線の区間	土石等の移動により建築物の地上部に作用すると想定される力				土石等の堆積により建築物の地上部に作用すると想定される力			
	土石等の(移動)高さが1m以下の場合、土石等の移動による力が100kN/m ² を超える区域		それ以外の区域		土石等の堆積の高さが3mを超える区域		それ以外の区域			土石等の(移動)高さが1m以下の場合、土石等の移動による力が100kN/m ² を超える区域		それ以外の区域		土石等の堆積の高さが3mを超える区域		それ以外の区域	
	力の大きさのうち最大のもの (kN/m ²)	土石等の高さ (m)	力の大きさのうち最大のもの (kN/m ²)	土石等の高さ (m)	力の大きさのうち最大のもの (kN/m ²)	土石等の高さ (m)	力の大きさのうち最大のもの (kN/m ²)	土石等の高さ (m)		力の大きさのうち最大のもの (kN/m ²)	土石等の高さ (m)	力の大きさのうち最大のもの (kN/m ²)	土石等の高さ (m)	力の大きさのうち最大のもの (kN/m ²)	土石等の高さ (m)	力の大きさのうち最大のもの (kN/m ²)	土石等の高さ (m)
1 ~ 2	-	-	-	-	-	-	-	-	-	~							
2 ~ 3	-	-	-	-	-	-	-	-	-	~							
3 ~ 4	147.49	1.00	100.00	1.00	16.14	3.19	15.16	3.00		~							
4 ~ 5	142.12	1.00	100.00	1.00	-	-	15.16	3.00		~							
5 ~ 6	145.08	1.00	100.00	1.00	-	-	14.88	2.94		~							
6 ~ 7	145.08	1.00	100.00	1.00	-	-	15.16	3.00		~							
7 ~ 8	141.24	1.00	100.00	1.00	-	-	15.16	3.00		~

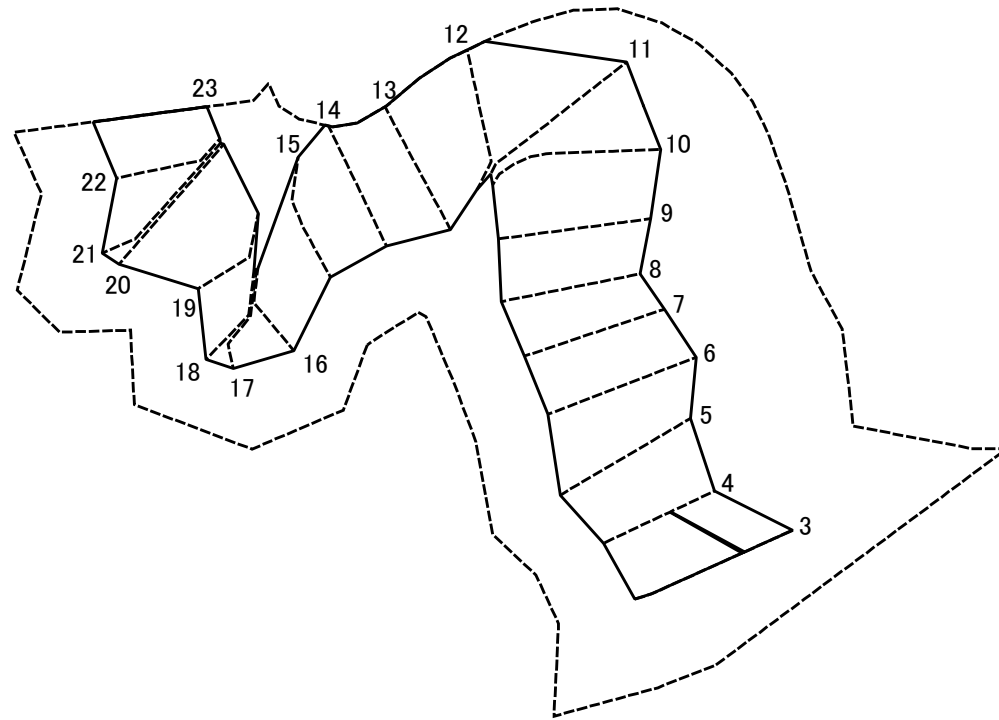
図中の数字は横断測線番号を示す

様式-2-3(急)
土砂災害特別警戒区域の区域区分図
(急傾斜地の崩壊に伴う土石等の堆積により建築物の地上部に作用すると想定される力)

土砂災害防止法施行令第二条の基準に該当する区域	
土砂災害防止法施行令第三条の基準に該当する区域	
それ以外の区域
