土砂災害警戒区域等の指定の公示に係る図書（その1）

様式-1(急)
土砂災害警戒区域・土砂災害特別警戒区域
位置図

自然現象の種類	急傾斜地の崩壊
箇所番号	205-I-021
箇所名	西茂呂
所在地	鹿沼市西茂呂四丁目

自然現象の種類	急傾斜地の崩壊	箇所番号	205-1-021
告示番号	警戒区域第42号	箇所名	西茂呂
告示年月日	令和元年5月21日	所在地	鹿沼市西茂呂四丁目

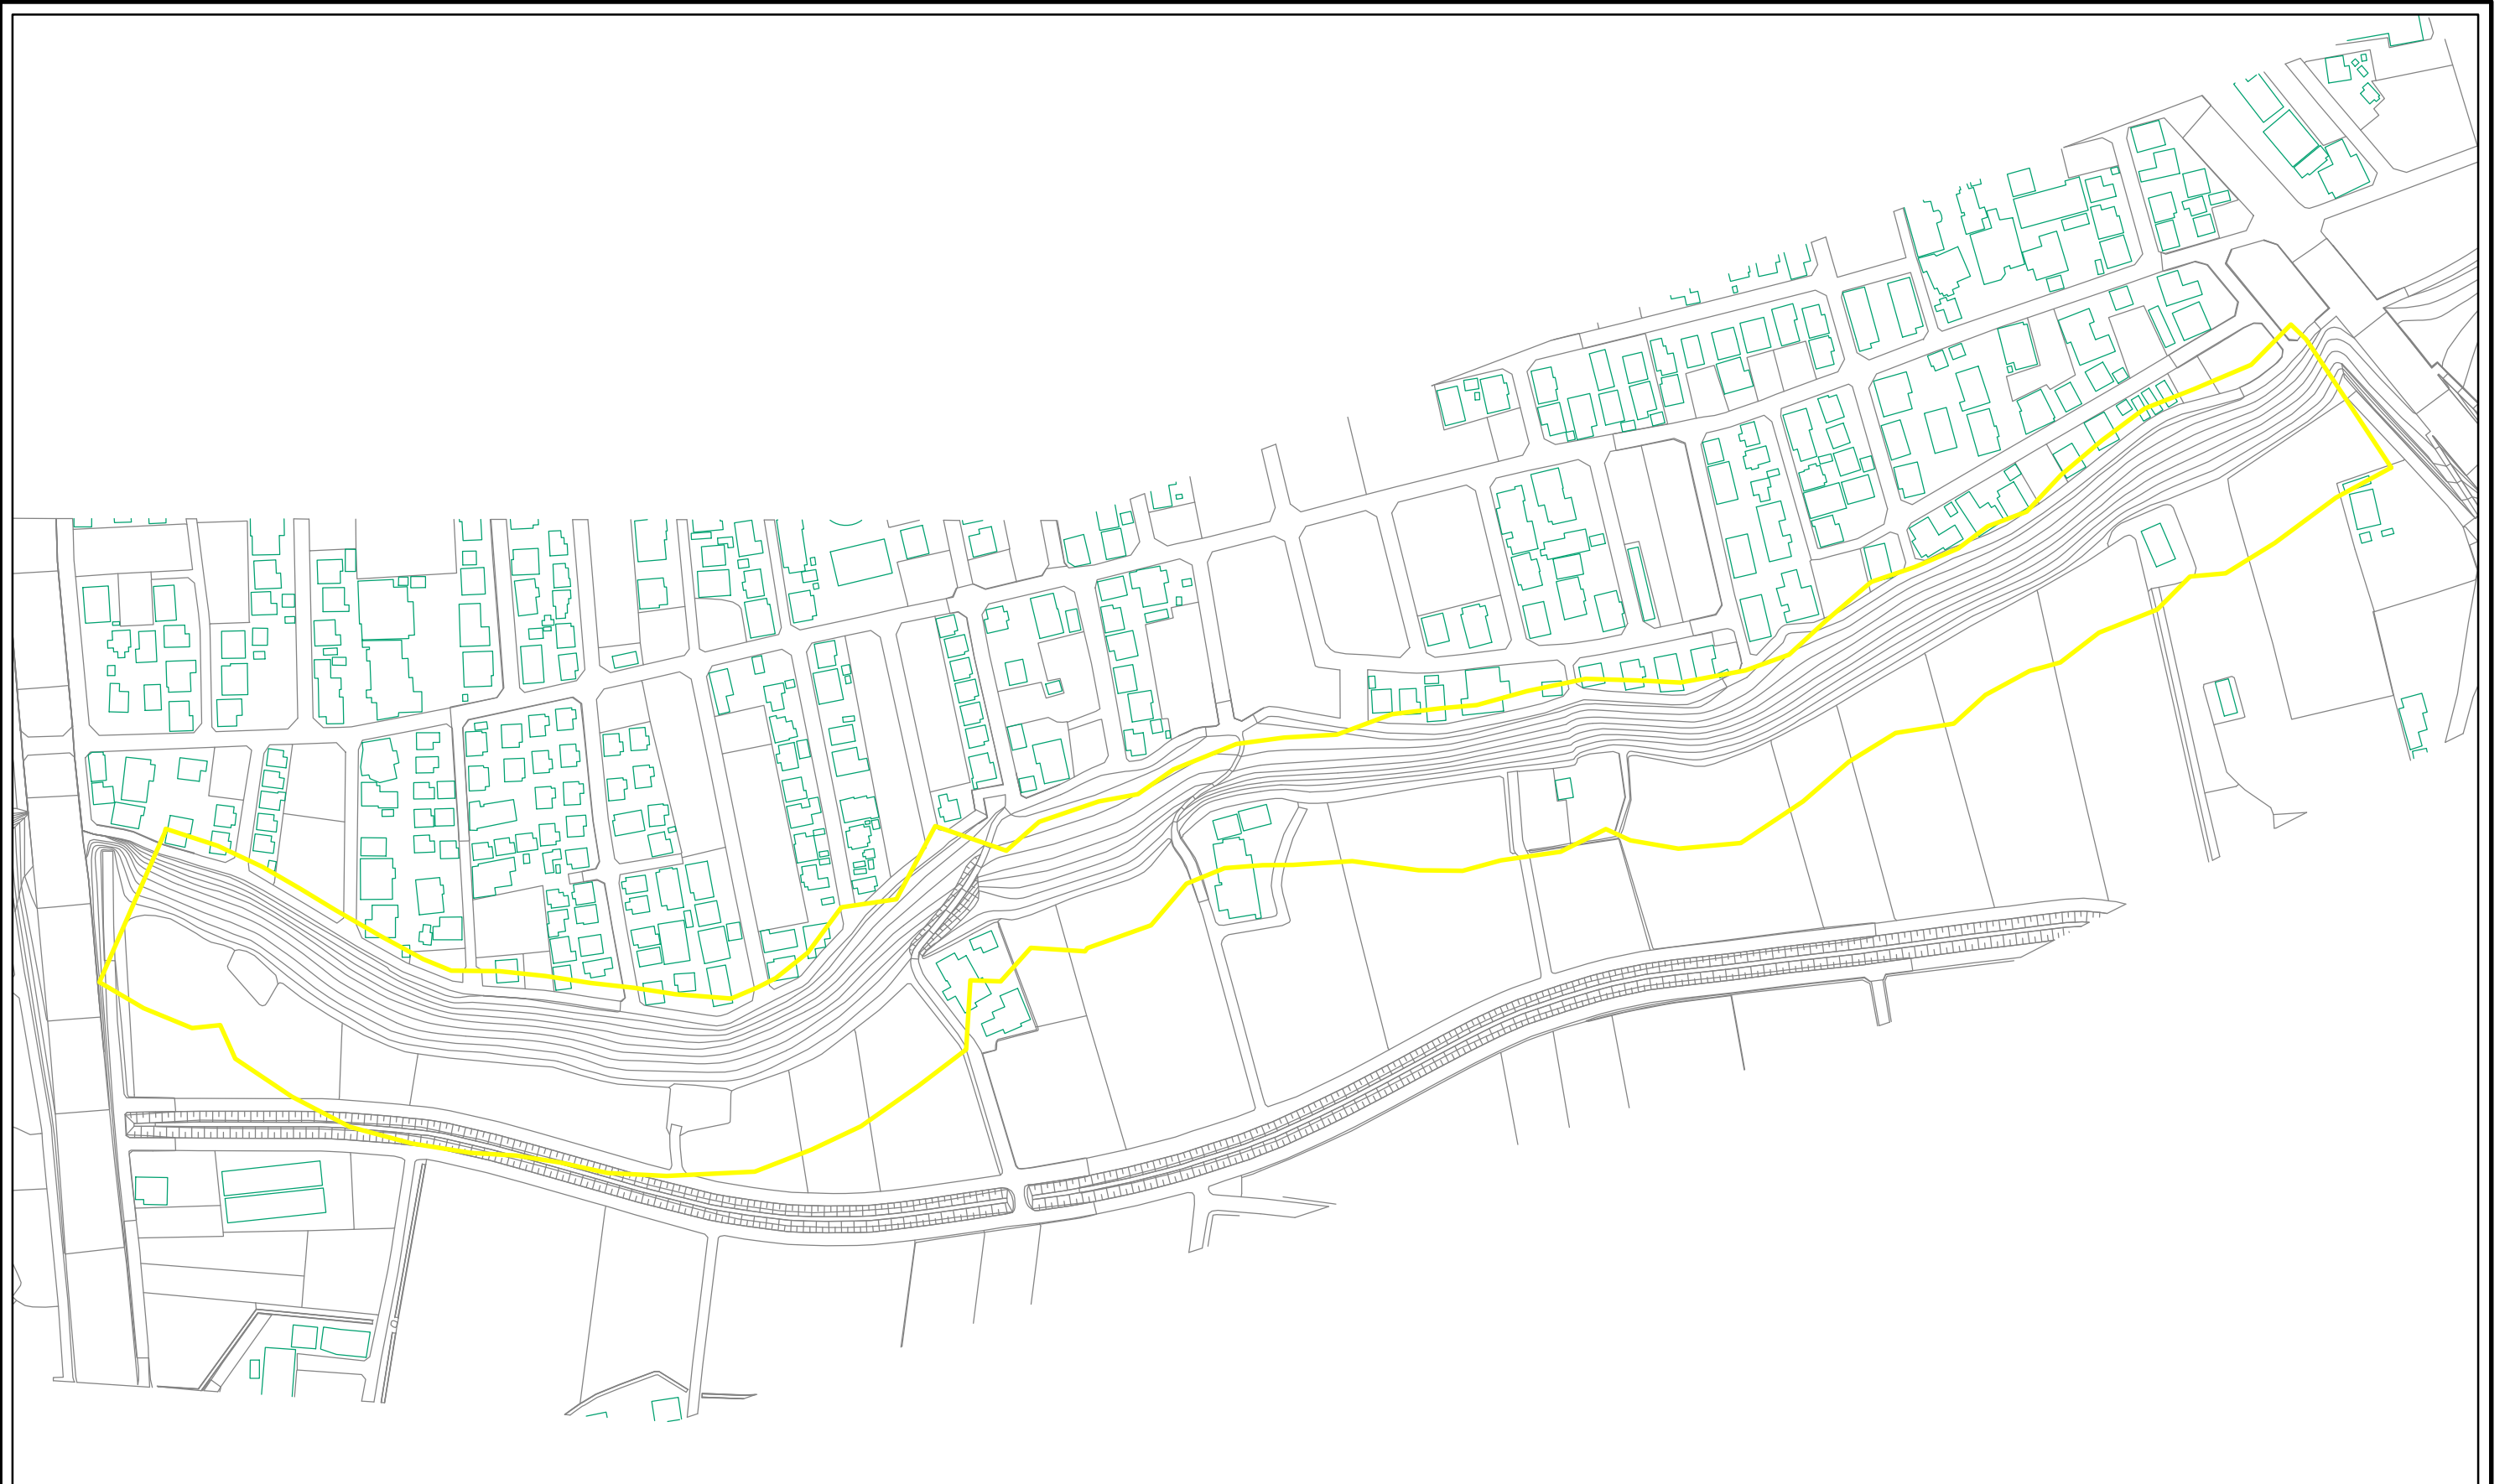
様式-2(急)
土砂災害警戒区域・土砂災害特別警戒区域
区域図(その1)

土砂災害防止法施行令第二条の基準に該当する区域		 縮尺 1:2,500
土砂災害防止法施行令第三条の基準に該当する区域		
それ以外の区域		
土砂等の(移動)高さが1m以下の場合、土砂等の移動による力が100kN/mを超える区域

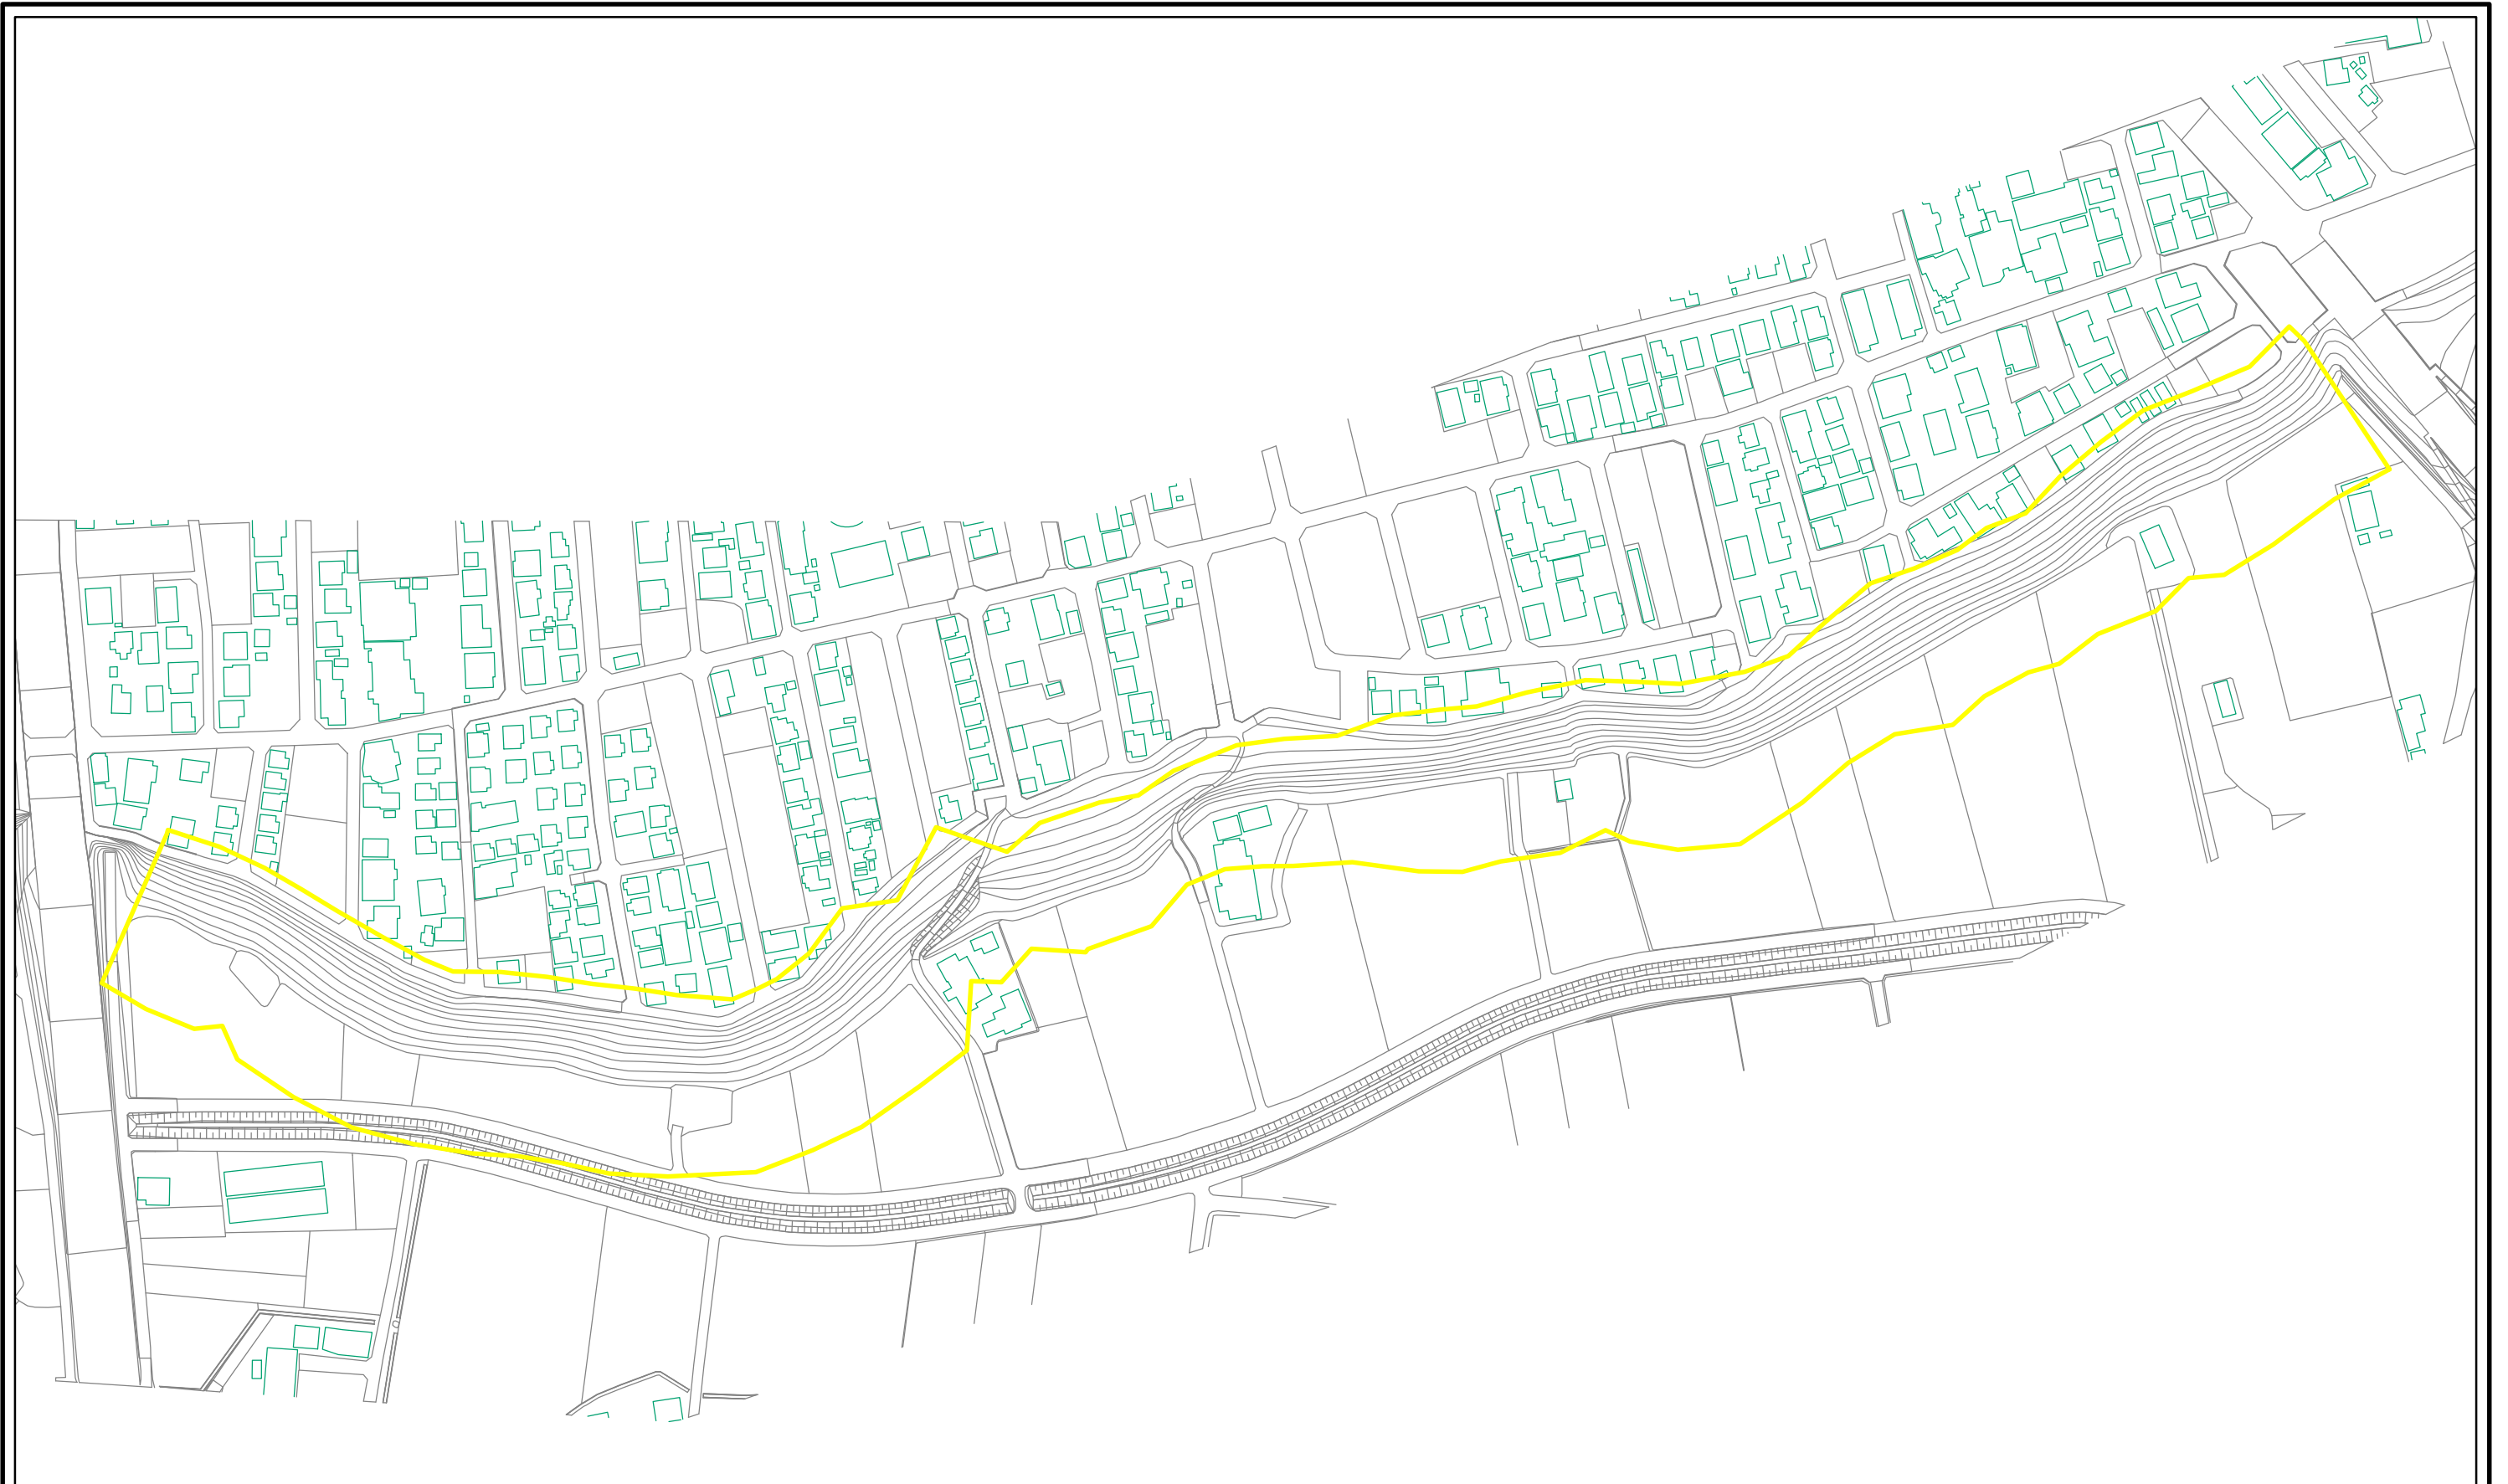
様式-2-1(急) 土砂災害警戒区域・土砂災害特別警戒区域 区域図(その2)	土砂災害防止法施行令第二条の基準に該当する区域		z 縮尺 1:2,500	自然現象の種類	急傾斜地の崩壊	箇所番号	205-I-021
	土砂災害防止法施行令第三条の基準に該当する区域			告示番号	警戒区域第42号	箇所名	西茂呂
	それ以外の区域			告示年月日	令和元年5月21日	所在地	鹿沼市西茂呂四丁目

図中の数字は横断測線番号を示す

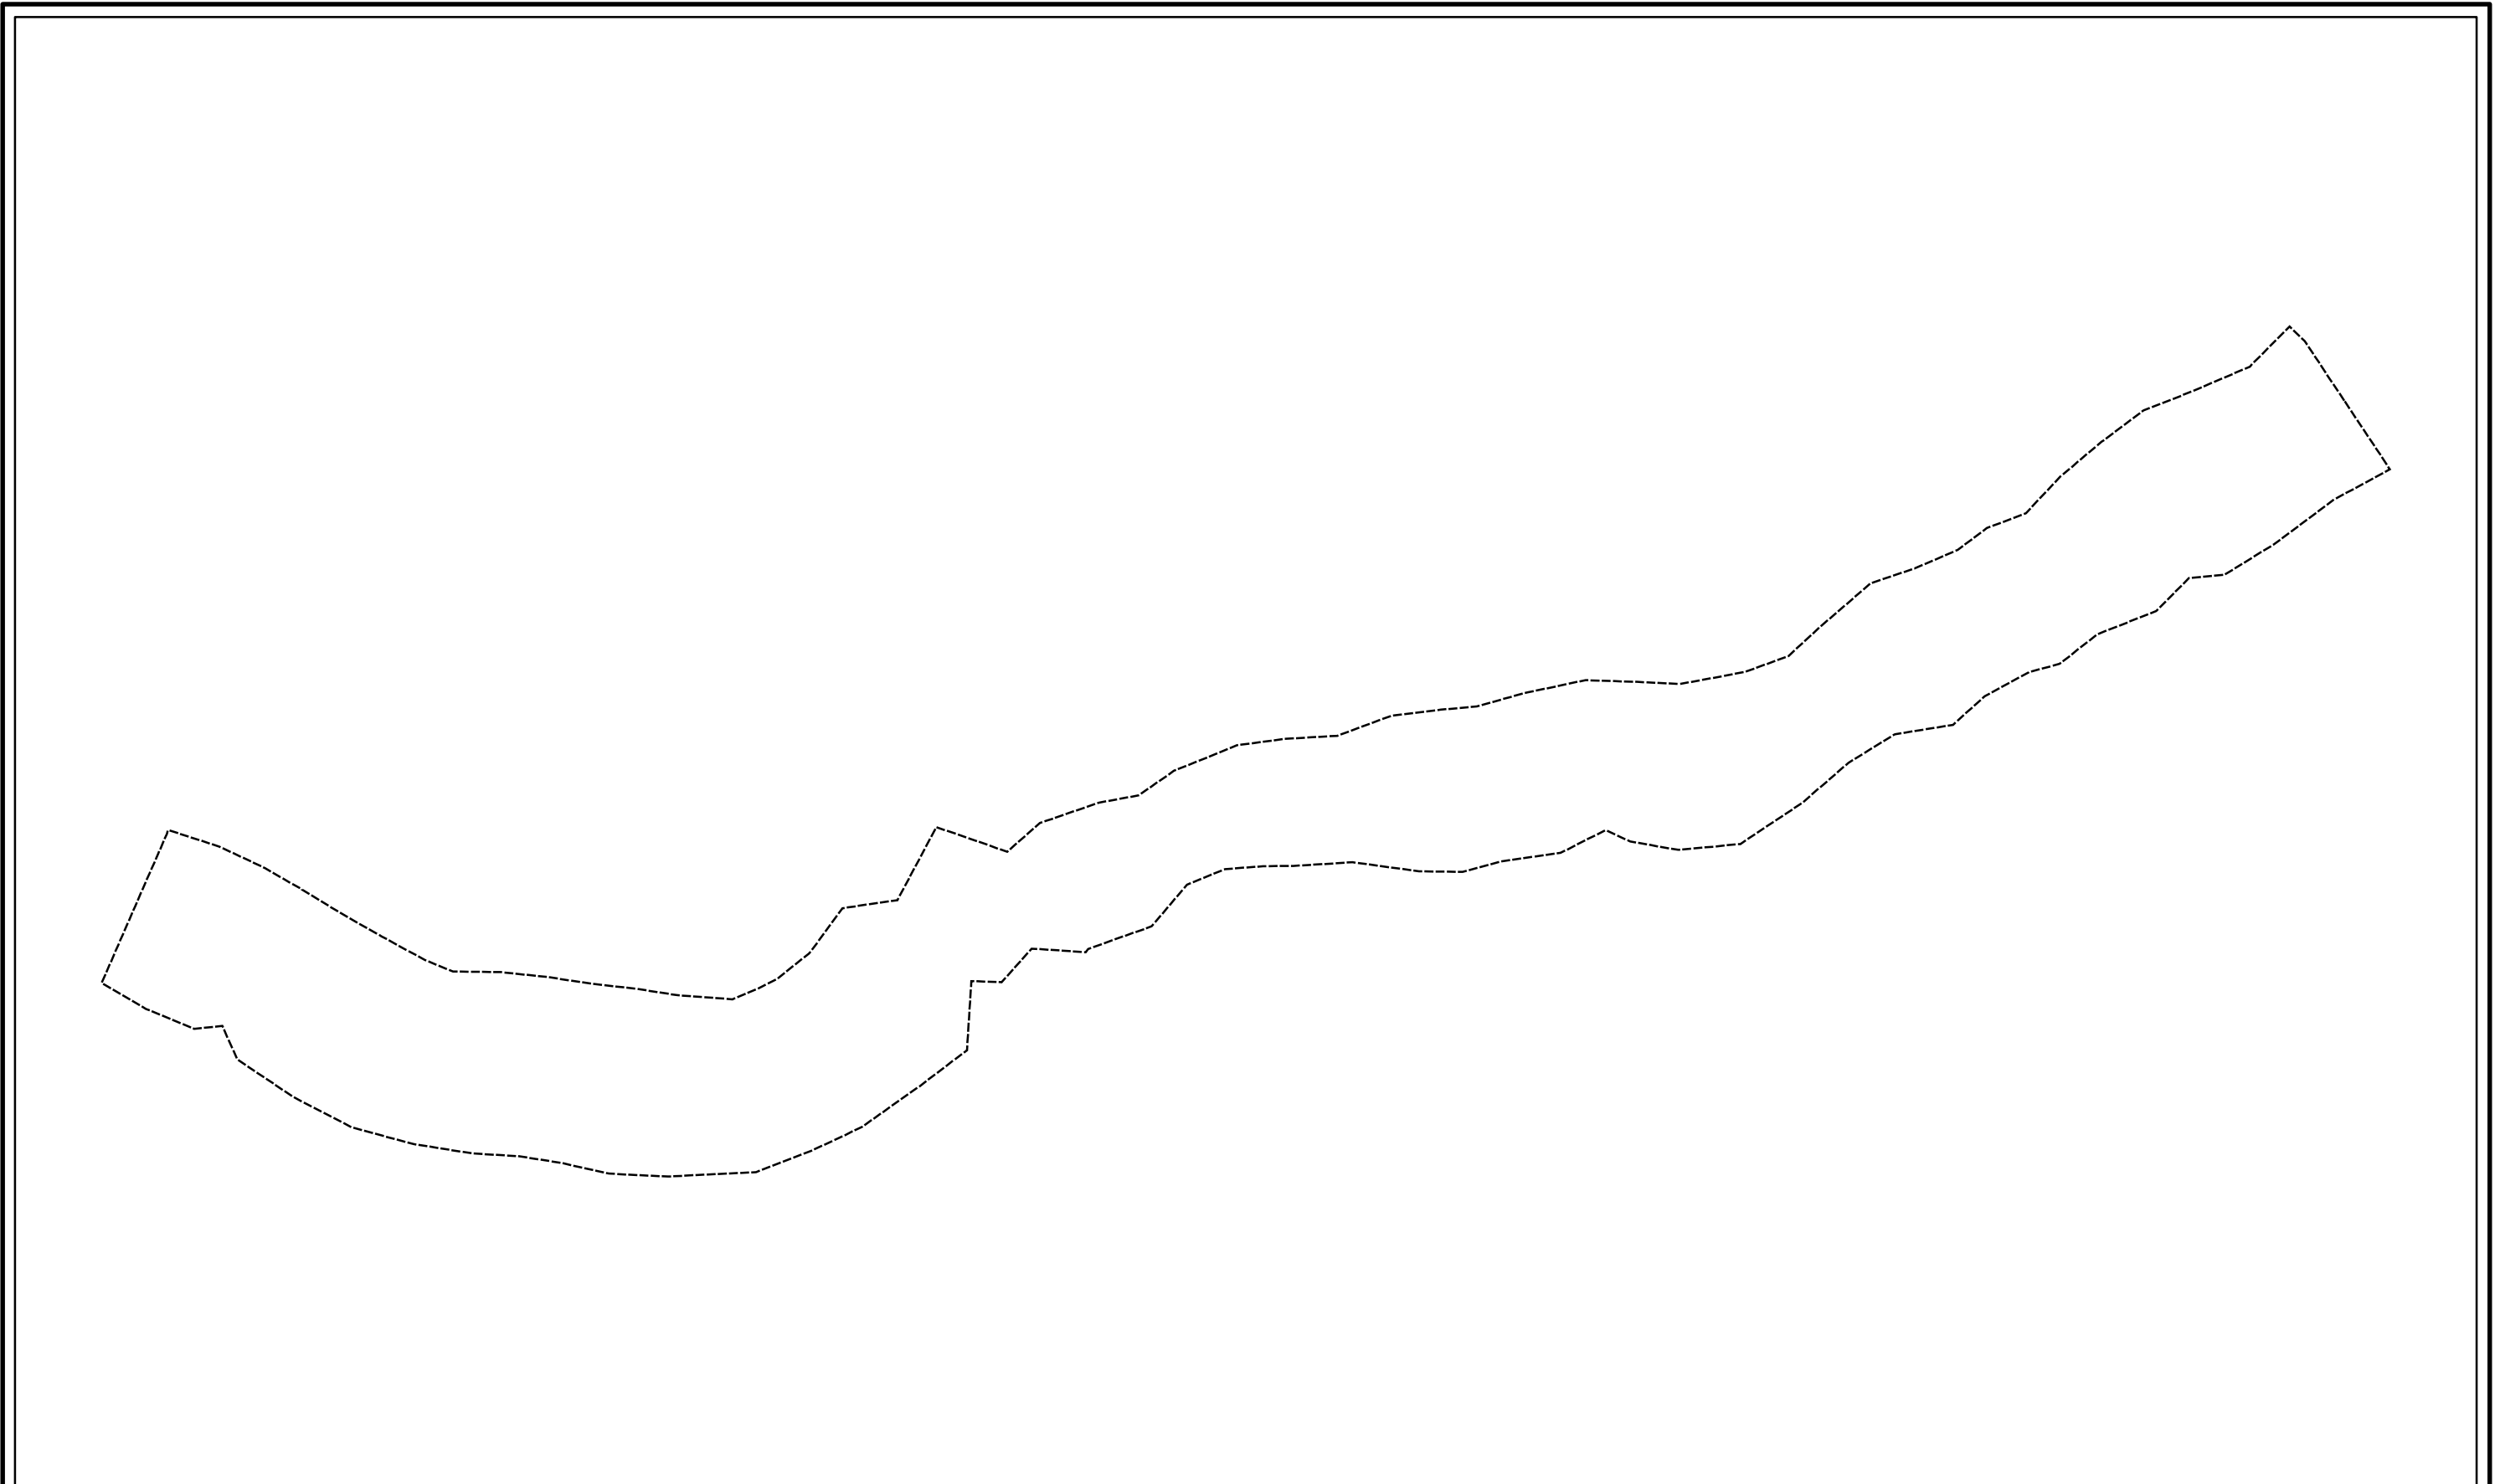
様式-2-2(急)
土砂災害特別警戒区域の区域区分図
(急傾斜地の崩壊に伴う土石等の移動により
建築物の地上部に作用すると想定される力)

図中の数字は横断測線番号を示す

土砂災害防止法施行令第二条の基準に該当する区域	
土砂災害防止法施行令第三条の基準に該当する区域	
それ以外の区域

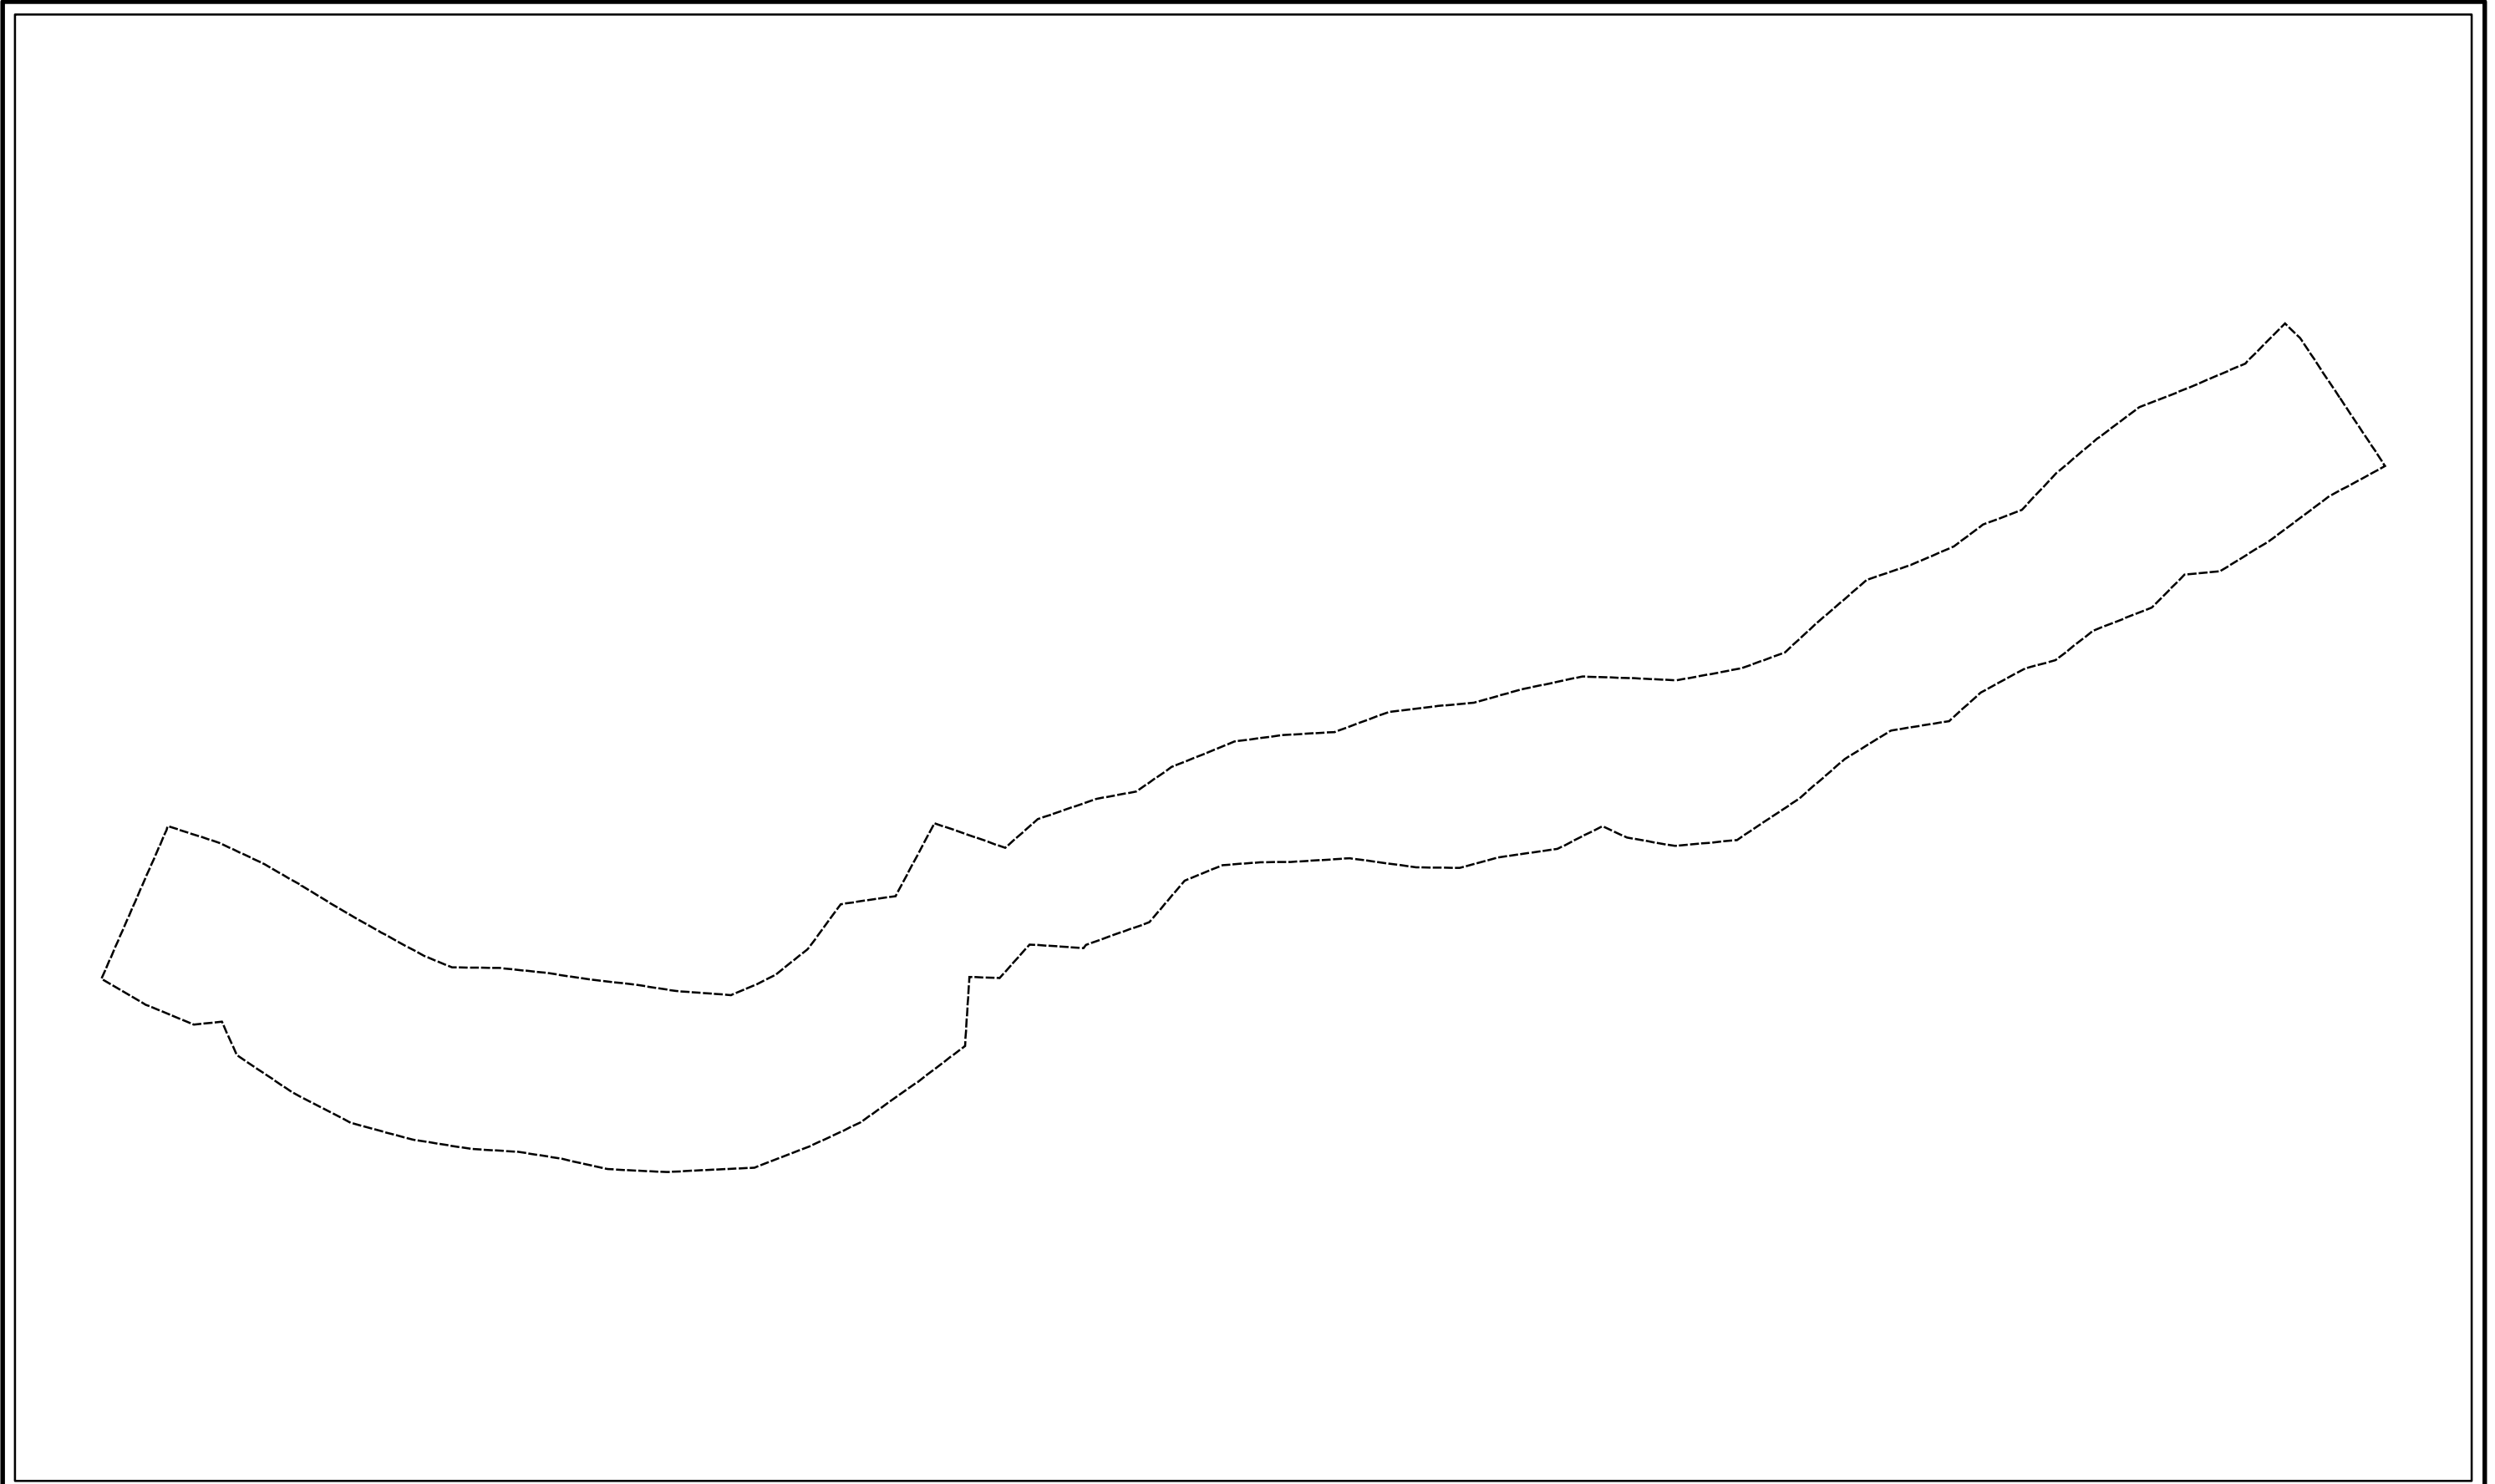
様式-2-3(急) 土砂災害特別警戒区域の区域区分図 (急傾斜地の崩壊に伴う土石等の堆積により 建築物の地上部に作用すると想定される力)	土砂災害防止法施行令第二条の基準に該当する区域		自然現象 の種類	急傾斜地の崩壊	箇所番号	205-I-021
	土砂災害防止法 施行令第三条の 基準に該当する 区域			告示番号	警戒区域第42号	箇所名
	それ以外の区域		縮尺	告示年月日	令和元年5月21日	所在地

図中の数字は横断測線番号を示す
