栃木県土木部建築課

# 地層断面想定図

工事名	栃木県商工会館新築敷地
場所	栃木県宇都宮市堀田町582
期間	昭和41年8月12日～昭和41年8月18日

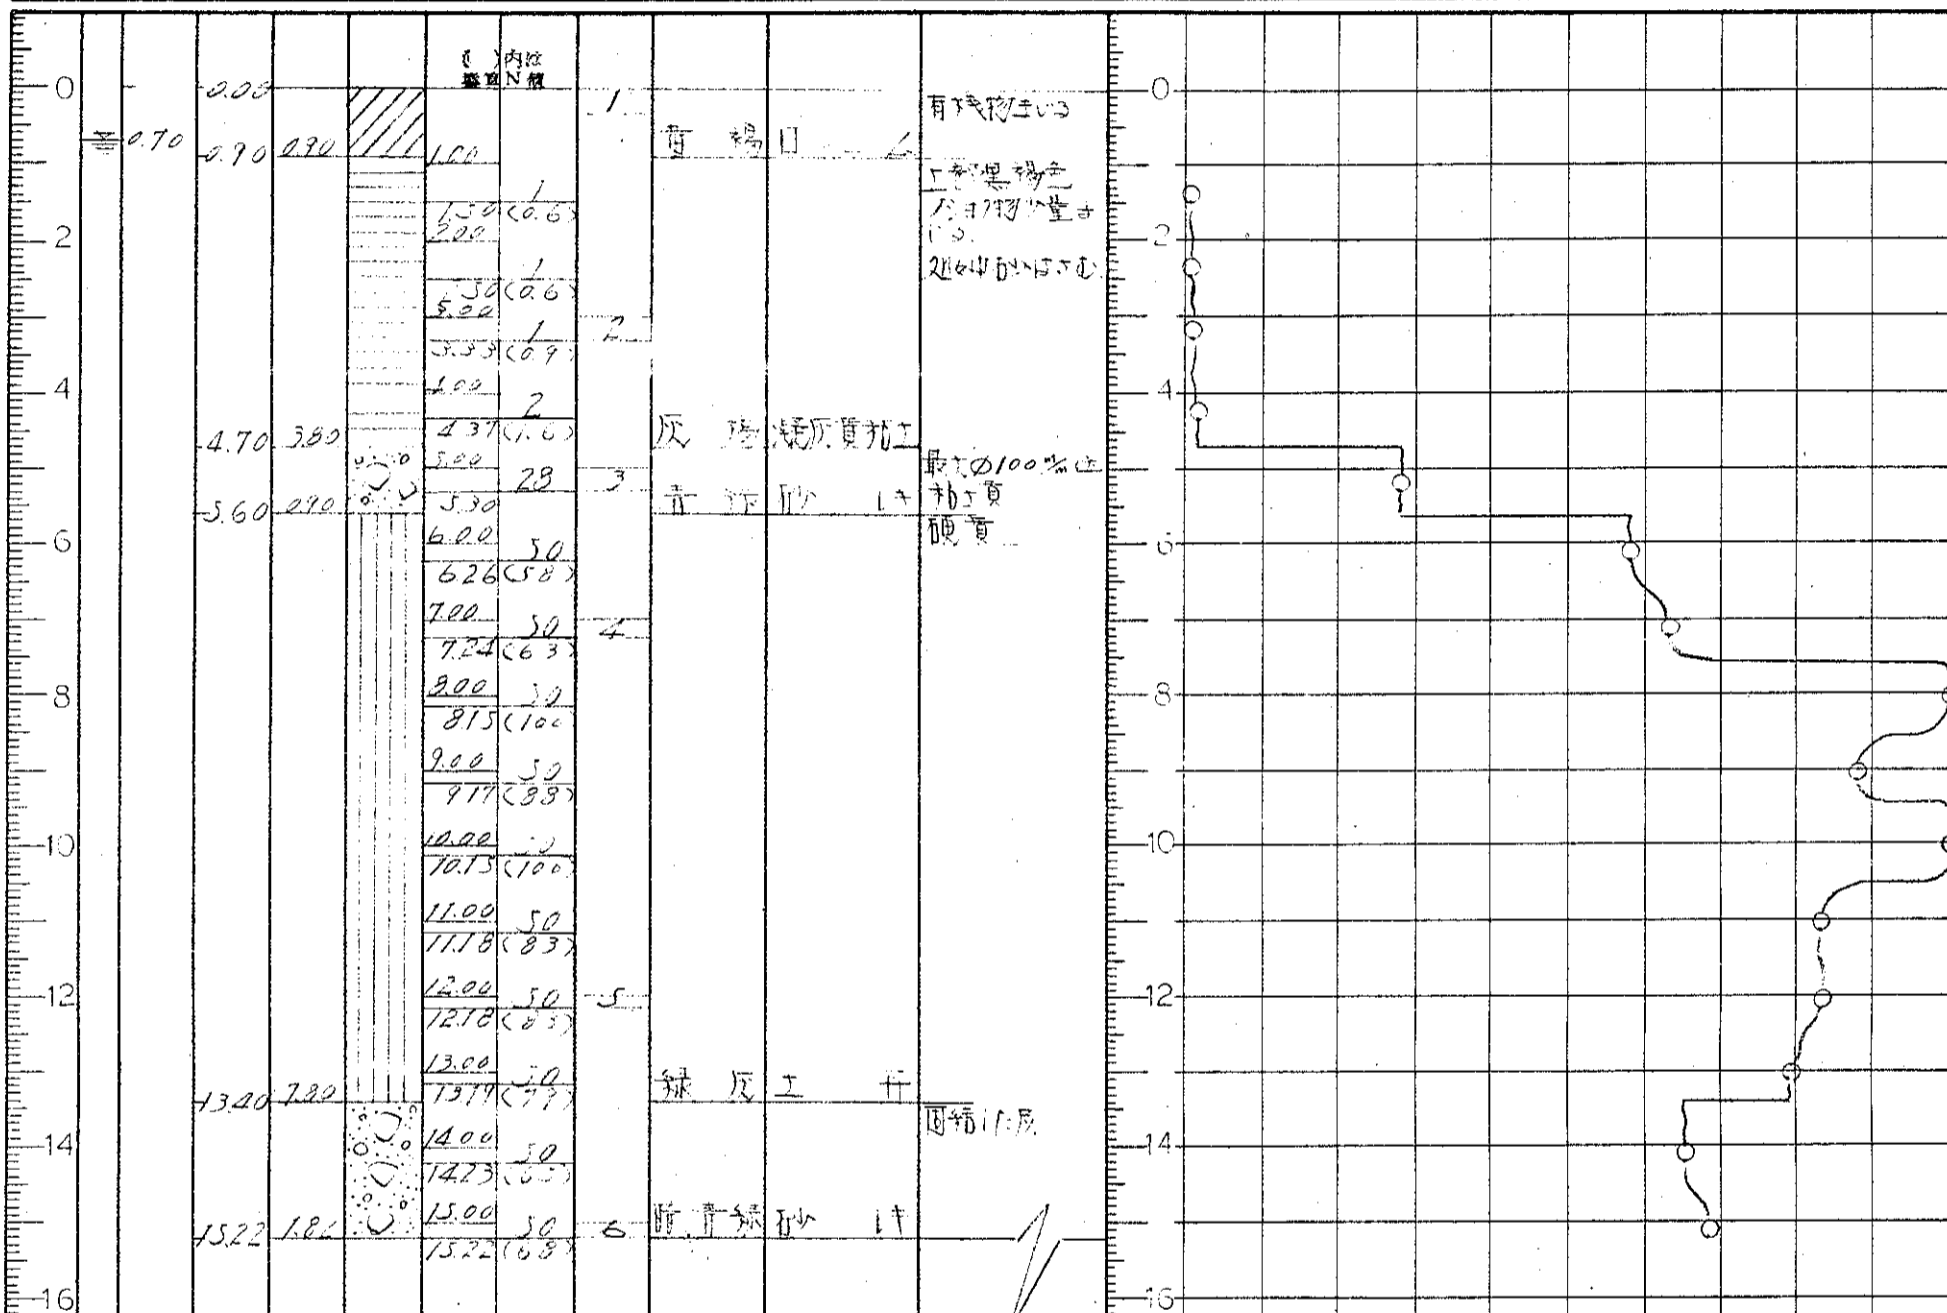
No. 4

# ボーリング断面図

施工月日 昭和41年8月12日 ~ 8月14日

深度目盛 (m)	孔内水位 (m)	標高 (m)	深度 (m)	層厚 (m)	記号	貫入試験		色	土質名	摘要	深度目盛 (m)	標準貫入試験									
						深度 (m)	打撃回数					10	20	30	40	50	60	70	80	90
