令和元年東日本台風

災害復旧助成事業

あらかわ
一級河川 荒川

栃木県

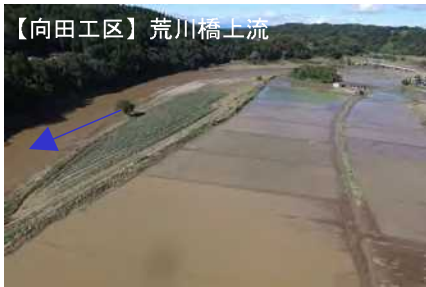
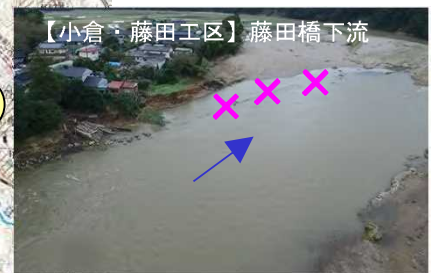
被災箇所

令和元年10月12日、台風第19号により、栃木県全域に大雨特別警報が発表されるなど記録的大雨になりました。荒川（塩谷）では2区域の堤防決壊や越水により、甚大な被害が発生しました。

- 向田工区
浸水面積：78.8ha
浸水家屋：135戸

- 小倉・藤田工区
浸水面積：68.8ha
浸水家屋：201戸

■ 浸水範囲
× 堤防決壊箇所

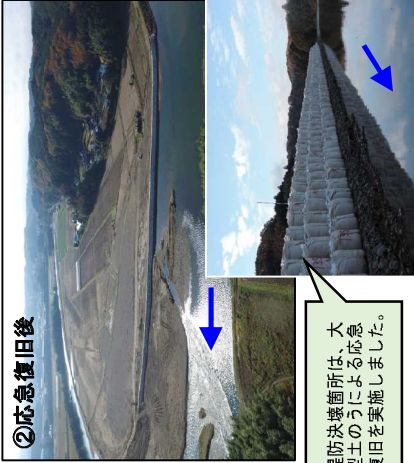
②応急復旧後

堤防決壊箇所は、大応急型土のうによる応急復旧を実施しました。

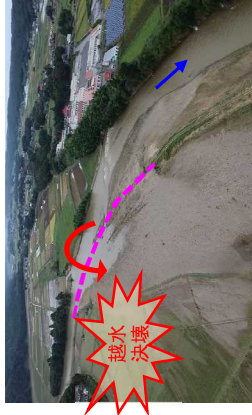
災害復旧イメージ

- 越水実績が確認できる区間は『越水させない原形復旧』により堤防の嵩上げを行います。
- 越水実績が確認できない区間は、改良復旧による堤防嵩上げ等を行います。
- 計画流量を計画高水位、被災をもたらした洪水を対象とした流量を堤防満杯で流せる断面とします。

⇒越水させない原形復旧と改良復旧を組み合わせることで、一連の区間で被災箇所の再度災害防止を図ります。
