東日本大震災の概要

第1章 東日本大震災の概要

第2節 福島第一原子力発電所事故の概要

2 事故の概要

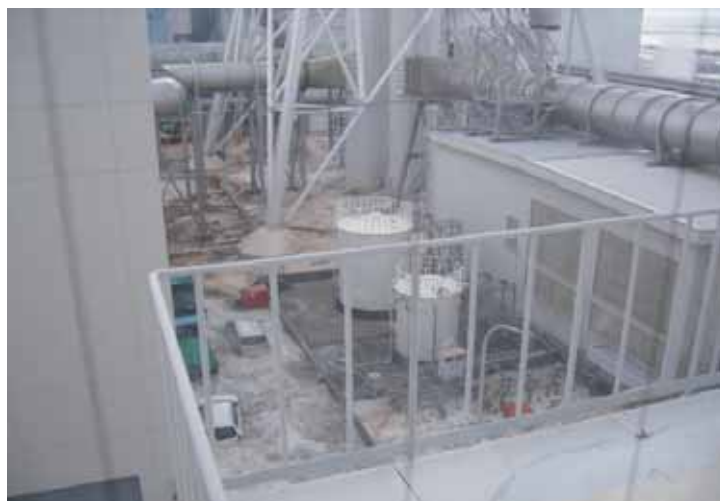
【津波襲来時の状況（東京電力(株)ホームページより）東京電力提供】

地震によって全ての外部電源が失われたため、非常用ディーゼル発電機が起動し必要な電源は確保されたが、その後襲来した 15m を超える大きな津波により、多くの電源盤が被水・浸水するとともに、6 号機を除き、運転中の非常用ディーゼル発電機が停止し、全交流電源喪失の状態となったため、交流電源を用いる全ての冷却機能が失われた。

また、冷却用海水ポンプも冠水し、原子炉内部の残留熱を海水へ逃がすための機能（除熱機能）を喪失した。さらに、1 号機から 3 号機では、直流電源喪失により炉心冷却機能も順次停止していった。

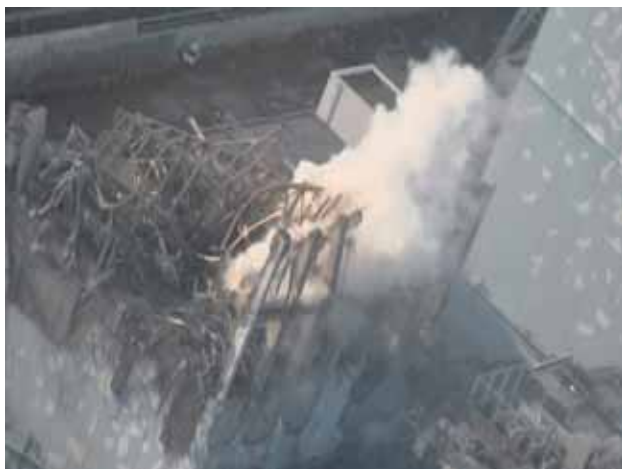
【3号機（東京電力(株) ホームページより）東京電力提供】

その後、1号機と3号機では、格納容器から漏えいした水素が原因と考えられる爆発により原子炉建屋上部が破壊された。また、燃料が全て使用済燃料プールへ取り出されていた4号機では燃料の冠水が維持されていたが、3号機ベントで流出してきたと考えられる水素によって原子炉建屋上部で爆発が発生した。

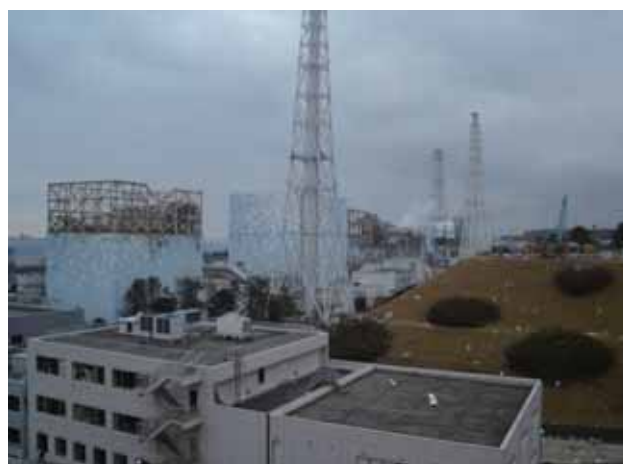
【1～4号機（東京電力(株) ホームページより）東京電力提供】
