日光宇都宮道路に関する  
有識者会議  
(第2回)

平成27年1月14日・19日

栃木県道路公社・栃木県

施設名：日光宇都宮道路 中野高架橋  
 橋種：2@RC5径間連続中空床版  
 橋長：170.00m  
 (支間：16.65+3@17.00+16.65 2連)  
 幅員：20.0m (車道部幅員 2@7.0 = 14.0m)  
 竣工：1975年 (築37年)  
 交通量：23,687台/日 (H25)

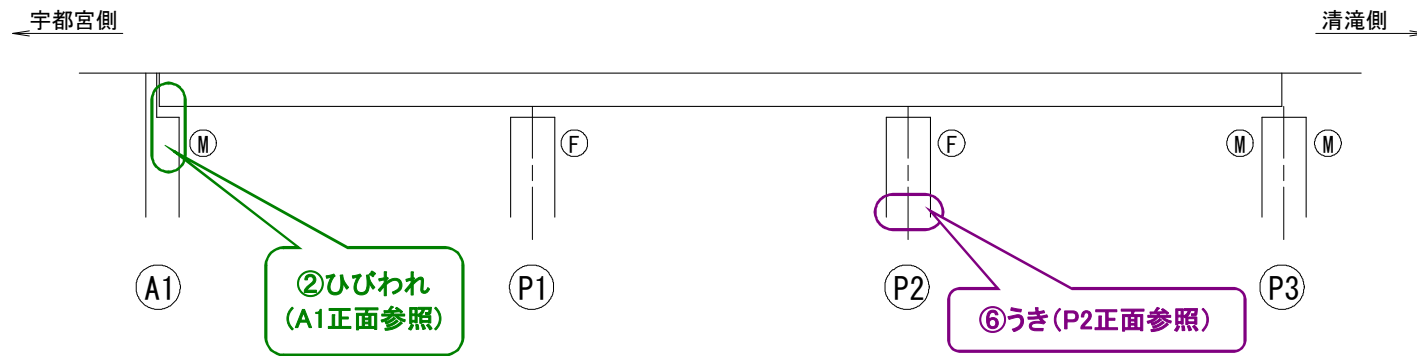
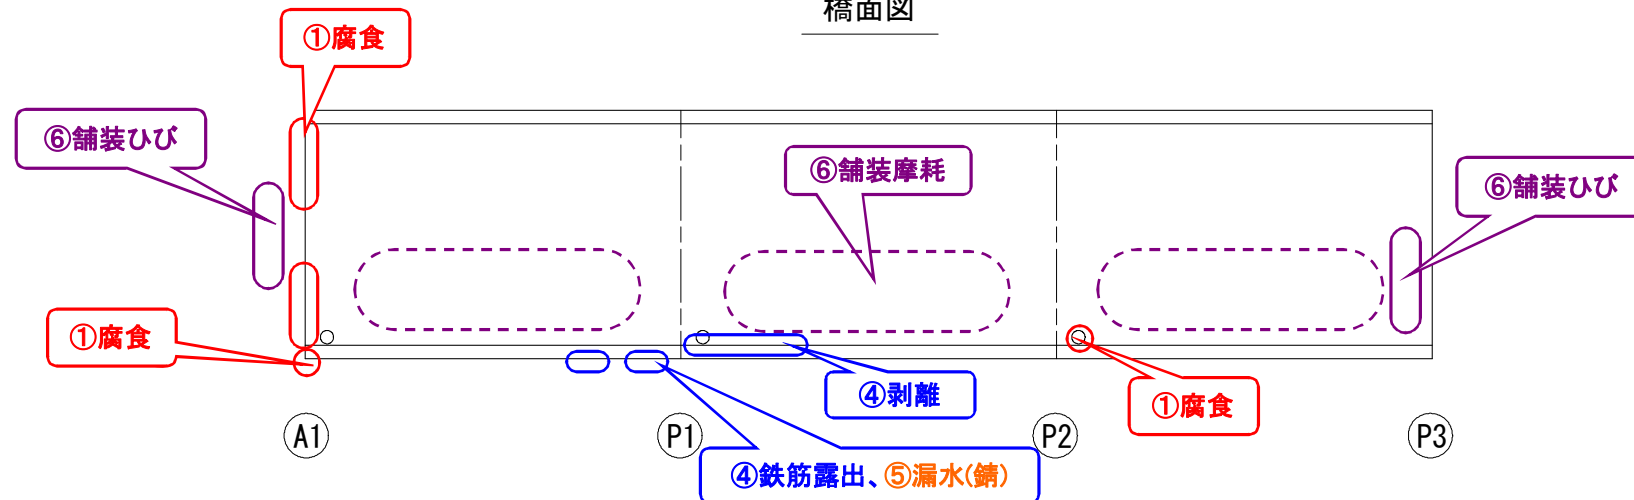
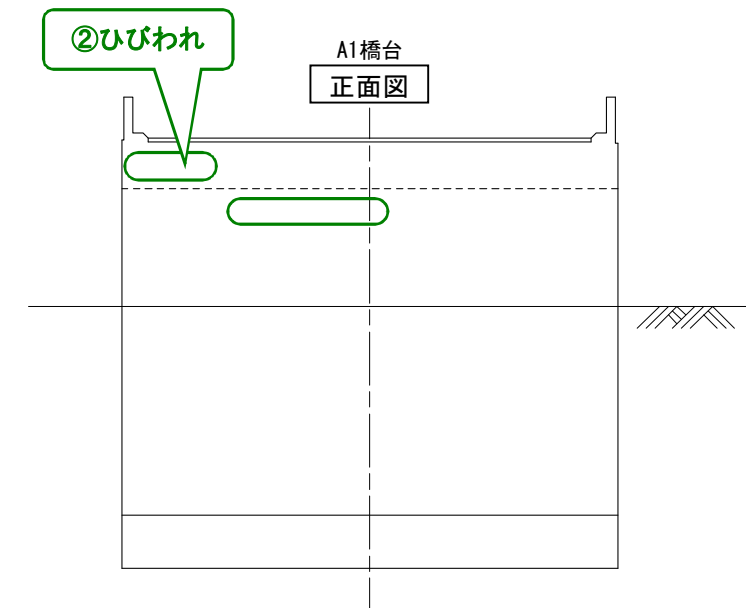
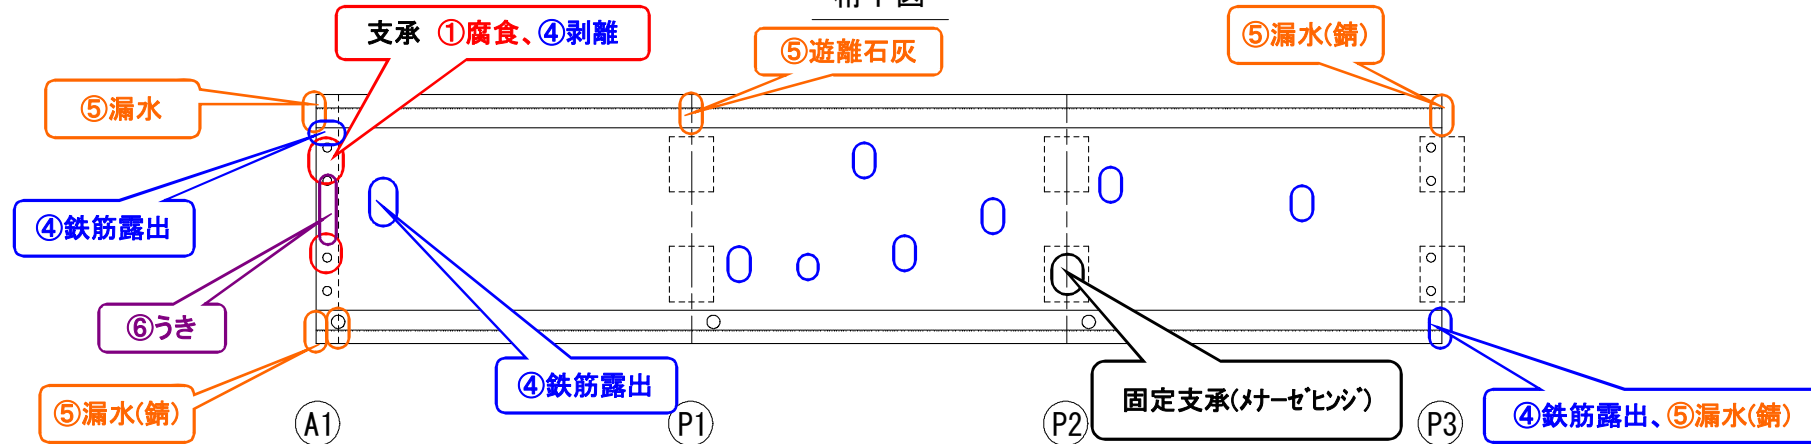
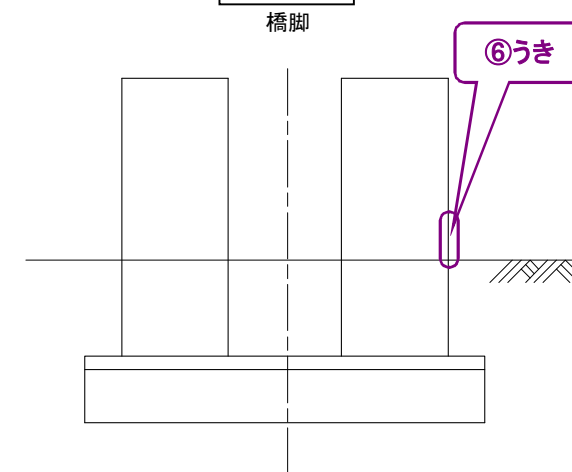
安良沢大谷橋損傷一覧図① (1~3径間、3径間連続RC中空床版橋)

- 【桁】 鉄筋露出 (要補修)
- 【床版】 鉄筋露出 (要補修)
- 【支承】 腐食、台座剥離 (要補修)
- 【橋面】 舗装ひび割れ、縁石破損 (要補修)
- 【伸縮装置】 腐食 (要補修)
