平成25年度栃木県土上平放牧場の除染について

H25.11月
畜産振興課

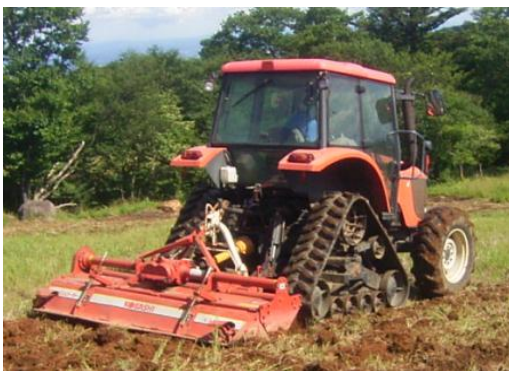
①耕起、碎土

使用機械: ロータリー

ロータリー耕で深く、丁寧に耕起、碎土を行います。このことにより地表のルートマット(牧草の根が張る部分)等に蓄積された放射性セシウムを攪拌し土壌に吸着させることで牧草へ移行する量を抑制することができます。

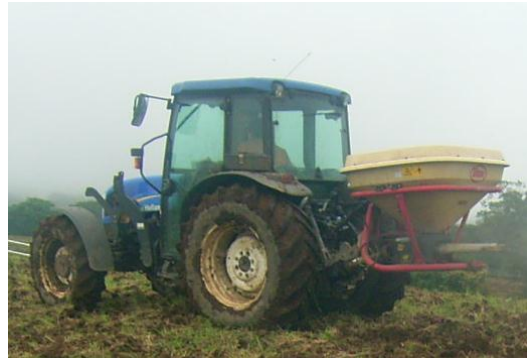
②土壌改良資材・塩化カリウム等の散布

使用機械: ブロードキャスター

土壌中のPHが酸性に傾いたり、カリ含量が不足していると、放射性セシウムの吸収が増加する傾向となります。これらを改善し吸収を抑制するため土壌改良資材(石灰等)や塩化カリウムを散布します。

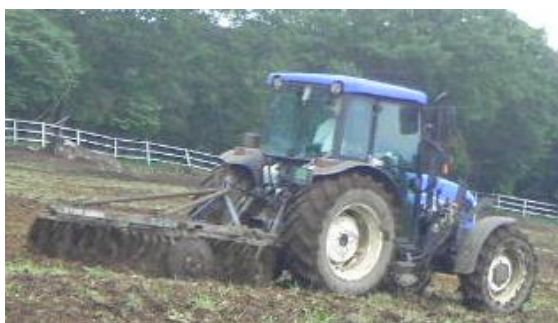
③混和

使用機械: ディスクハロー

散布した土壌改良資材(石灰等)や塩化カリウムをディスクハローで混和します。

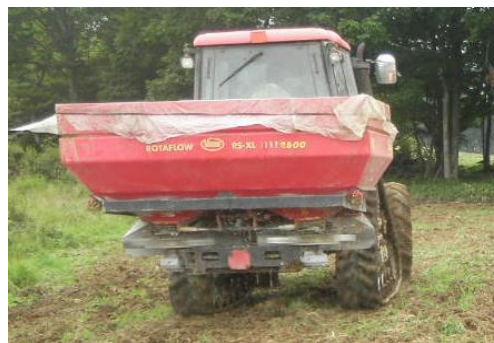
④永年性牧草の播種

使用機械: ブロードキャスター

牧草地を現状に回復するため、牧草の播種を行います。

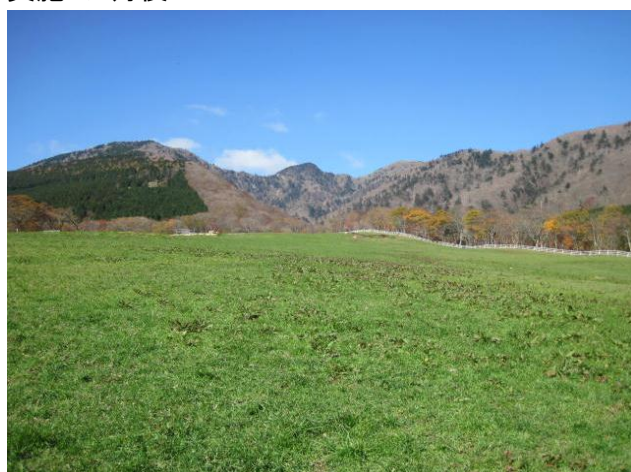
実施1カ月後

⑤除染後の牧草地の様子

除染実施1カ月後の牧草が発芽した様子です。
