土砂災害警戒区域等の指定の公示に係る図書(その1)

土砂災害警戒区域・特別警戒区域

207-II-1007

倉ヶ崎ⅡA

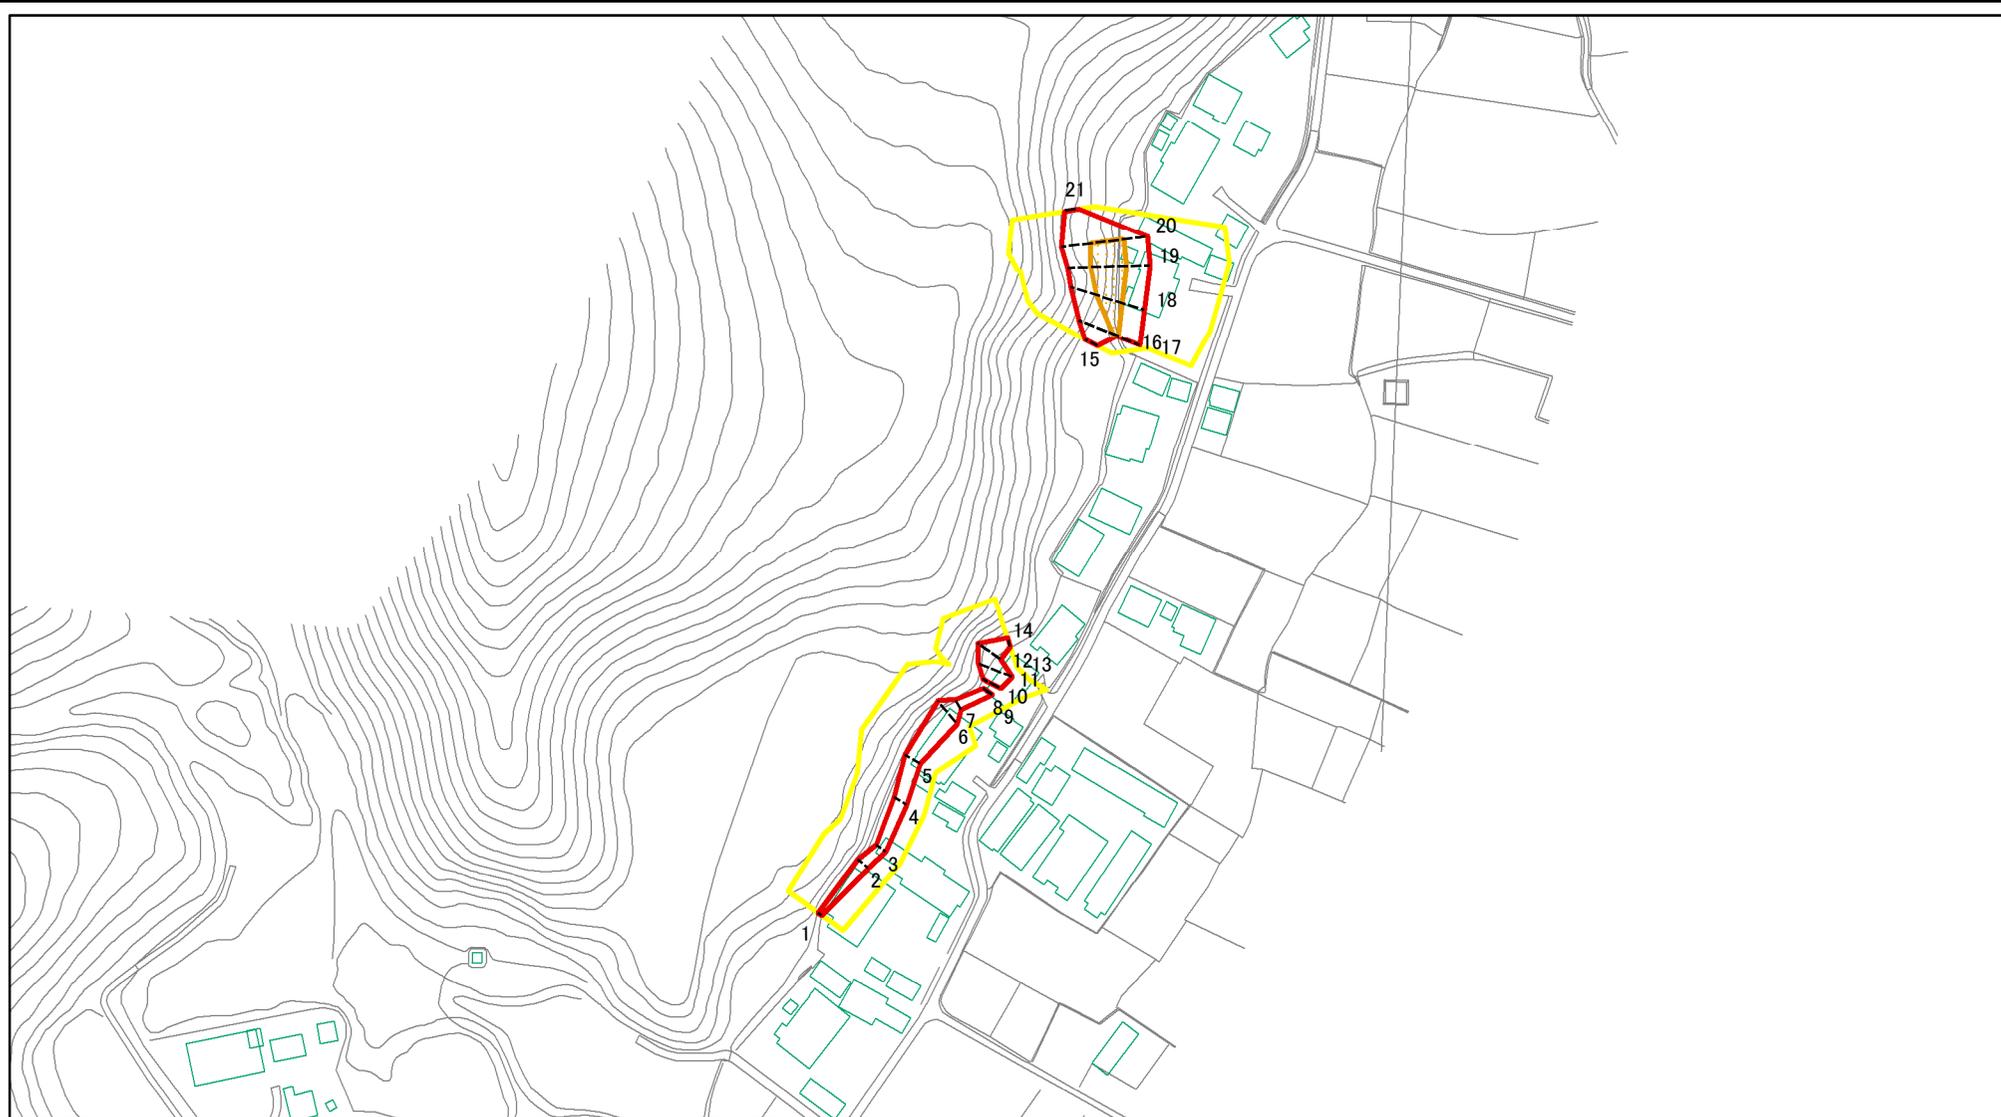
様式-2(急)
土砂災害警戒区域・土砂災害特別警戒区域
区域図(その1)

図中の数字は横断測線番号を示す

土砂災害防止法施行令第二条の基準に該当する区域	
土砂災害防止法施行令第三条の基準に該当する区域	
それ以外の区域

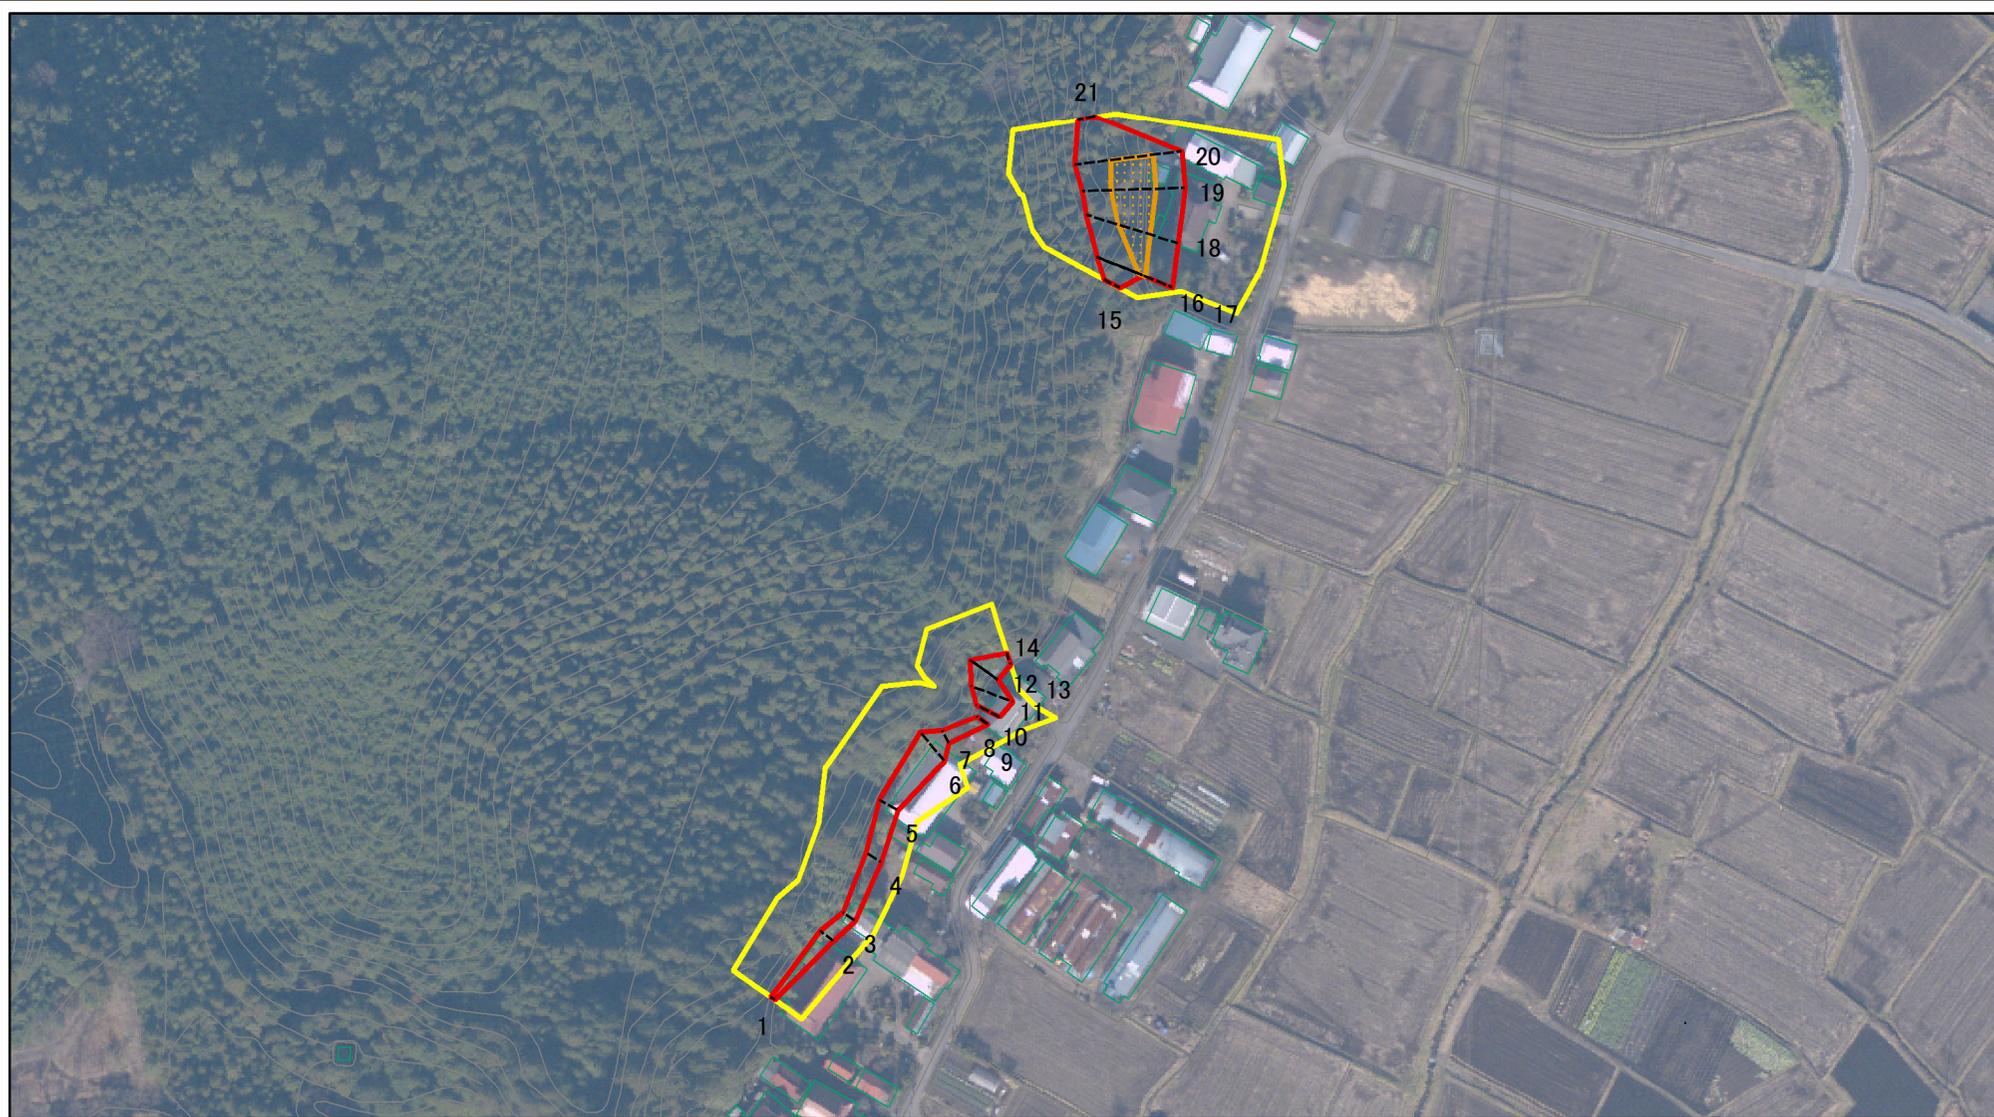
区域図(その2)

図中の数字は横断測線番号を示す

土砂災害防止法施行令第二条の基準に該当する区域	
土砂災害防止法施行令第三条の基準に該当する区域	
それ以外の区域

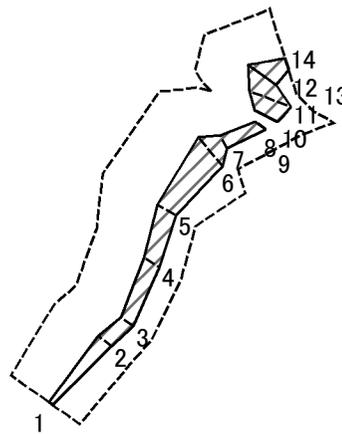
図中の数字は横断測線番号を示す

様式-2-2(急)
土砂災害特別警戒区域の区域区分図
(急傾斜地の崩壊に伴う土石等の移動により
建築物の地上部に作用すると想定される力)

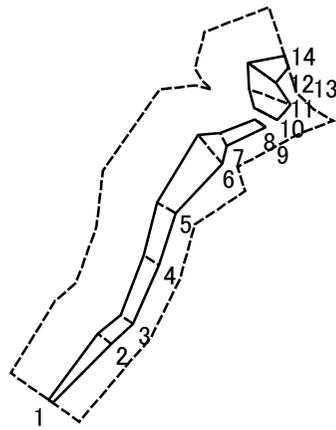
図中の数字は横断測線番号を示す

様式-2-3(急)
土砂災害特別警戒区域の区域区分図
(急傾斜地の崩壊に伴う土石等の堆積により
建築物の地上部に作用すると想定される力)
