土砂災害警戒区域等の指定の公示に係る図書(その1)

土砂災害警戒区域・特別警戒区域

343-I-1023

岩崎 I A

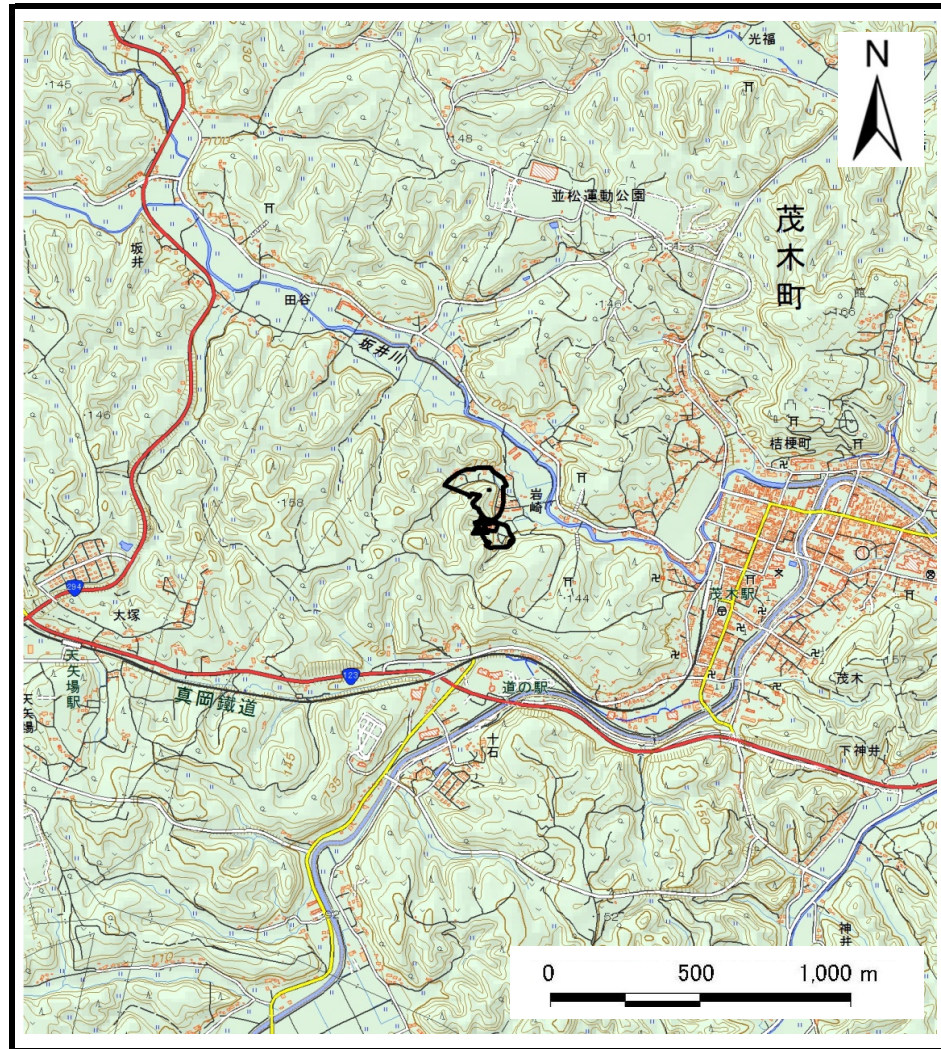
位置図

(1/25,000)

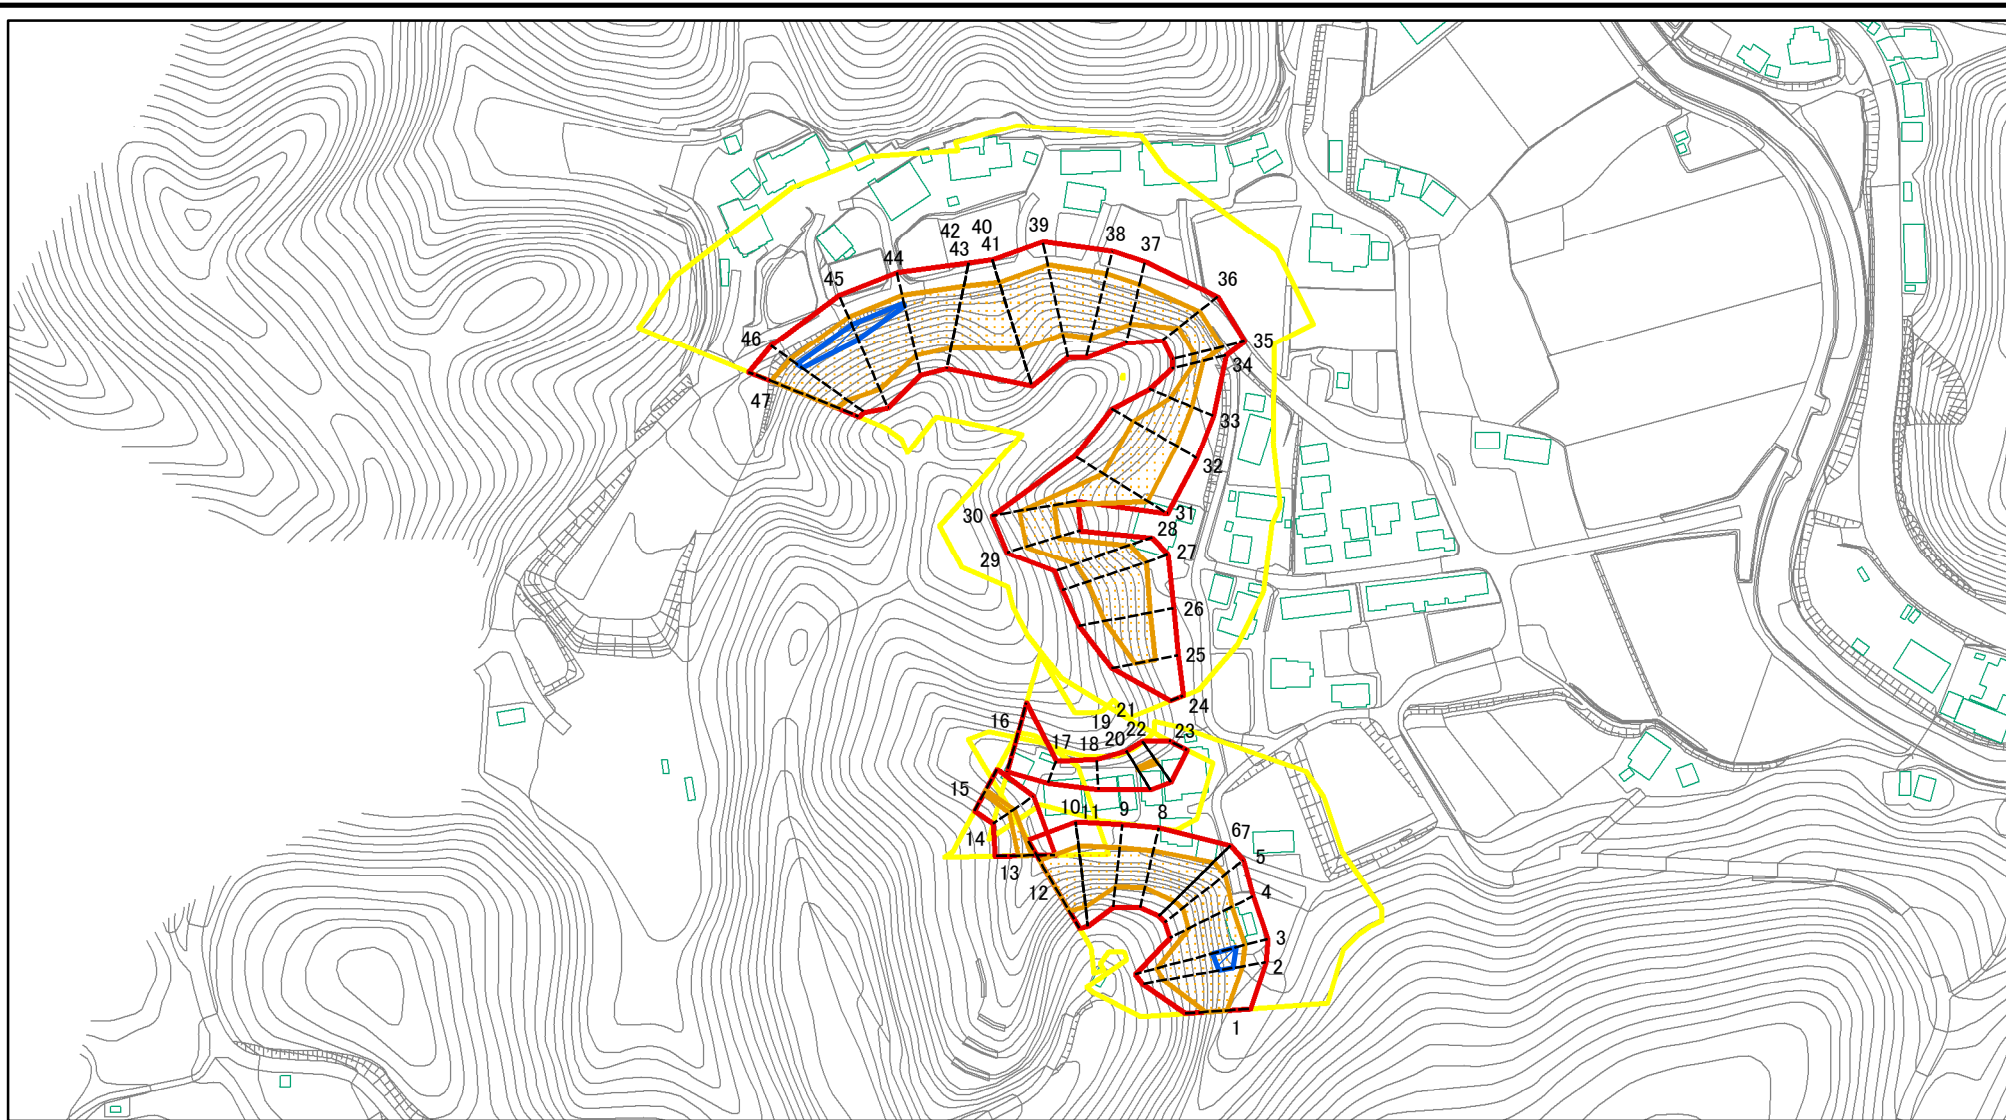
区域図(その1)

図中の数字は横断測線番号を示す

土砂災害防止法施行令第二条の基準に該当する区域

土砂災害防止法
施行令第三条の
基準に該当する
区域

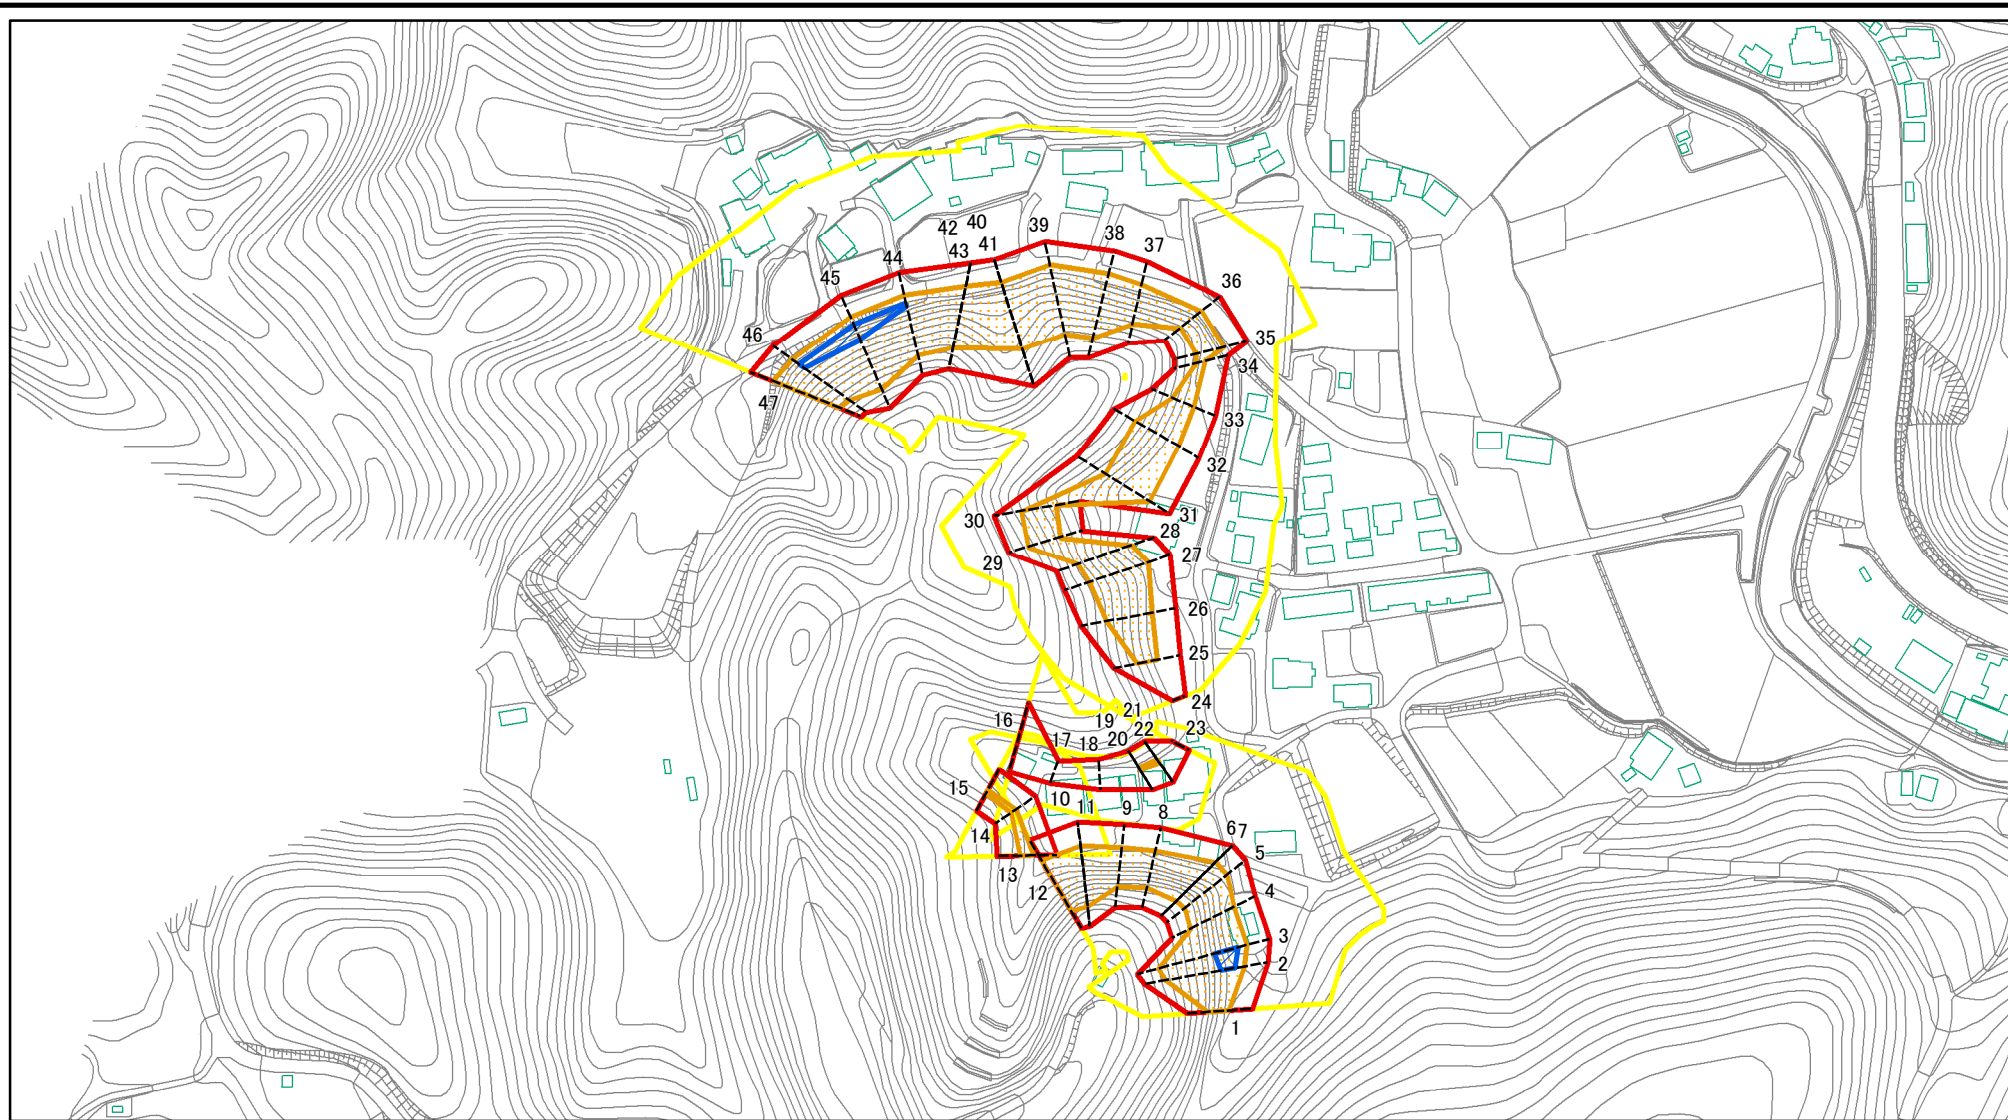
区域図(その2)

図中の数字は横断測線番号を示す

土砂災害防止法施行令第二条の基準に該当する区域	
土砂災害防止法施行令第三条の基準に該当する区域	
土砂等の(移動)高さが1m以下の場合、土砂等の移動による力が100kN/mを超える区域	
土砂等の堆積の高さが3mを超える区域	
それ以外の区域

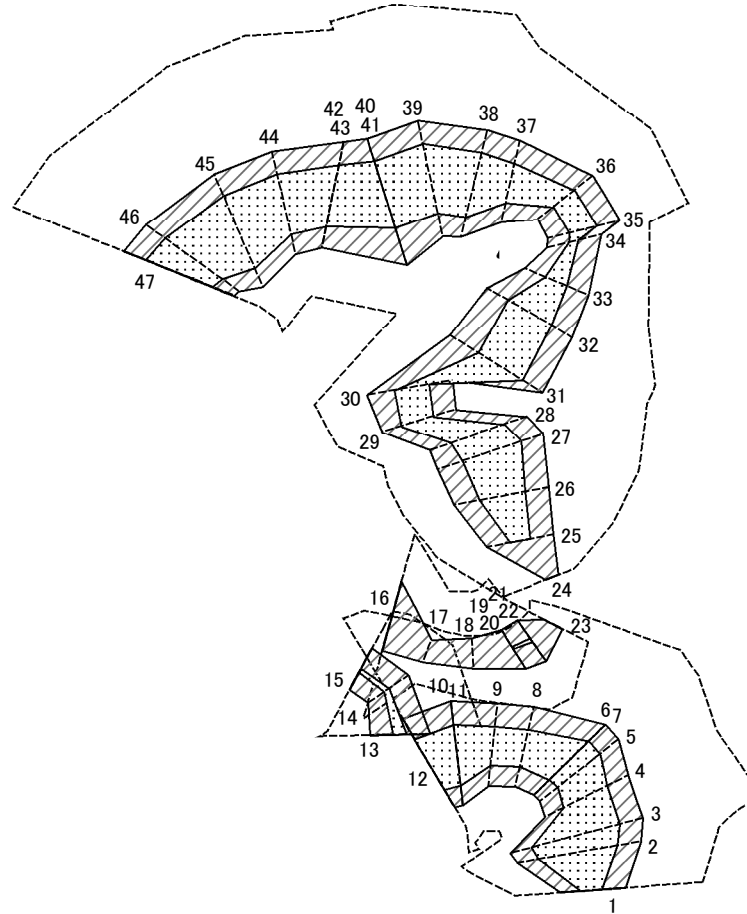
様式-2-2(急)
土砂災害特別警戒区域の区域区分図
(急傾斜地の崩壊に伴う土石等の移動により
建築物の地上部に作用すると想定される力)

図中の数字は横断測線番号を示す

土砂災害防止法施行令第二条の基準に該当する区域	
土砂災害防止法施行令第三条の基準に該当する区域	
それ以外の区域

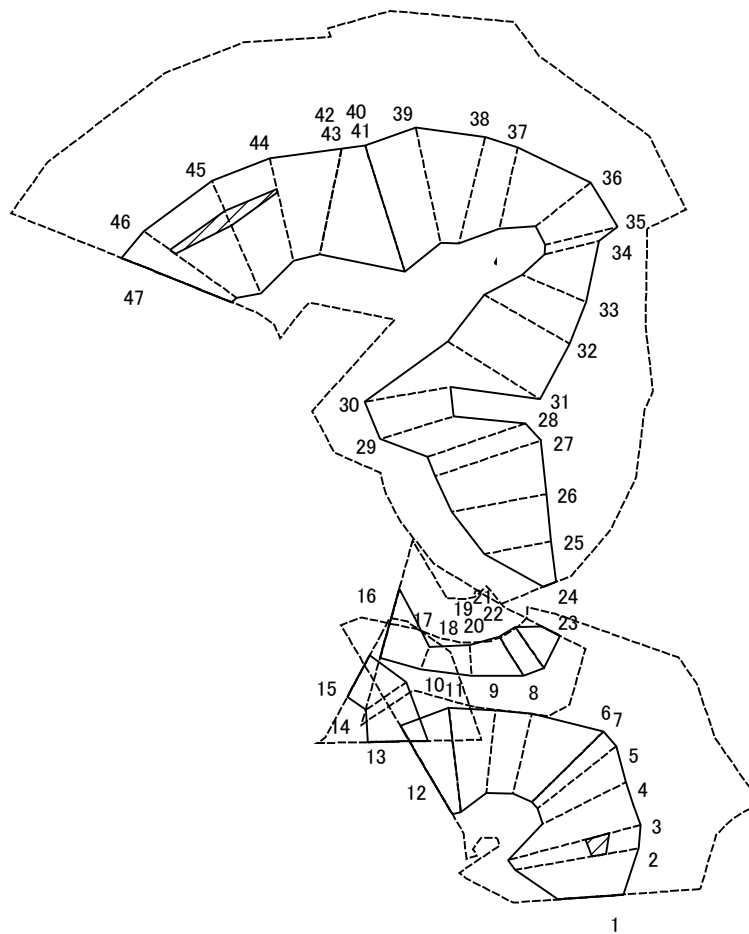
様式-2-3(急)
土砂災害特別警戒区域の区域区分図
(急傾斜地の崩壊に伴う土石等の堆積により
建築物の地上部に作用すると想定される力)

図中の数字は横断測線番号を示す

土砂災害防止法施行令第二条の基準に該当する区域	
土砂災害防止法施行令第三条の基準に該当する区域	
それ以外の区域
