土砂災害警戒区域等の指定の公示に係る図書（その1）

様式-1(急)
土砂災害警戒区域・土砂災害特別警戒区域 位置図

自然現象の種類	急傾斜地の崩壊
箇所番号	343-I-1036
箇所名	弾正 I A
所在地	栃木県茂木町茂木

土砂災害警戒区域・土砂災害特別警戒区域
区域図(その1)

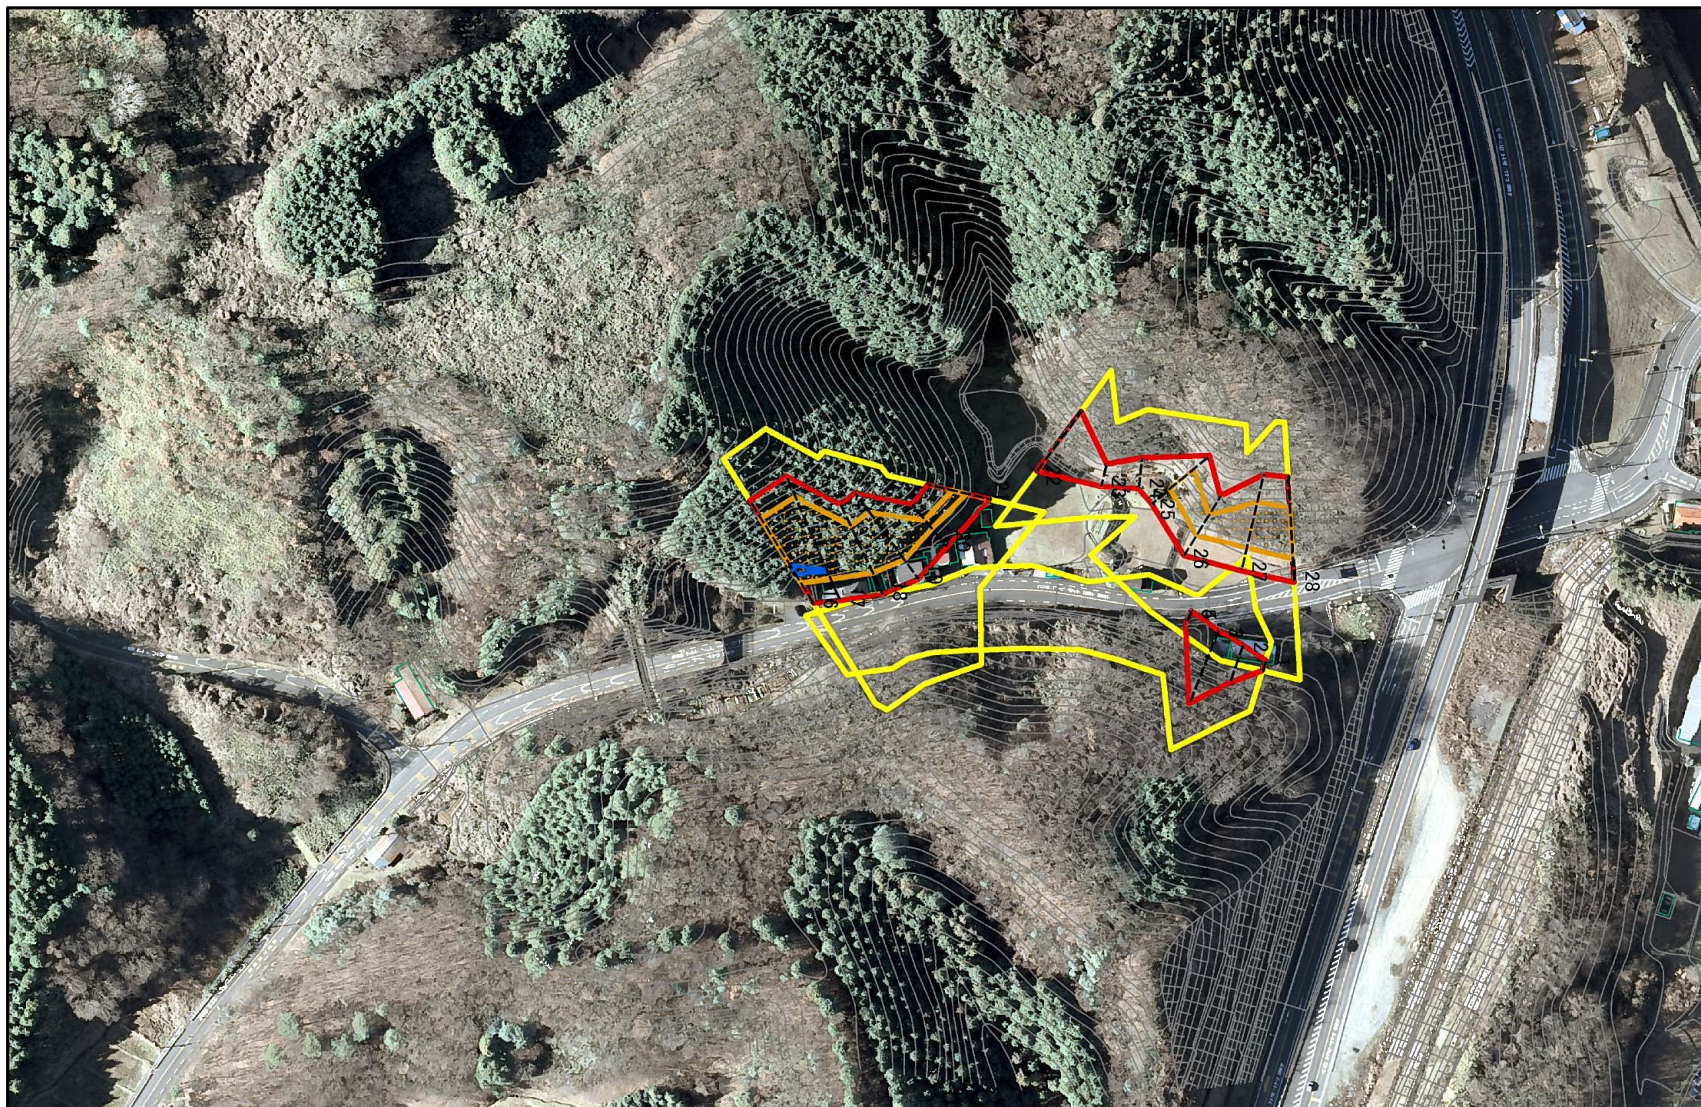
様式-2(急)

図中の数字は横断測線番号を示す

土砂災害防止法施行令第二条の基準に該当する区域

土砂災害防止法
施行令第三条の
基準に該当する
区域

土石等の堆積の高さが3mを超える区域

それ以外の区域

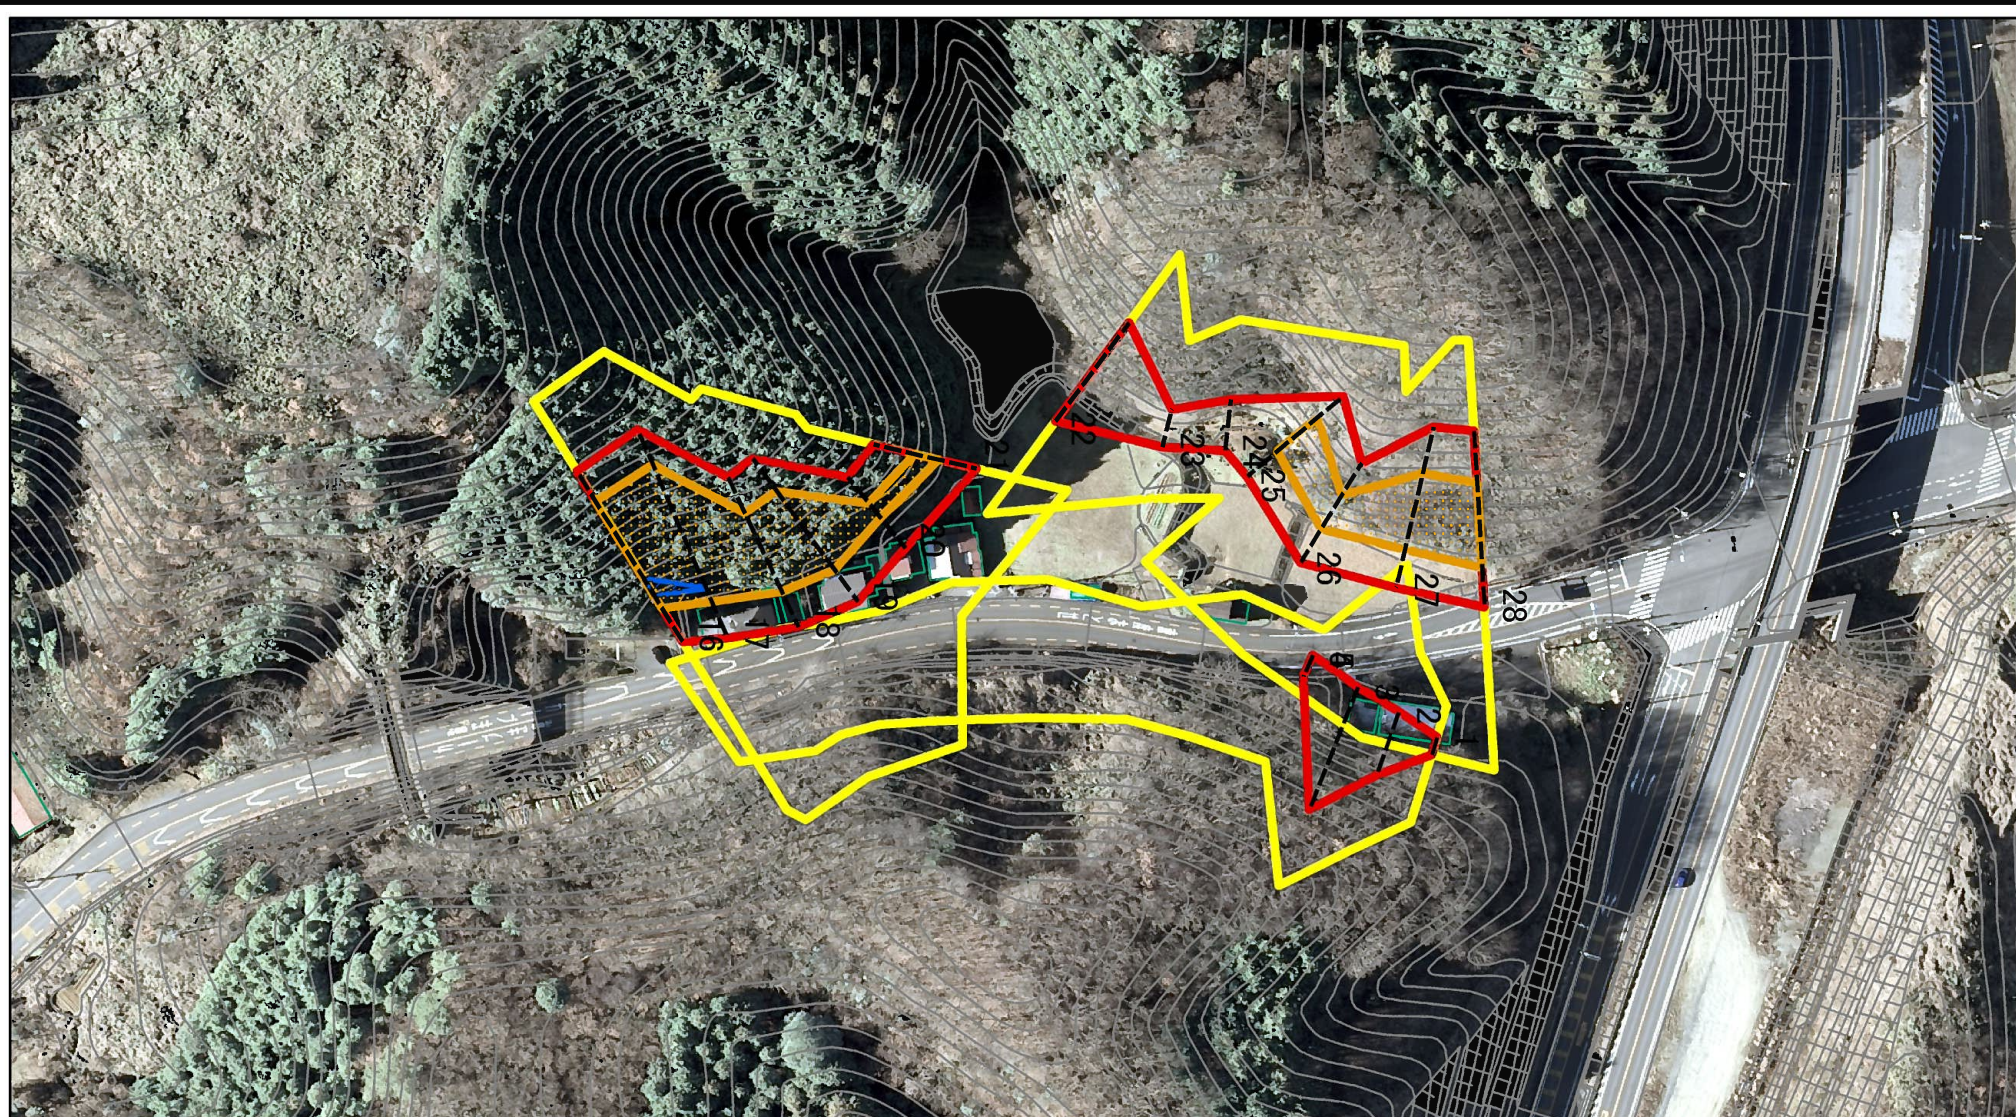
様式-2-1(急)

図中の数字は横断測線番号を示す

土砂災害警戒区域・土砂災害特別警戒区域
区域図(その2)

土砂災害防止法施行令第二条の基準に該当する区域		
土砂災害防止法施行令第三条の基準に該当する区域		
土砂等の(移動)高さが1m以下の場合、土砂等の移動による力が100kN/m ² を超える区域		縮尺
土砂等の堆積の高さが3mを超える区域		
それ以外の区域		1:1,500

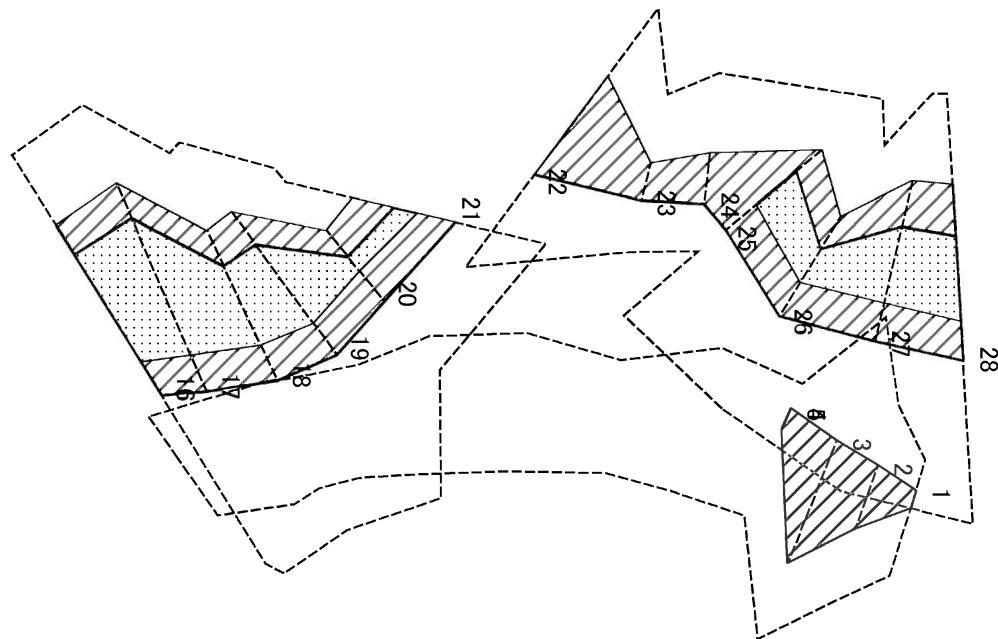
図中の数字は横断測線番号を示す

様式-2-2(急)
土砂災害特別警戒区域の区域区分図
(急傾斜地の崩壊に伴う土石等の移動により
建築物の地上部に作用すると想定される力)

土砂災害防止法施行令第二条の基準に該当する区域	
土砂災害防止法施行令第三条の基準に該当する区域	
それ以外の区域

横断測線の区間	土石等の移動により建築物の地上部に作用すると想定される力				土石等の堆積により建築物の地上部に作用すると想定される力				横断測線の区間	土石等の移動により建築物の地上部に作用すると想定される力				土石等の堆積により建築物の地上部に作用すると想定される力			
	土石等の(移動)高さが1m以下の場合、土石等の移動による力が100kN/m ² を超える区域		それ以外の区域		土石等の堆積の高さが3mを超える区域		それ以外の区域			土石等の(移動)高さが1m以下の場合、土石等の移動による力が100kN/m ² を超える区域		それ以外の区域		土石等の堆積の高さが3mを超える区域		それ以外の区域	
	力の大きさのうち最大のもの(kN/m ²)	土石等の高さ(m)	力の大きさのうち最大のもの(kN/m ²)	土石等の高さ(m)	力の大きさのうち最大のもの(kN/m ²)	土石等の高さ(m)	力の大きさのうち最大のもの(kN/m ²)	土石等の高さ(m)		力の大きさのうち最大のもの(kN/m ²)	土石等の高さ(m)	力の大きさのうち最大のもの(kN/m ²)	土石等の高さ(m)	力の大きさのうち最大のもの(kN/m ²)	土石等の高さ(m)	力の大きさのうち最大のもの(kN/m ²)	土石等の高さ(m)
1 ~ 2	-	-	95.77	1.00	-	-	12.00	2.29	27 ~ 28	128.57	1.00	100.00	1.00	-	-	13.23	2.52
2 ~ 3	-	-	100.00	1.00	-	-	12.66	2.41	~								
3 ~ 4	-	-	100.00	1.00	-	-	12.66	2.41	~								
4 ~ 5	-	-	-	-	-	-	-	-	~								
5 ~ 6	-	-	-	-	-	-	-	-	~								
6 ~ 7	-	-	-	-	-	-	-	-	~								
7 ~ 8	-	-	-	-	-	-	-	-	~								
8 ~ 9	-	-	-	-	-	-	-	-	~

9 ~ 10	-	-	-	-	-	-	-	-	~								
10 ~ 11	-	-	-	-	-	-	-	-	~								
11 ~ 12	-	-	-	-	-	-	-	-	~								
12 ~ 13	-	-	-	-	-	-	-	-	~								
13 ~ 14	-	-	-	-	-	-	-	-	~								
14 ~ 15	-	-	-	-	-	-	-	-	~								
~									~								
16 ~ 17	150.75	1.00	100.00	1.00	16.24	3.10	15.73	3.00	~								
17 ~ 18	149.51	1.00	100.00	1.00	-	-	15.73	3.00	~								
18 ~ 19	138.09	1.00	100.00	1.00	-	-	13.80	2.63	~								
19 ~ 20	138.09	1.00	100.00	1.00	-	-	13.68	2.61	~								
20 ~ 21	112.45	1.00	100.00	1.00	-	-	11.86	2.26	~								
~									~								
22 ~ 23	-	-	100.00	1.00	-	-	12.18	2.32	~								
23 ~ 24	-	-	82.97	1.00	-	-	11.33	2.16	~								
24 ~ 25	-	-	100.00	1.00	-	-	13.10	2.50	~								
25 ~ 26	130.80	1.00	100.00	1.00	-	-	13.10	2.50	~								
26 ~ 27	128.57	1.00	100.00	1.00	-	-	13.23	2.52	~

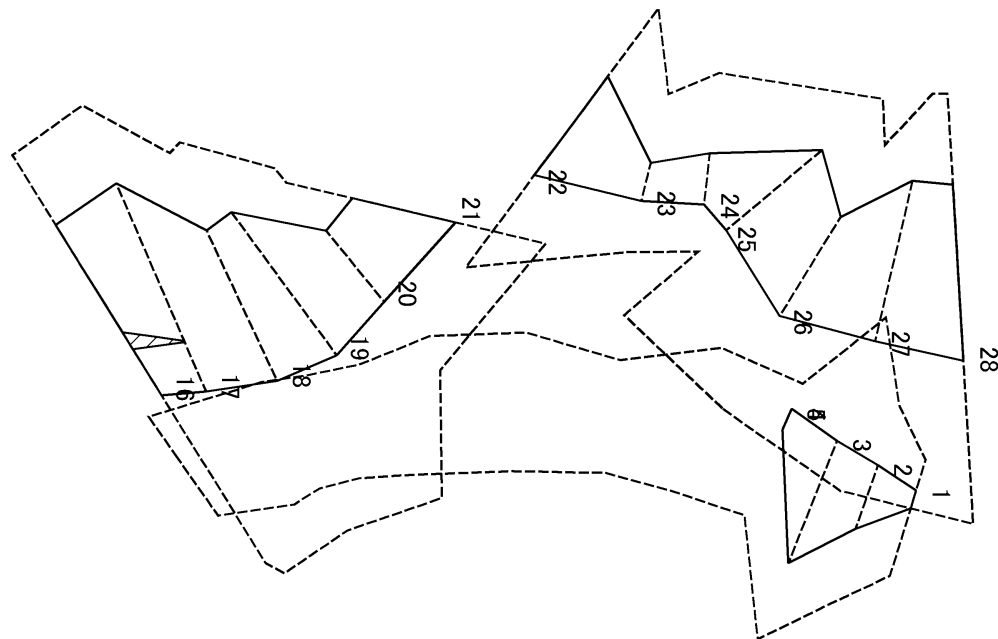
図中の数字は横断測線番号を示す

様式-2-3(急)
土砂災害特別警戒区域の区域区分図
(急傾斜地の崩壊に伴う土石等の堆積により
建築物の地上部に作用すると想定される力)

土砂災害防止法施行令第二条の基準に該当する区域	
土砂災害防止法施行令第三条の基準に該当する区域	
それ以外の区域
