## 土砂災害警戒区域等の指定の公示に係る図書（その1）

様式-1 (急)  
土砂災害警戒区域・土砂災害特別警戒区域 位置図

自然現象の種類	急傾斜地の崩壊
箇所番号	343-II-1098
箇所名	地境ⅡA
所在地	栃木県茂木町小井戸

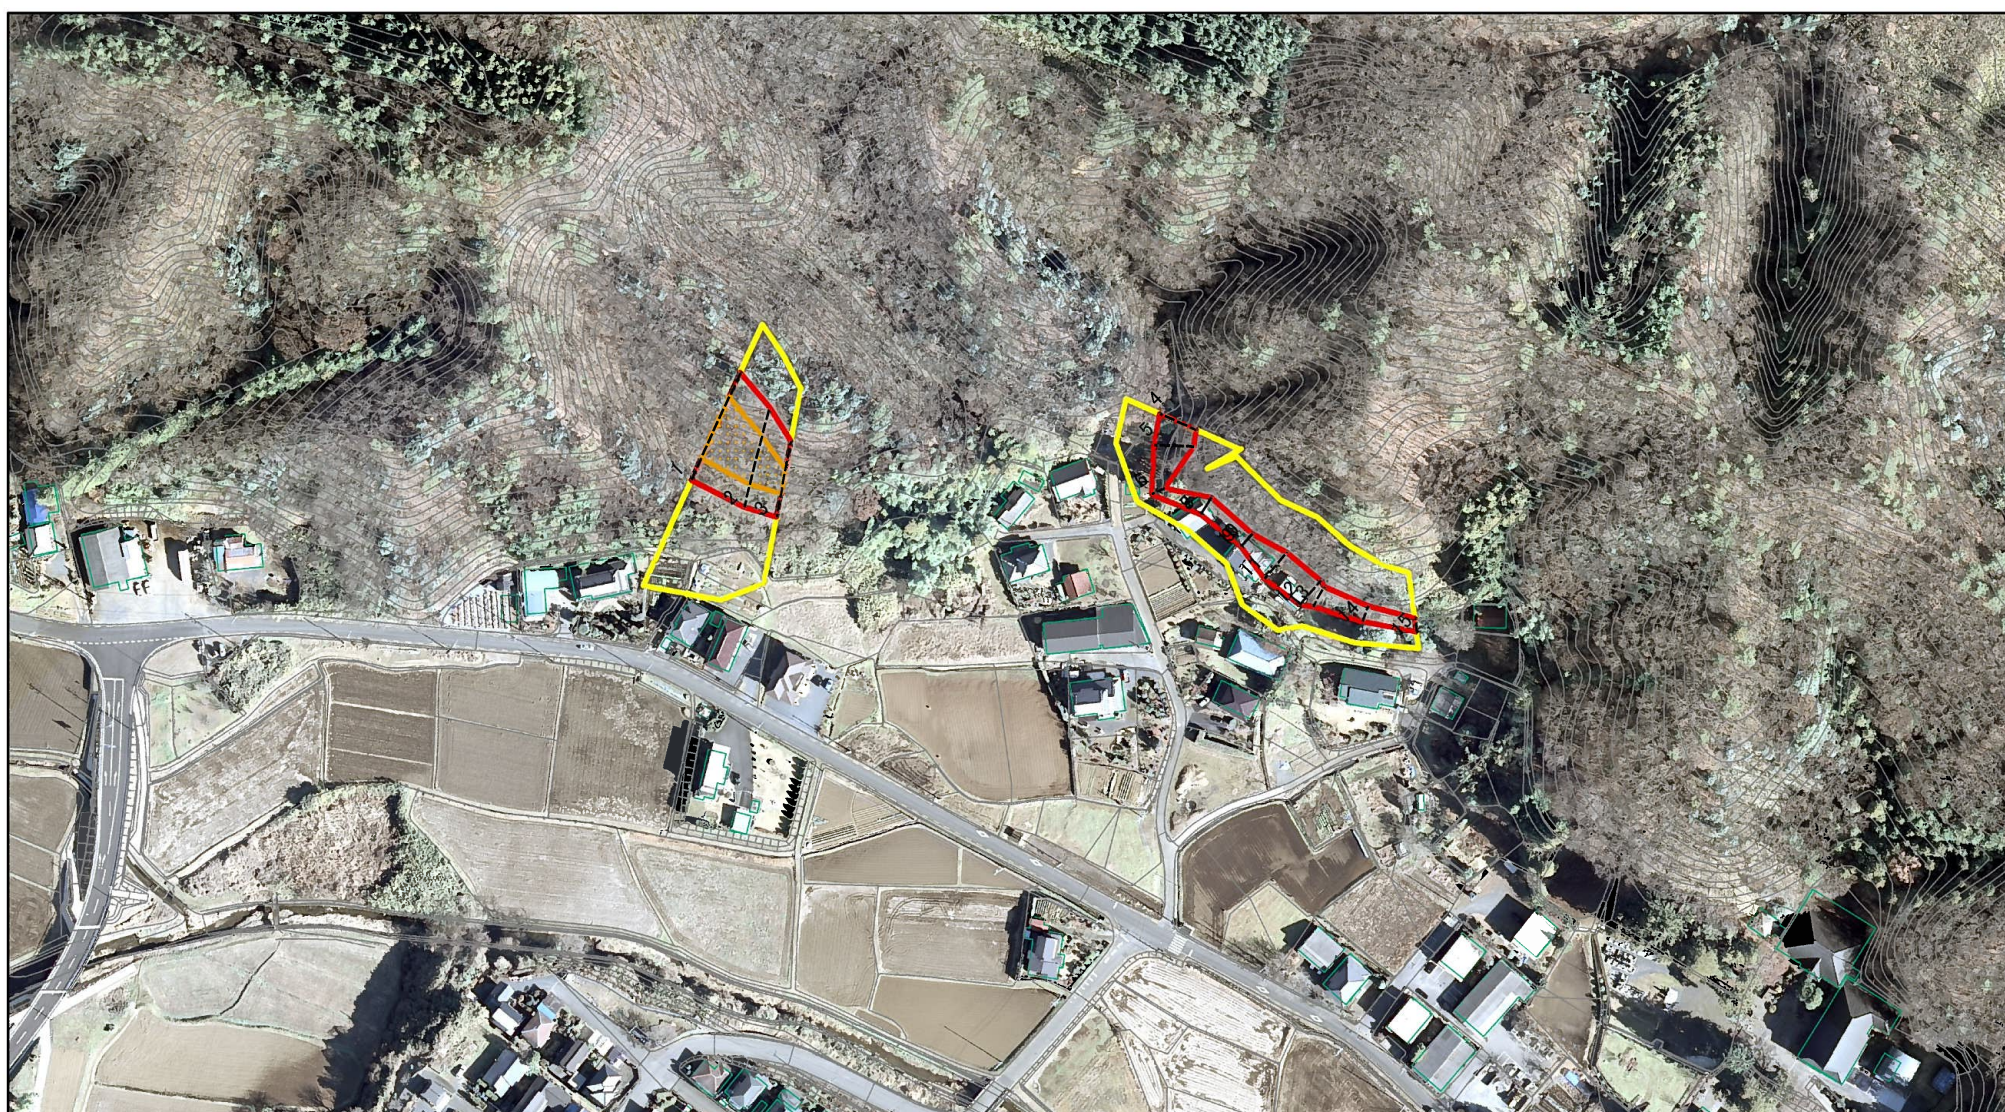
様式-2(急)

図中の数字は横断測線番号を示す

土砂災害警戒区域・土砂災害特別警戒区域  
区域図(その1)

土砂災害防止法施行令第二条の基準に該当する区域	
土砂災害防止法施行令第三条の基準に該当する区域	
それ以外の区域

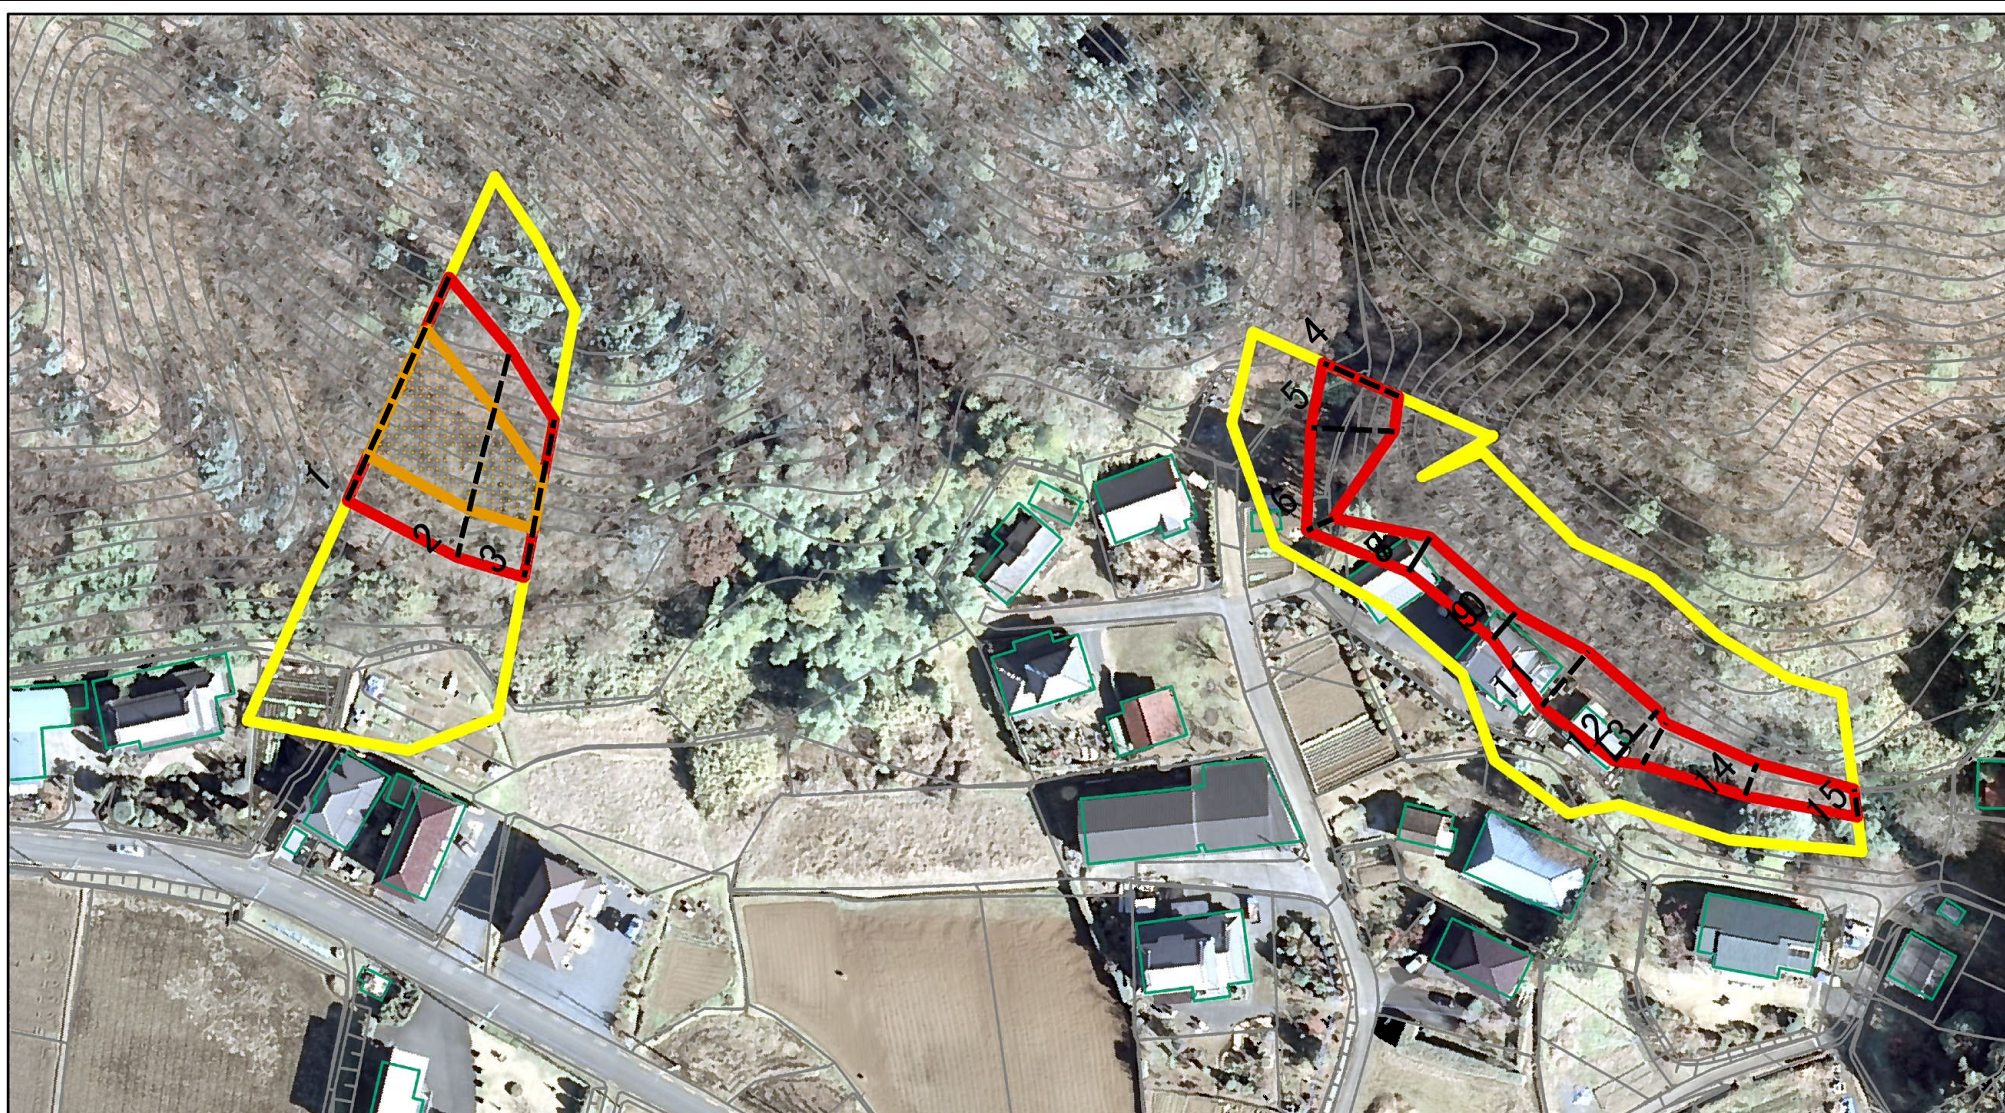
様式-2-1(急)

図中の数字は横断測線番号を示す

土砂災害警戒区域・土砂災害特別警戒区域  
区域図(その2)

土砂災害防止法施行令第二条の基準に該当する区域	
土砂災害防止法施行令第三条の基準に該当する区域	
それ以外の区域

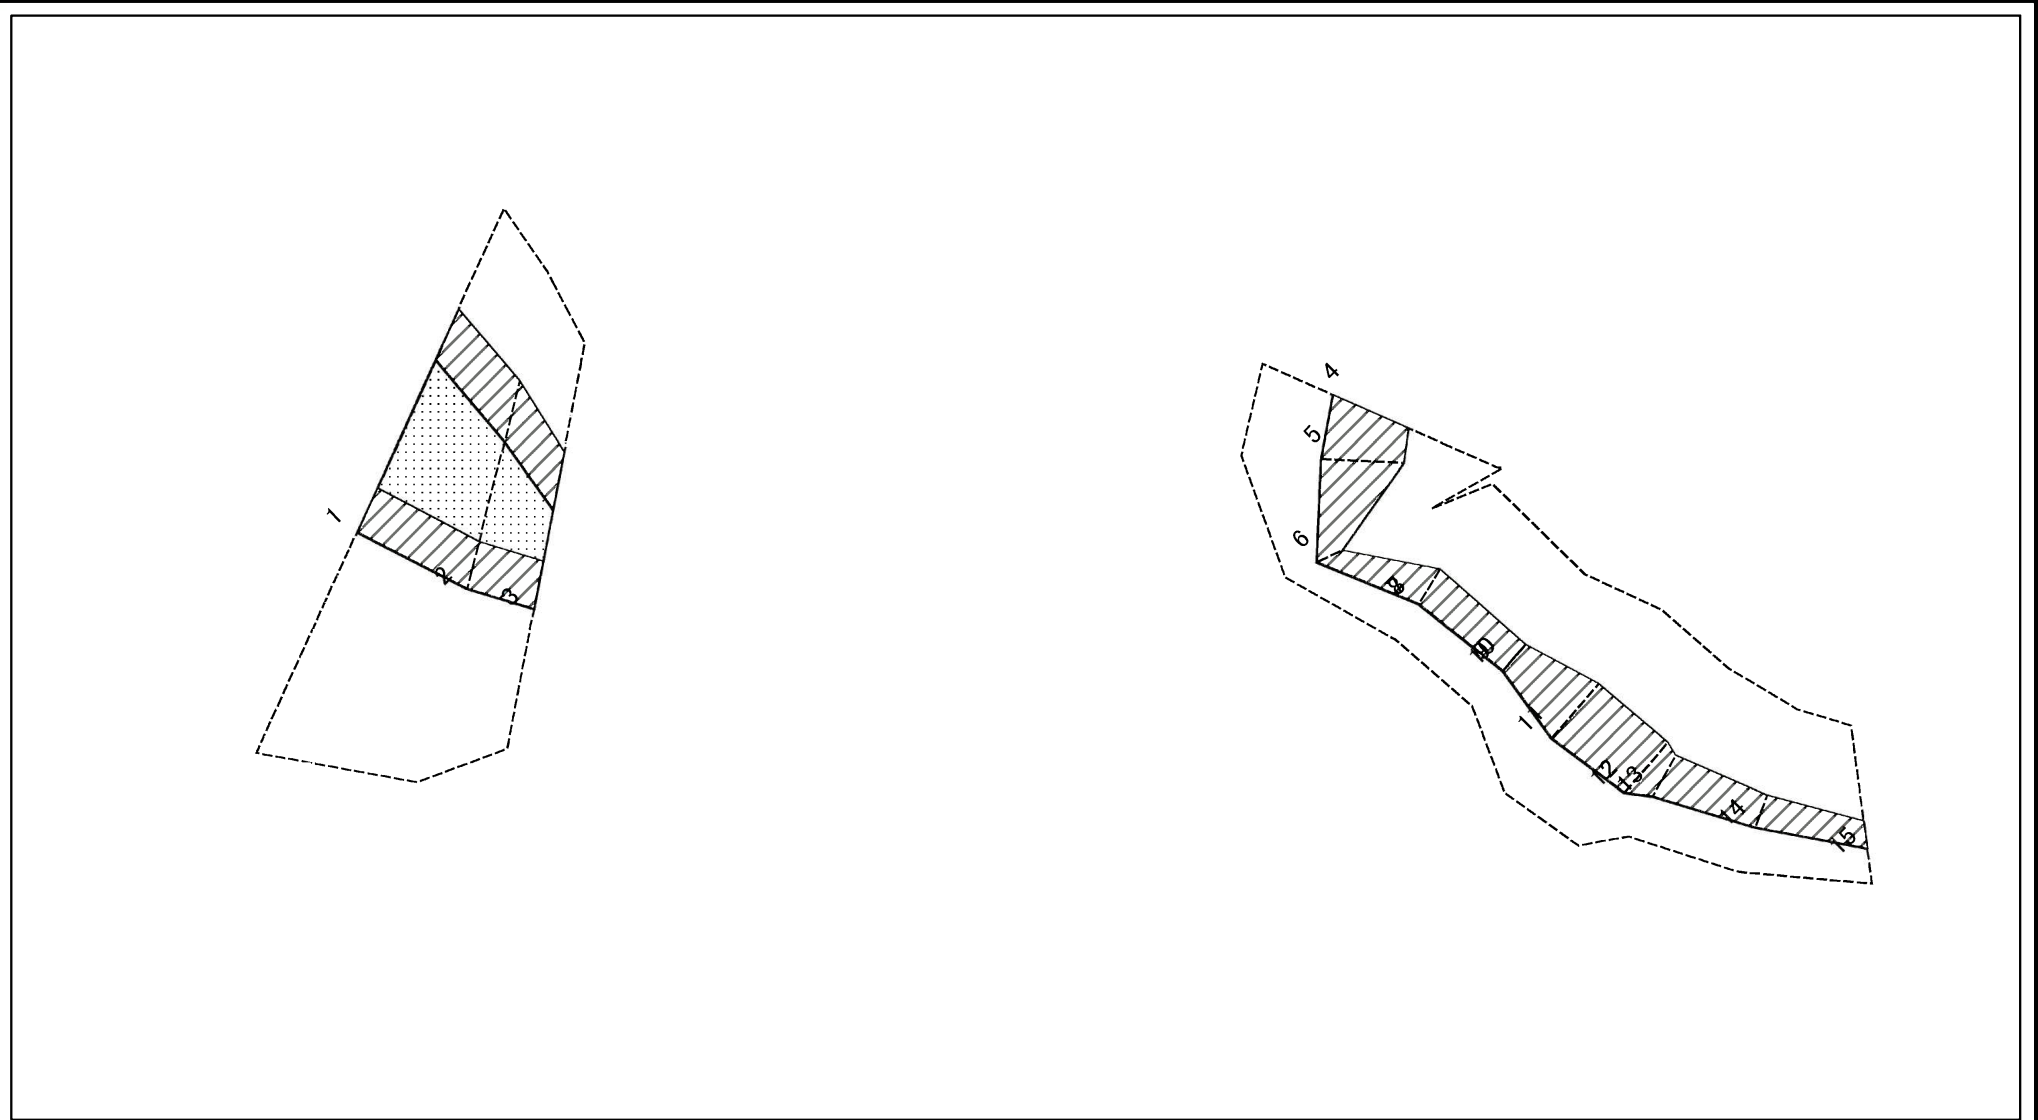
様式-2-2(急)  
土砂災害特別警戒区域の区域区分図  
(急傾斜地の崩壊に伴う土石等の移動により  
建築物の地上部に作用すると想定される力)

図中の数字は横断測線番号を示す

土砂災害防止法施行令第二条の基準に該当する区域	
土砂災害防止法施行令第三条の基準に該当する区域	
それ以外の区域

横断測線の区間	土石等の移動により建築物の地上部に作用すると想定される力				土石等の堆積により建築物の地上部に作用すると想定される力				横断測線の区間	土石等の移動により建築物の地上部に作用すると想定される力				土石等の堆積により建築物の地上部に作用すると想定される力			
	土石等の(移動)高さが1m以下の場合、土石等の移動による力が100kN/m <sup>2</sup> を超える区域		それ以外の区域		土石等の堆積の高さが3mを超える区域		それ以外の区域			土石等の(移動)高さが1m以下の場合、土石等の移動による力が100kN/m <sup>2</sup> を超える区域		それ以外の区域		土石等の堆積の高さが3mを超える区域		それ以外の区域	
	力の大きさのうち最大のもの(kN/m <sup>2</sup> )	土石等の高さ(m)	力の大きさのうち最大のもの(kN/m <sup>2</sup> )	土石等の高さ(m)	力の大きさのうち最大のもの(kN/m <sup>2</sup> )	土石等の高さ(m)	力の大きさのうち最大のもの(kN/m <sup>2</sup> )	土石等の高さ(m)		力の大きさのうち最大のもの(kN/m <sup>2</sup> )	土石等の高さ(m)	力の大きさのうち最大のもの(kN/m <sup>2</sup> )	土石等の高さ(m)	力の大きさのうち最大のもの(kN/m <sup>2</sup> )	土石等の高さ(m)	力の大きさのうち最大のもの(kN/m <sup>2</sup> )	土石等の高さ(m)
1 ~ 2	137.10	1.00	100.00	1.00	-	-	13.37	2.55	~								
2 ~ 3	127.40	1.00	100.00	1.00	-	-	13.07	2.49	~								
~									~								
4 ~ 5	-	-	95.33	1.00	-	-	12.10	2.31	~								
5 ~ 6	-	-	95.33	1.00	-	-	12.10	2.31	~

6 ~ 7	-	-	66.91	1.00	-	-	9.87	1.88	~								
7 ~ 8	-	-	-	-	-	-	-	-	~								
8 ~ 9	-	-	66.91	1.00	-	-	10.82	2.06	~								
9 ~ 10	-	-	-	-	-	-	-	-	~								
10 ~ 11	-	-	88.28	1.00	-	-	10.82	2.06	~								
11 ~ 12	-	-	88.28	1.00	-	-	10.29	1.96	~								
12 ~ 13	-	-	84.31	1.00	-	-	10.29	1.96	~								
13 ~ 14	-	-	71.62	1.00	-	-	10.95	2.09	~								
14 ~ 15	-	-	57.45	1.00	-	-	10.95	2.09	~								
~									~								
~									~								
~									~								
~									~								
~									~								
~									~								
~									~								
~									~								
~									~								
~									~								
~									~								
~									~

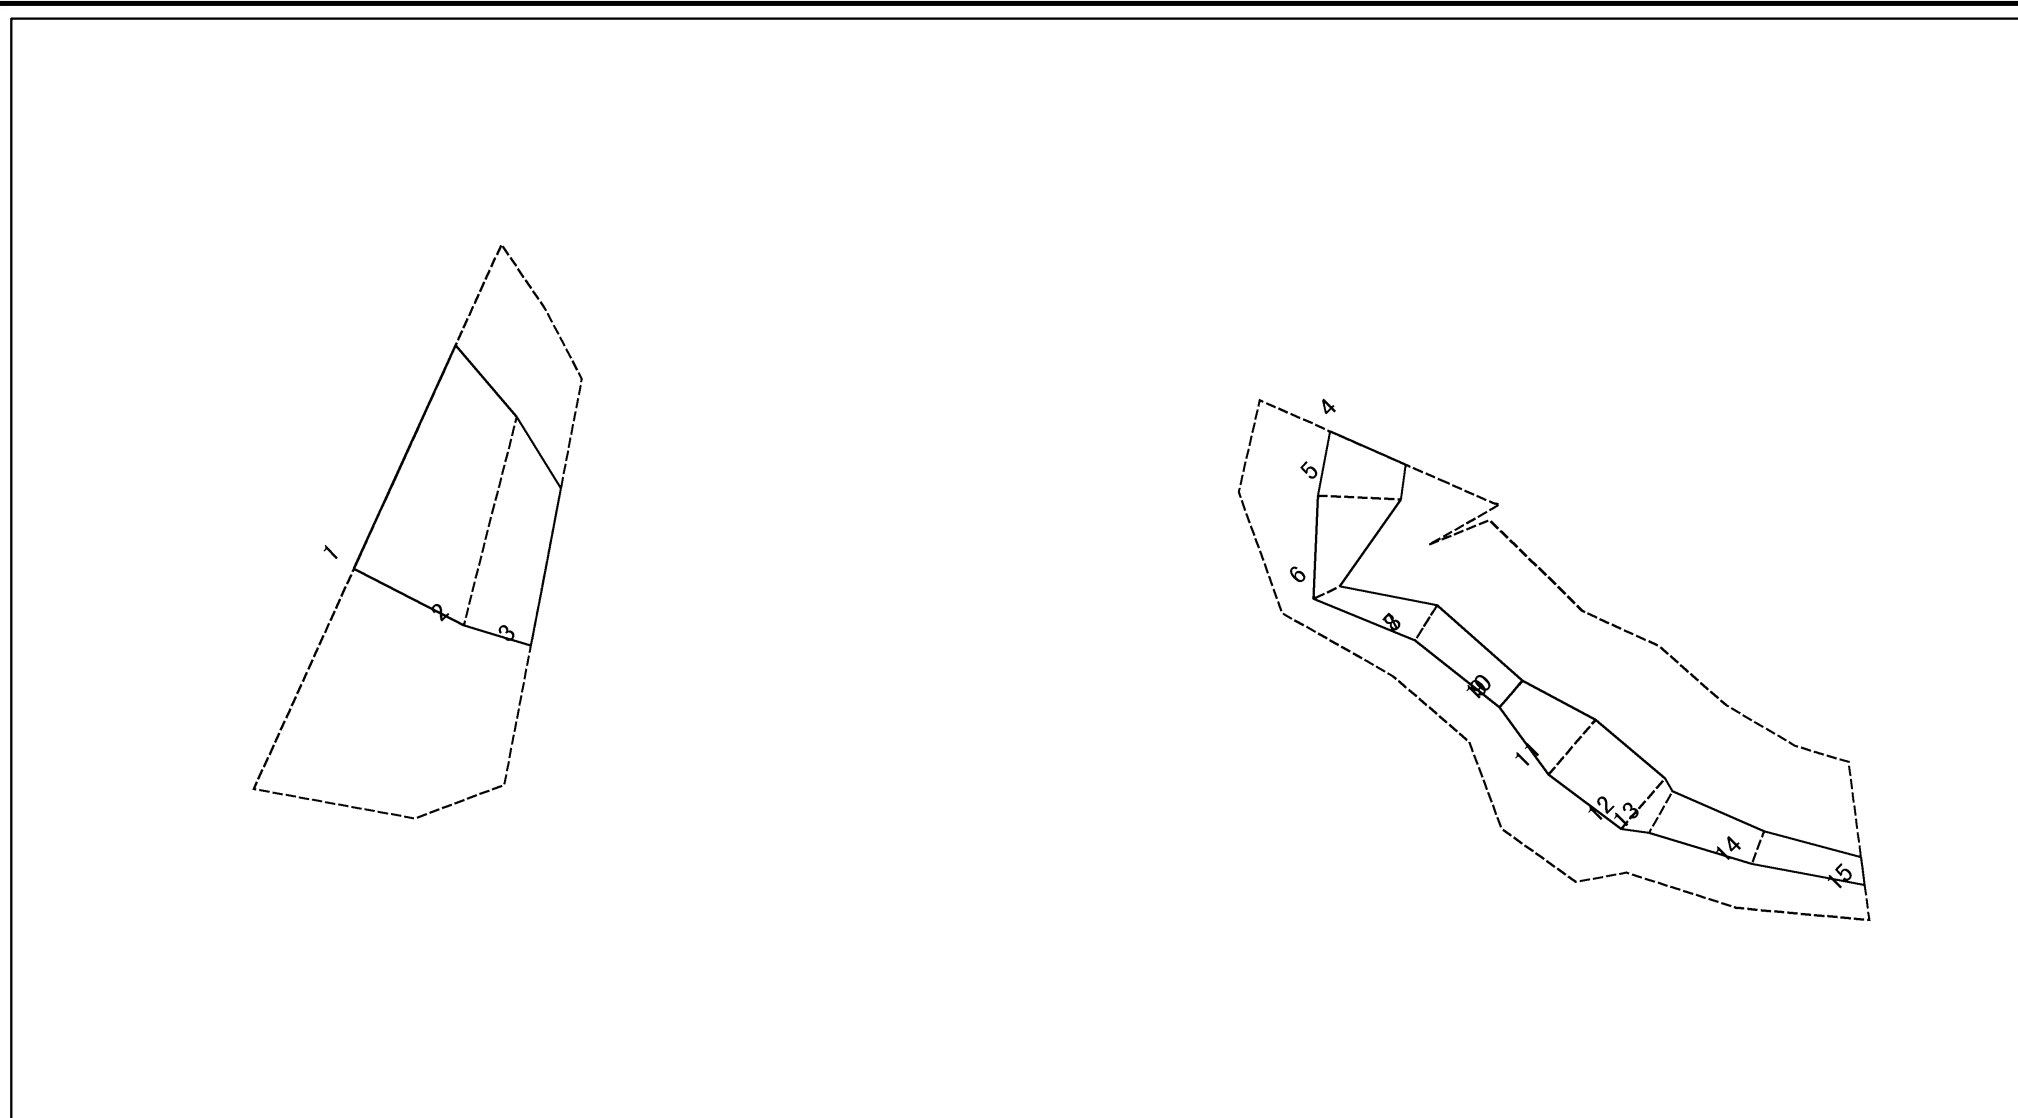
様式-2-3(急)  
土砂災害特別警戒区域の区域区分図  
(急傾斜地の崩壊に伴う土石等の堆積により  
建築物の地上部に作用すると想定される力)

図中の数字は横断測線番号を示す

土砂災害防止法施行令第二条の基準に該当する区域	
土砂災害防止法施行令第三条の基準に該当する区域	
それ以外の区域
