土砂災害警戒区域等の指定の公示に係る図書(その1)

自然現象の種類	急傾斜地の崩壊
箇所番号	343-II-1114
箇所名	西仲IIA
所在地	栃木県芳賀郡茂木町大畑

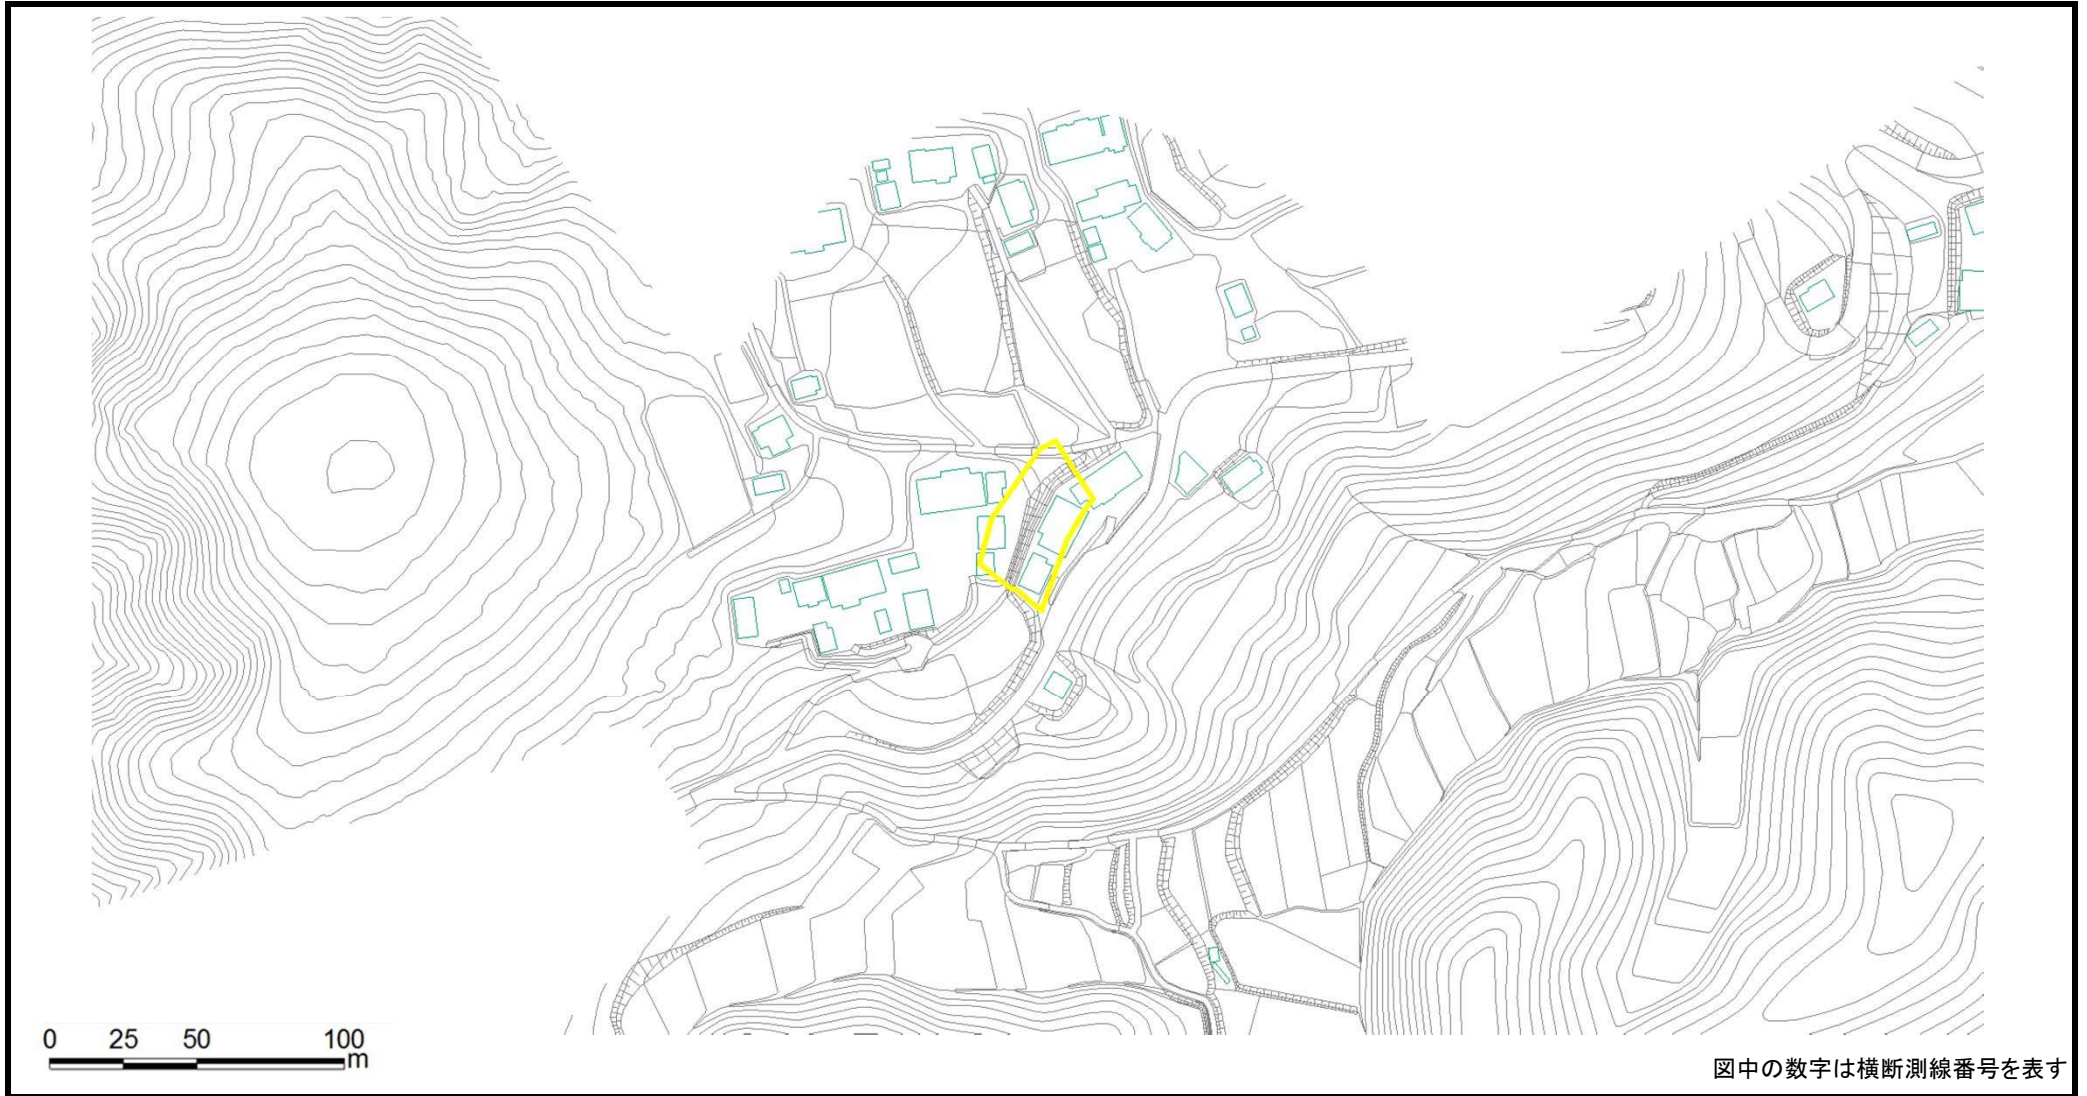
図中の数字は横断測線番号を表す

様式-2(急) 土砂災害警戒区域・土砂災害特別警戒区域 区域図(その1)	土砂災害防止法施行令第二条の基準に該当する区域			N 縮尺 1:2500	自然現象の種類	急傾斜地の崩壊	箇所番号	343-II-1114
	土砂災害防止法施行令第三条の基準に該当する区域	土石等の(移動)高さが1m以下の場合、土石等の移動による力が100kN/mを超える区域			告示番号		箇所名	西仲IIA
		土石等の堆積の高さが3mを超える区域		告示年月日		所在地	栃木県芳賀郡茂木町大畑	
		それ以外の区域

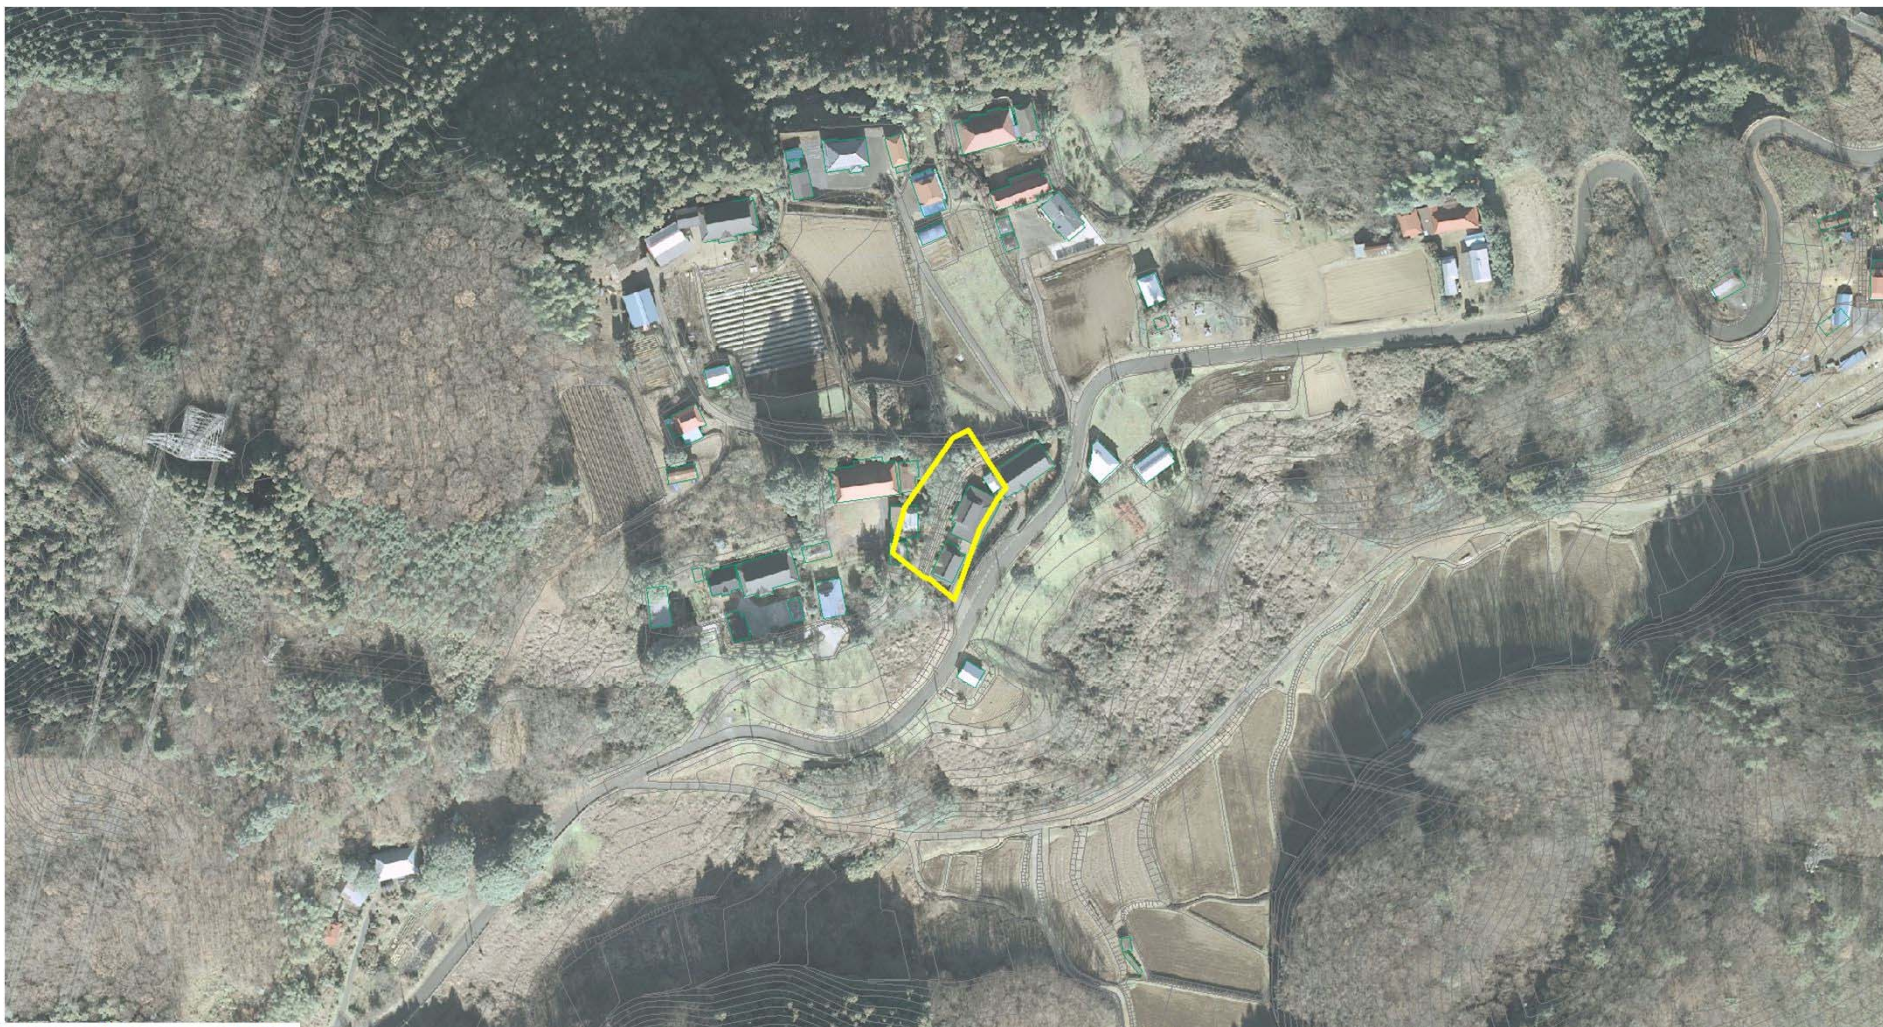
図中の数字は横断測線番号を表す

参考資料	土砂災害防止法施行令第二条の基準に該当する区域		 	N ↑	自然現象の種類	急傾斜地の崩壊	箇所番号	343-II-1114
	土砂災害防止法施行令第三条の基準に該当する区域	土石等の(移動)高さが1m以下の場合、土石等の移動による力が100kN/mを超える区域	 		縮尺 1:2500	告示番号		箇所名
		土石等の堆積の高さが3mを超える区域	 	告示年月日			所在地	栃木県芳賀郡茂木町大畑
		それ以外の区域
