土砂災害警戒区域等の指定の公示に係る図書(その1)

様式-1(急)
土砂災害警戒区域・土砂災害特別警戒区域
位置図

自然現象の種類	急傾斜地の崩壊
箇所番号	407-II-1724
箇所名	縫前II
所在地	栃木県那須郡那須町高久甲

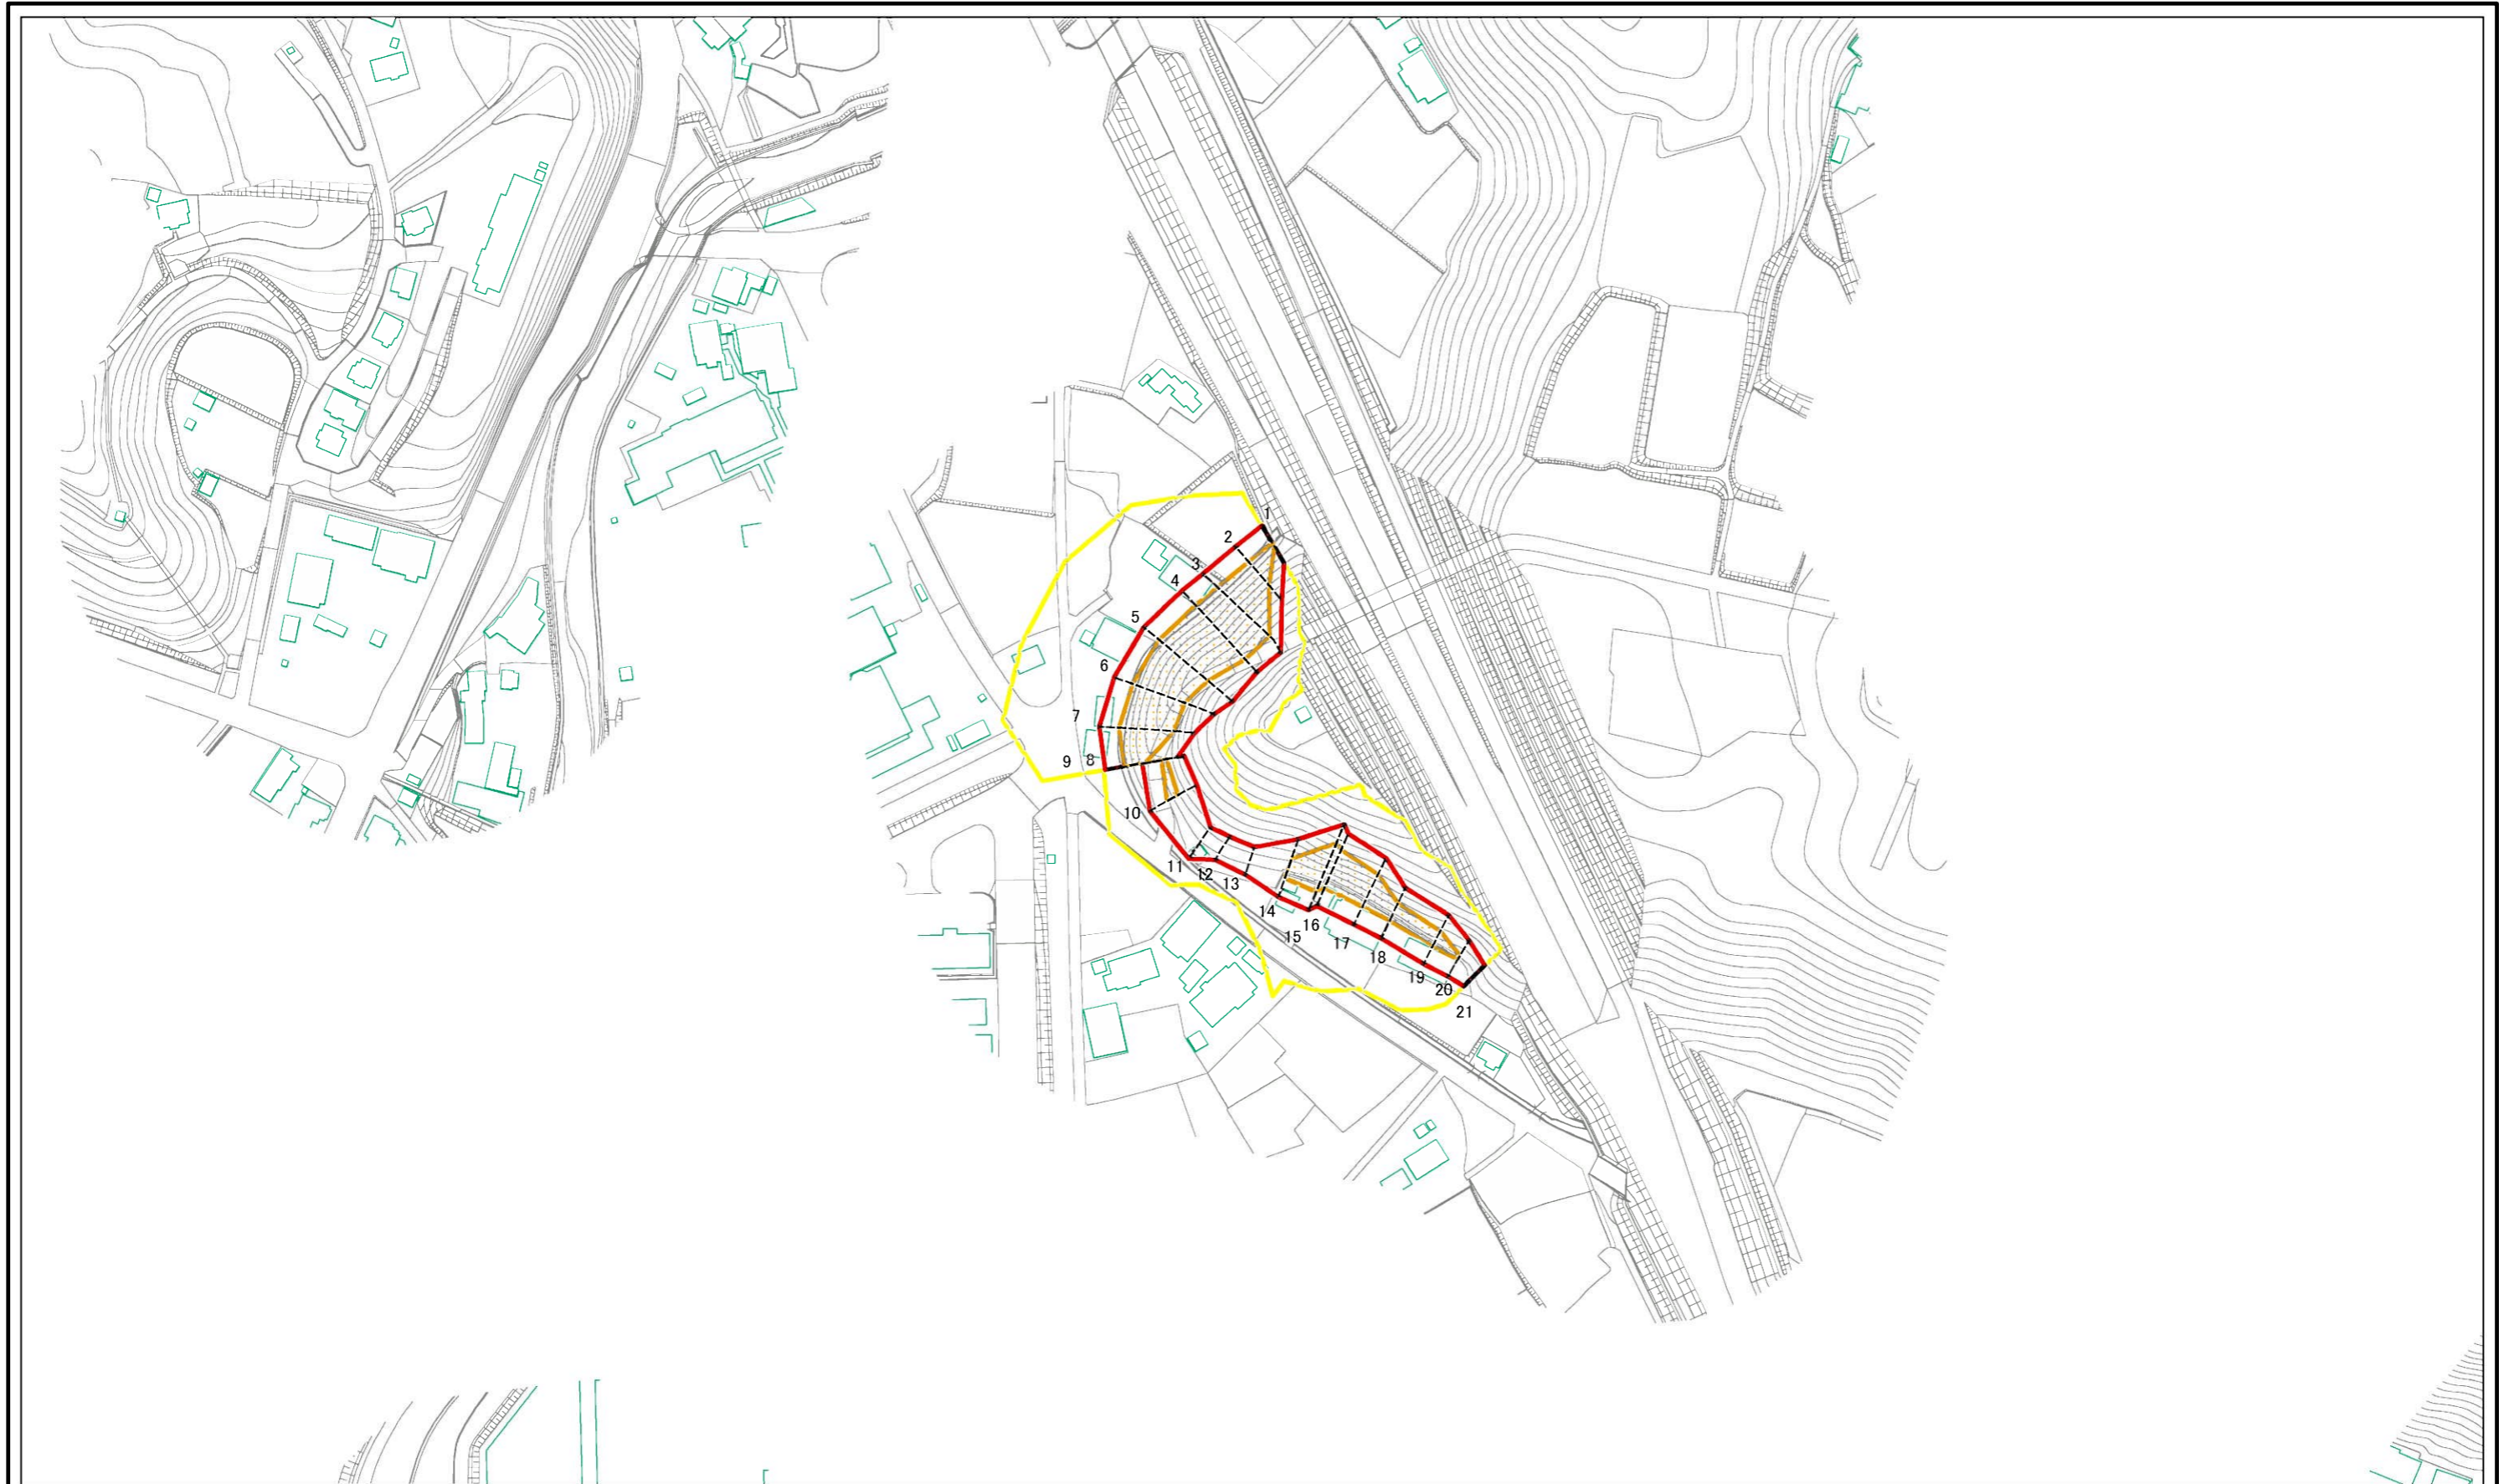
図中の数字は横断測線番号を示す

様式-2(急) 土砂災害警戒区域・土砂災害特別警戒区域 区域図(その1)	土砂災害防止法施行令第二条の基準に該当する区域		N 縮尺 1:2,500	自然現象の種類	急傾斜地の崩壊	箇所番号	407-II-1724
	土砂災害防止法施行令第三条の基準に該当する区域			告示番号		箇所名	縫前II
	それ以外の区域			告示年月日		所在地	栃木県那須郡那須町高久甲

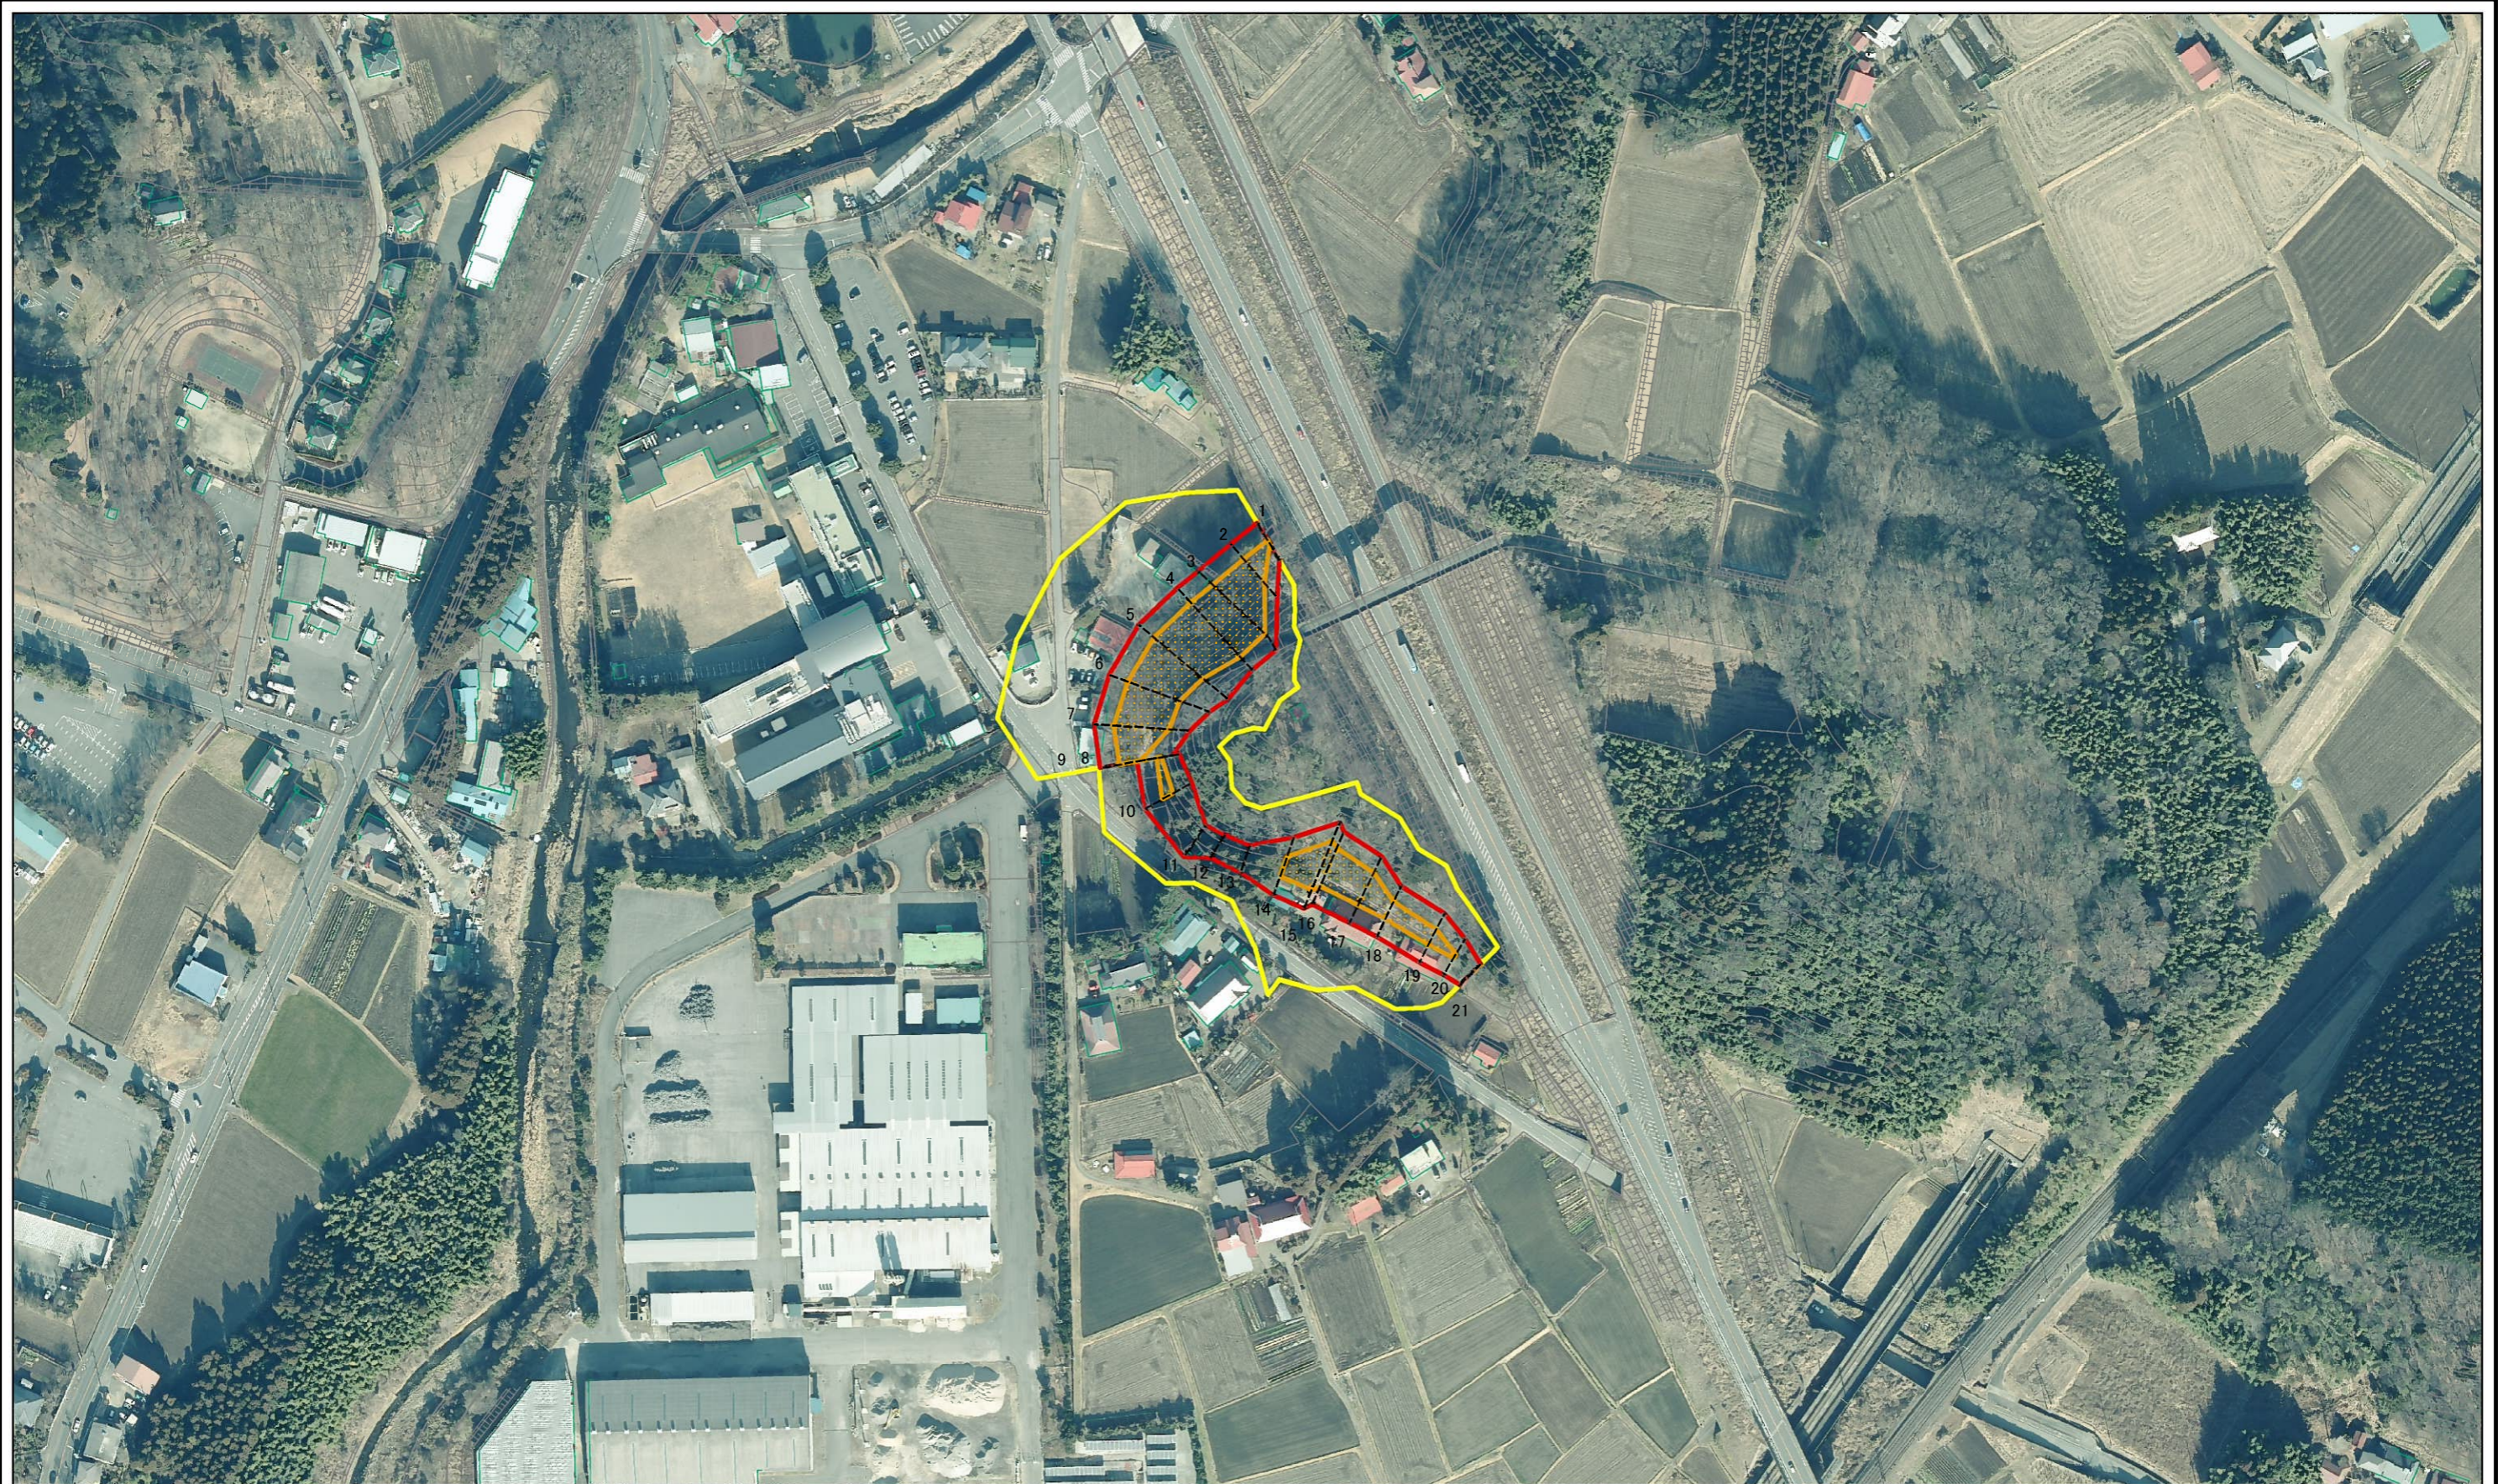
図中の数字は横断測線番号を示す

参考資料	土砂災害防止法施行令第二条の基準に該当する区域		N ↑	自然現象の種類	急傾斜地の崩壊	箇所番号	407-II-1724
	土砂災害防止法施行令第三条の基準に該当する区域			縮尺 1:2,500	告示番号		箇所名
	土砂等の(移動)高さが1m以下の場合、土砂等の移動による力が100kN/mを超える区域		告示年月日			所在地	栃木県那須郡那須町高久甲
	土砂等の堆積の高さが3mを超える区域 それ以外の区域

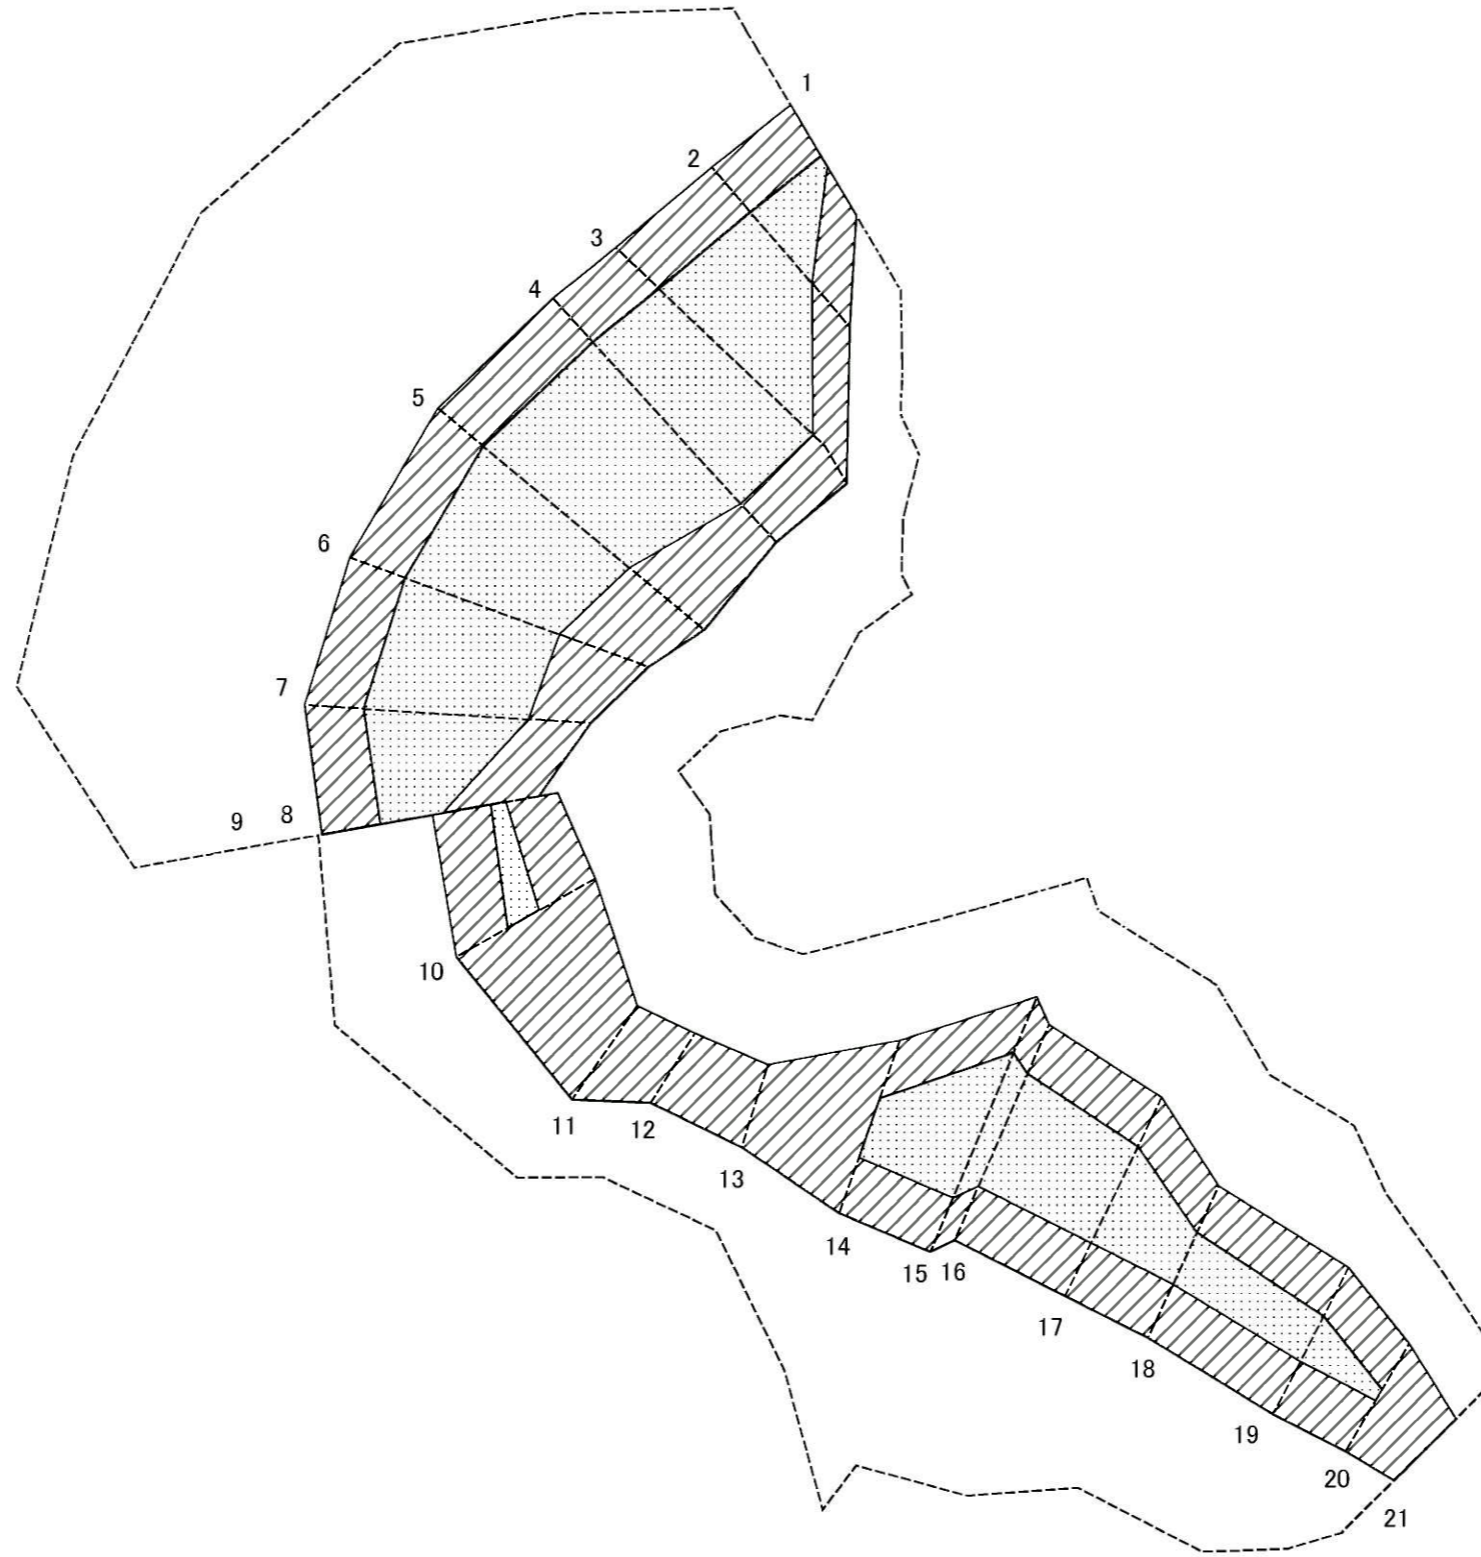
図中の数字は横断測線番号を示す

様式-2-2(急) 土砂災害特別警戒区域の区域区分図 (急傾斜地の崩壊に伴う土石等の移動により 建築物の地上部に作用すると想定される力)	土砂災害防止法施行令第二条の基準に該当する区域		N 縮尺 1:1,000	自然現象の種類	急傾斜地の崩壊	箇所番号	407-II-1724
	土砂災害防止法施行令第三条の基準に該当する区域			告示番号		箇所名	縫前II
	それ以外の区域			告示年月日		所在地	栃木県那須郡那須町高久甲

横断測線の区間	土石等の移動により建築物の地上部に作用すると想定される力				土石等の堆積により建築物の地上部に作用すると想定される力				横断測線の区間	土石等の移動により建築物の地上部に作用すると想定される力				土石等の堆積により建築物の地上部に作用すると想定される力			
	土石等の(移動)高さが1m以下の場合、土石等の移動による力が100kN/m ² を超える区域		それ以外の区域		土石等の堆積の高さが3mを超える区域		それ以外の区域			土石等の(移動)高さが1m以下の場合、土石等の移動による力が100kN/m ² を超える区域		それ以外の区域		土石等の堆積の高さが3mを超える区域		それ以外の区域	
	力の大きさのうち最大のもの(kN/m ²)	土石等の高さ(m)	力の大きさのうち最大のもの(kN/m ²)	土石等の高さ(m)	力の大きさのうち最大のもの(kN/m ²)	土石等の高さ(m)	力の大きさのうち最大のもの(kN/m ²)	土石等の高さ(m)		力の大きさのうち最大のもの(kN/m ²)	土石等の高さ(m)	力の大きさのうち最大のもの(kN/m ²)	土石等の高さ(m)	力の大きさのうち最大のもの(kN/m ²)	土石等の高さ(m)	力の大きさのうち最大のもの(kN/m ²)	土石等の高さ(m)
1 ~ 2	130.16	1.00	100.00	1.00	-	-	12.42	2.32	~								
2 ~ 3	146.50	1.00	100.00	1.00	-	-	15.79	2.95	~								
3 ~ 4	154.52	1.00	100.00	1.00	-	-	16.05	3.00	~								
4 ~ 5	154.52	1.00	100.00	1.00	-	-	16.05	3.00	~								
5 ~ 6	126.34	1.00	100.00	1.00	-	-	14.48	2.71	~								
6 ~ 7	139.76	1.00	100.00	1.00	-	-	13.88	2.59	~								
7 ~ 8	139.76	1.00	100.00	1.00	-	-	13.88	2.59	~

8 ~ 9	112.92	1.00	100.00	1.00	-	-	11.85	2.22	~								
9 ~ 10	112.26	1.00	100.00	1.00	-	-	11.85	2.22	~								
10 ~ 11	-	-	100.00	1.00	-	-	11.11	2.08	~								
11 ~ 12	-	-	92.18	1.00	-	-	10.67	1.99	~								
12 ~ 13	-	-	88.33	1.00	-	-	10.67	1.99	~								
13 ~ 14	-	-	100.00	1.00	-	-	12.22	2.28	~								
14 ~ 15	139.65	1.00	100.00	1.00	-	-	13.96	2.61	~								
15 ~ 16	139.65	1.00	100.00	1.00	-	-	14.61	2.73	~								
16 ~ 17	139.43	1.00	100.00	1.00	-	-	14.61	2.73	~								
17 ~ 18	134.98	1.00	100.00	1.00	-	-	13.05	2.44	~								
18 ~ 19	123.06	1.00	100.00	1.00	-	-	13.05	2.44	~								
19 ~ 20	119.80	1.00	100.00	1.00	-	-	11.78	2.20	~								
20 ~ 21	-	-	100.00	1.00	-	-	11.78	2.20	~								
~									~								
~									~								
~									~								
~									~								
~									~								
~									~								
~									~
