土砂災害警戒区域等の指定の公示に係る図書(その1)

様式-1(急)  
土砂災害警戒区域・土砂災害特別警戒区域  
位置図

権現山 I A

栃木県那須郡那珂川町馬頭

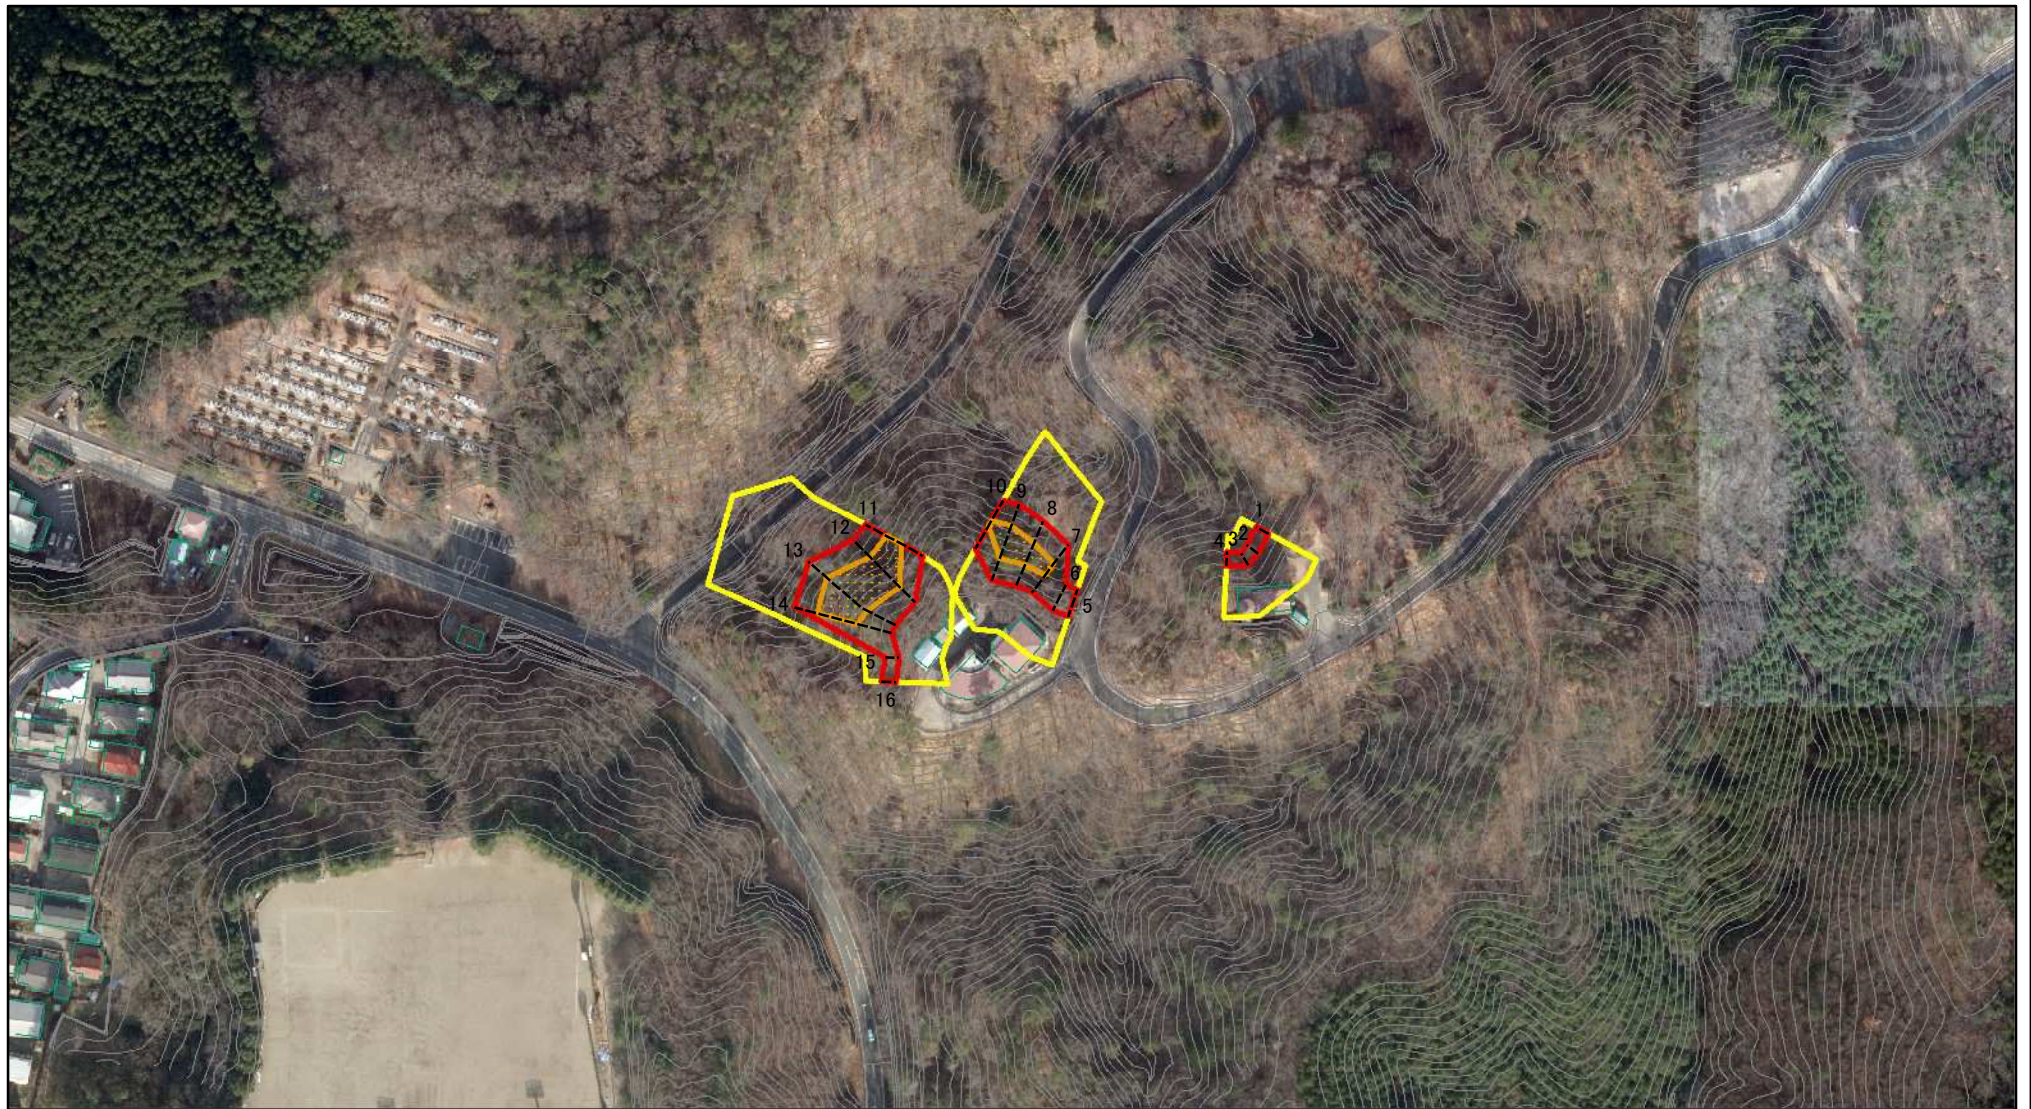
様式-2(急)

図中の数字は横断測線番号を示す

土砂災害警戒区域・土砂災害特別警戒区域  
区域図(その1)

土砂災害防止法施行令第二条の基準に該当する区域

土砂災害防止法  
施行令第三条の  
基準に該当する  
区域

土石等の(移動)高さが1m以下の場合、  
土石等の移動による力が100kN/mを超える区域

土石等の堆積の高さが3mを超える区域  
それ以外の区域

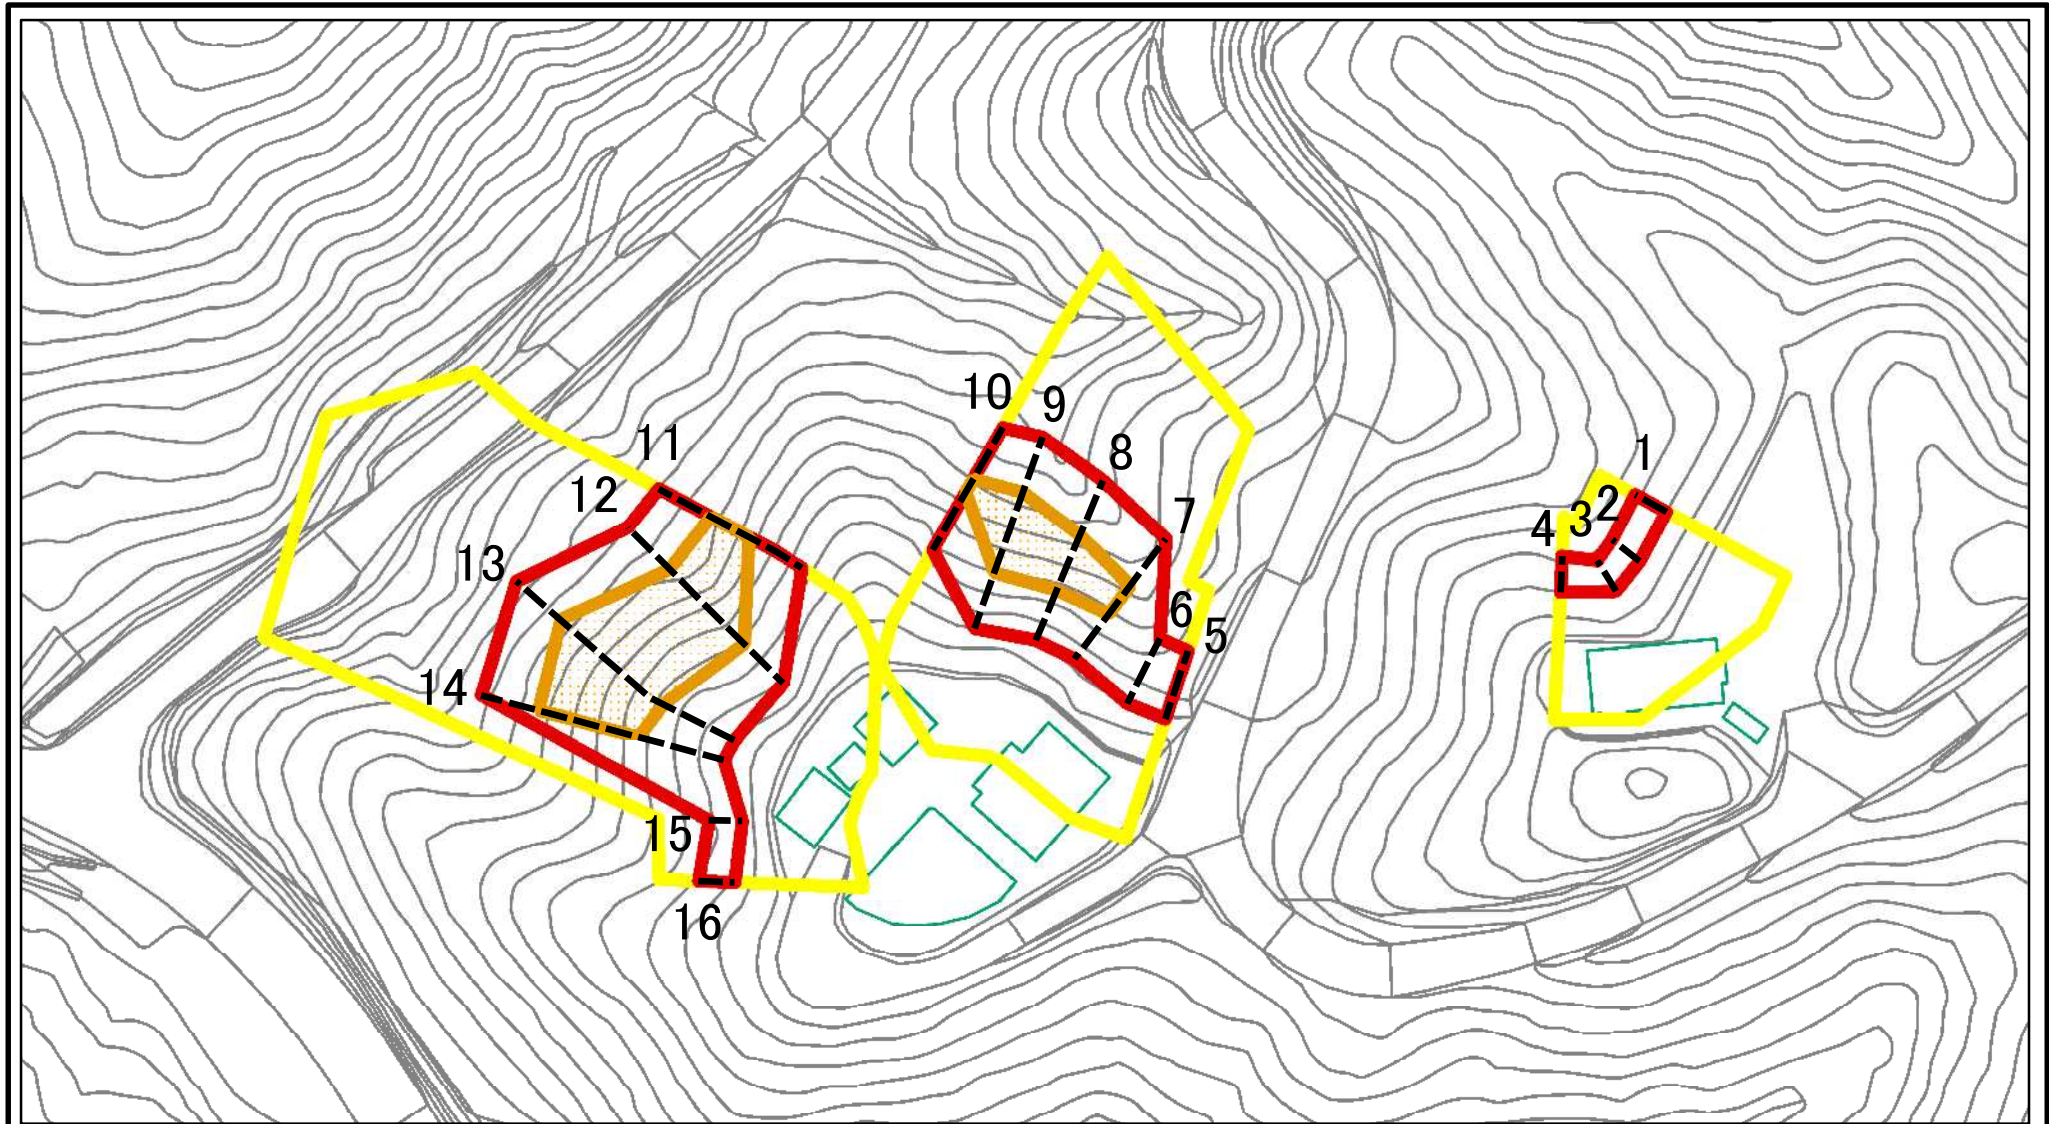
図中の数字は横断測線番号を示す

様式-2-1(急) 土砂災害警戒区域・土砂災害特別警戒区域 区域図(その2)	土砂災害防止法施行令第二条の基準に該当する区域		縮尺 1:1,000	自然現象の種類	急傾斜地の崩壊	箇所番号	403-I-1014
	土砂災害防止法施行令第三条の基準に該当する区域			告示番号		箇所名	権現山IA
	土砂等の(移動)高さが1m以下の場合、土砂等の移動による力が100kN/m <sup>2</sup> を超える区域			告示年月日		所在地	栃木県那須郡那珂川町馬頭
	土砂等の堆積の高さが3mを超える区域						
それ以外の区域

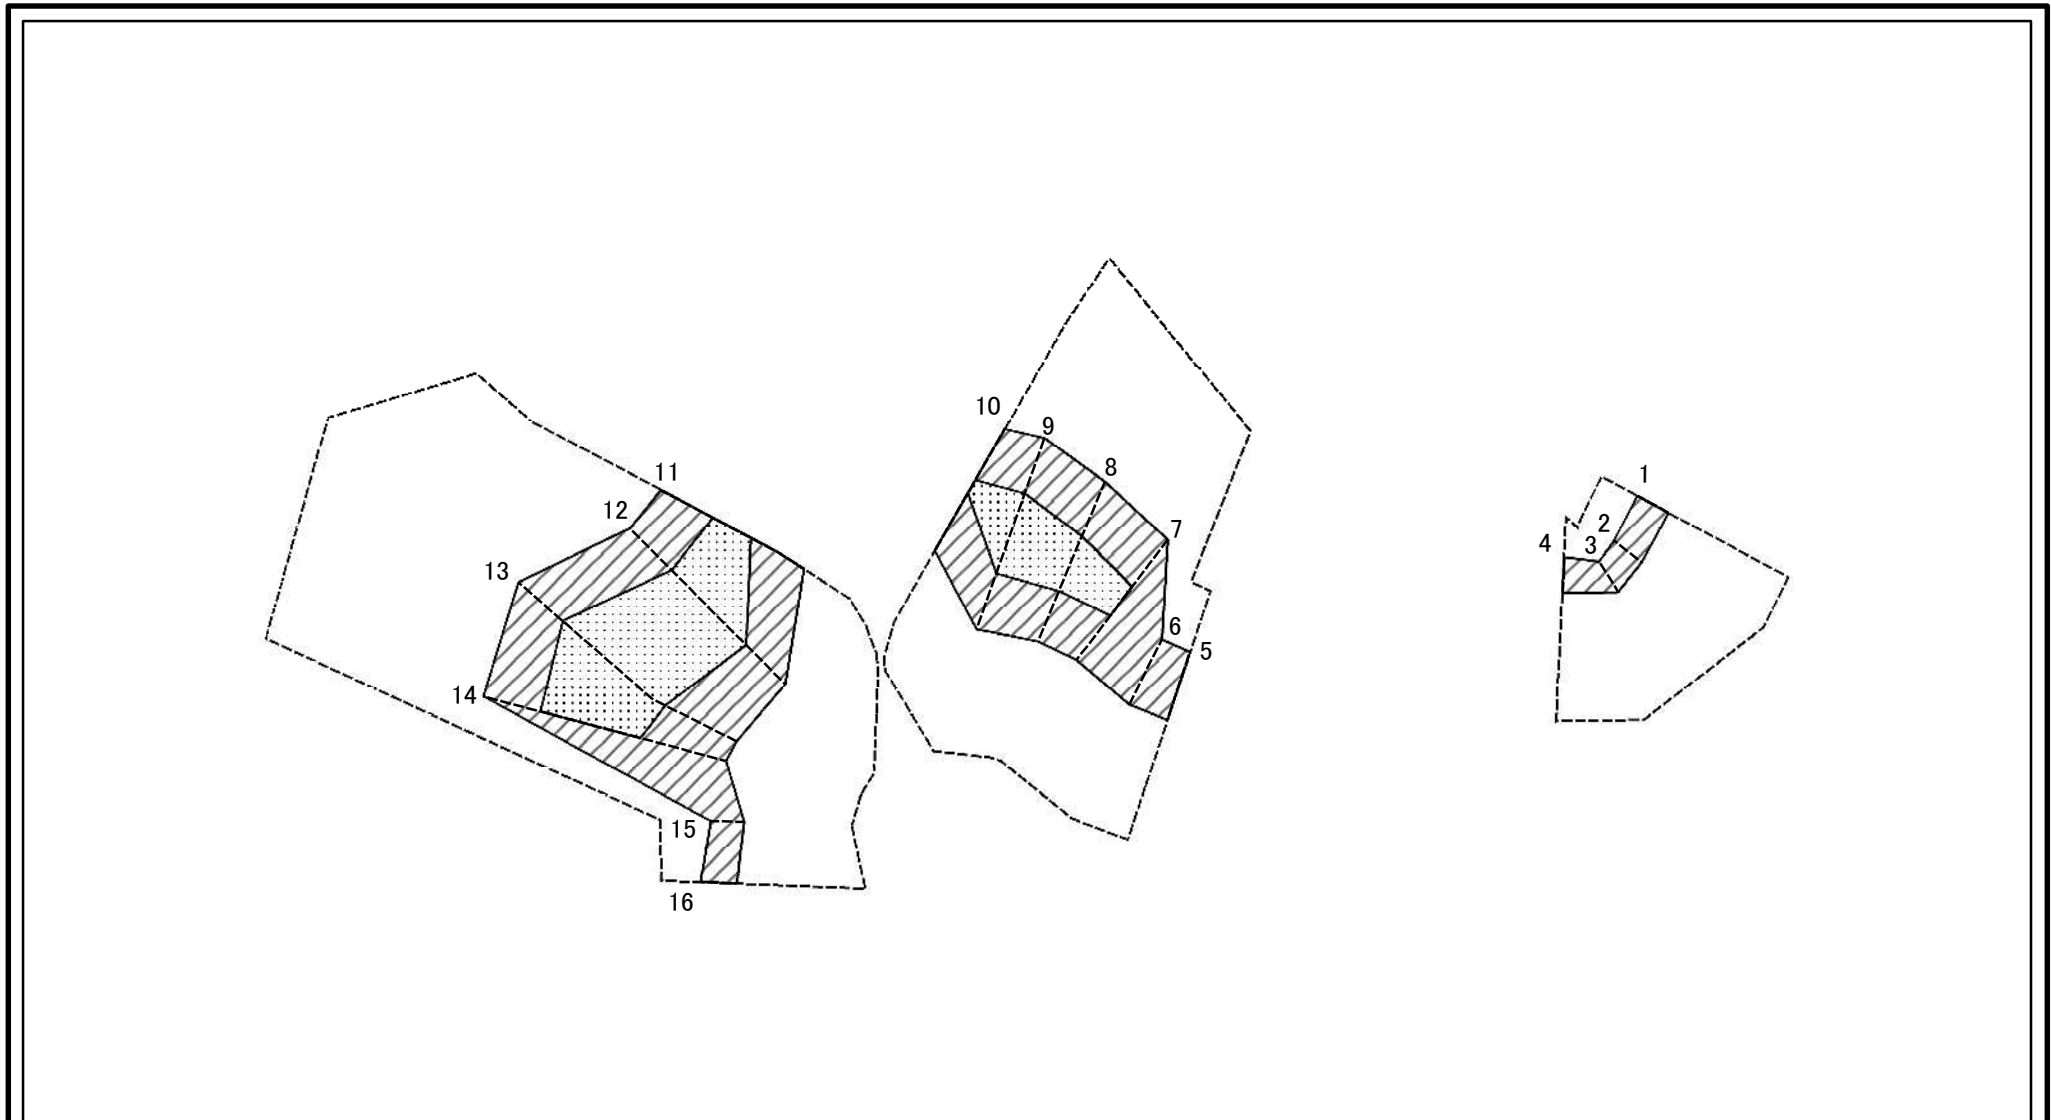
図中の数字は横断測線番号を示す

様式-2-2(急)  
土砂災害特別警戒区域の区域区分図  
(急傾斜地の崩壊に伴う土石等の移動により  
建築物の地上部に作用すると想定される力)

土砂災害防止法施行令第二条の基準に該当する区域	
土砂災害防止法施行令第三条の基準に該当する区域	
それ以外の区域

横断測線の区間	土石等の移動により建築物の地上部に作用すると想定される力				土石等の堆積により建築物の地上部に作用すると想定される力				横断測線の区間	土石等の移動により建築物の地上部に作用すると想定される力				土石等の堆積により建築物の地上部に作用すると想定される力			
	土石等の(移動)高さが1m以下の場合、土石等の移動による力が100kN/m <sup>2</sup> を超える区域		それ以外の区域		土石等の堆積の高さが3mを超える区域		それ以外の区域			土石等の(移動)高さが1m以下の場合、土石等の移動による力が100kN/m <sup>2</sup> を超える区域		それ以外の区域		土石等の堆積の高さが3mを超える区域		それ以外の区域	
1 ~ 2	-	-	58.40	1.00	-	-	8.71	1.63	~								
2 ~ 3	-	-	58.62	1.00	-	-	8.76	1.64	~								
3 ~ 4	-	-	59.51	1.00	-	-	9.23	1.72	~								
~									~								
5 ~ 6	-	-	79.54	1.00	-	-	9.43	1.76	~								
6 ~ 7	-	-	100.00	1.00	-	-	11.57	2.16	~								
7 ~ 8	122.21	1.00	100.00	1.00	-	-	12.66	2.37	~								
8 ~ 9	127.15	1.00	100.00	1.00	-	-	12.66	2.37	~								
9 ~ 10	127.15	1.00	100.00	1.00	-	-	12.32	2.30	~								
~									~								
11 ~ 12	134.08	1.00	100.00	1.00	-	-	12.60	2.35	~								
12 ~ 13	134.08	1.00	100.00	1.00	-	-	13.23	2.47	~								
13 ~ 14	127.37	1.00	100.00	1.00	-	-	13.23	2.47	~

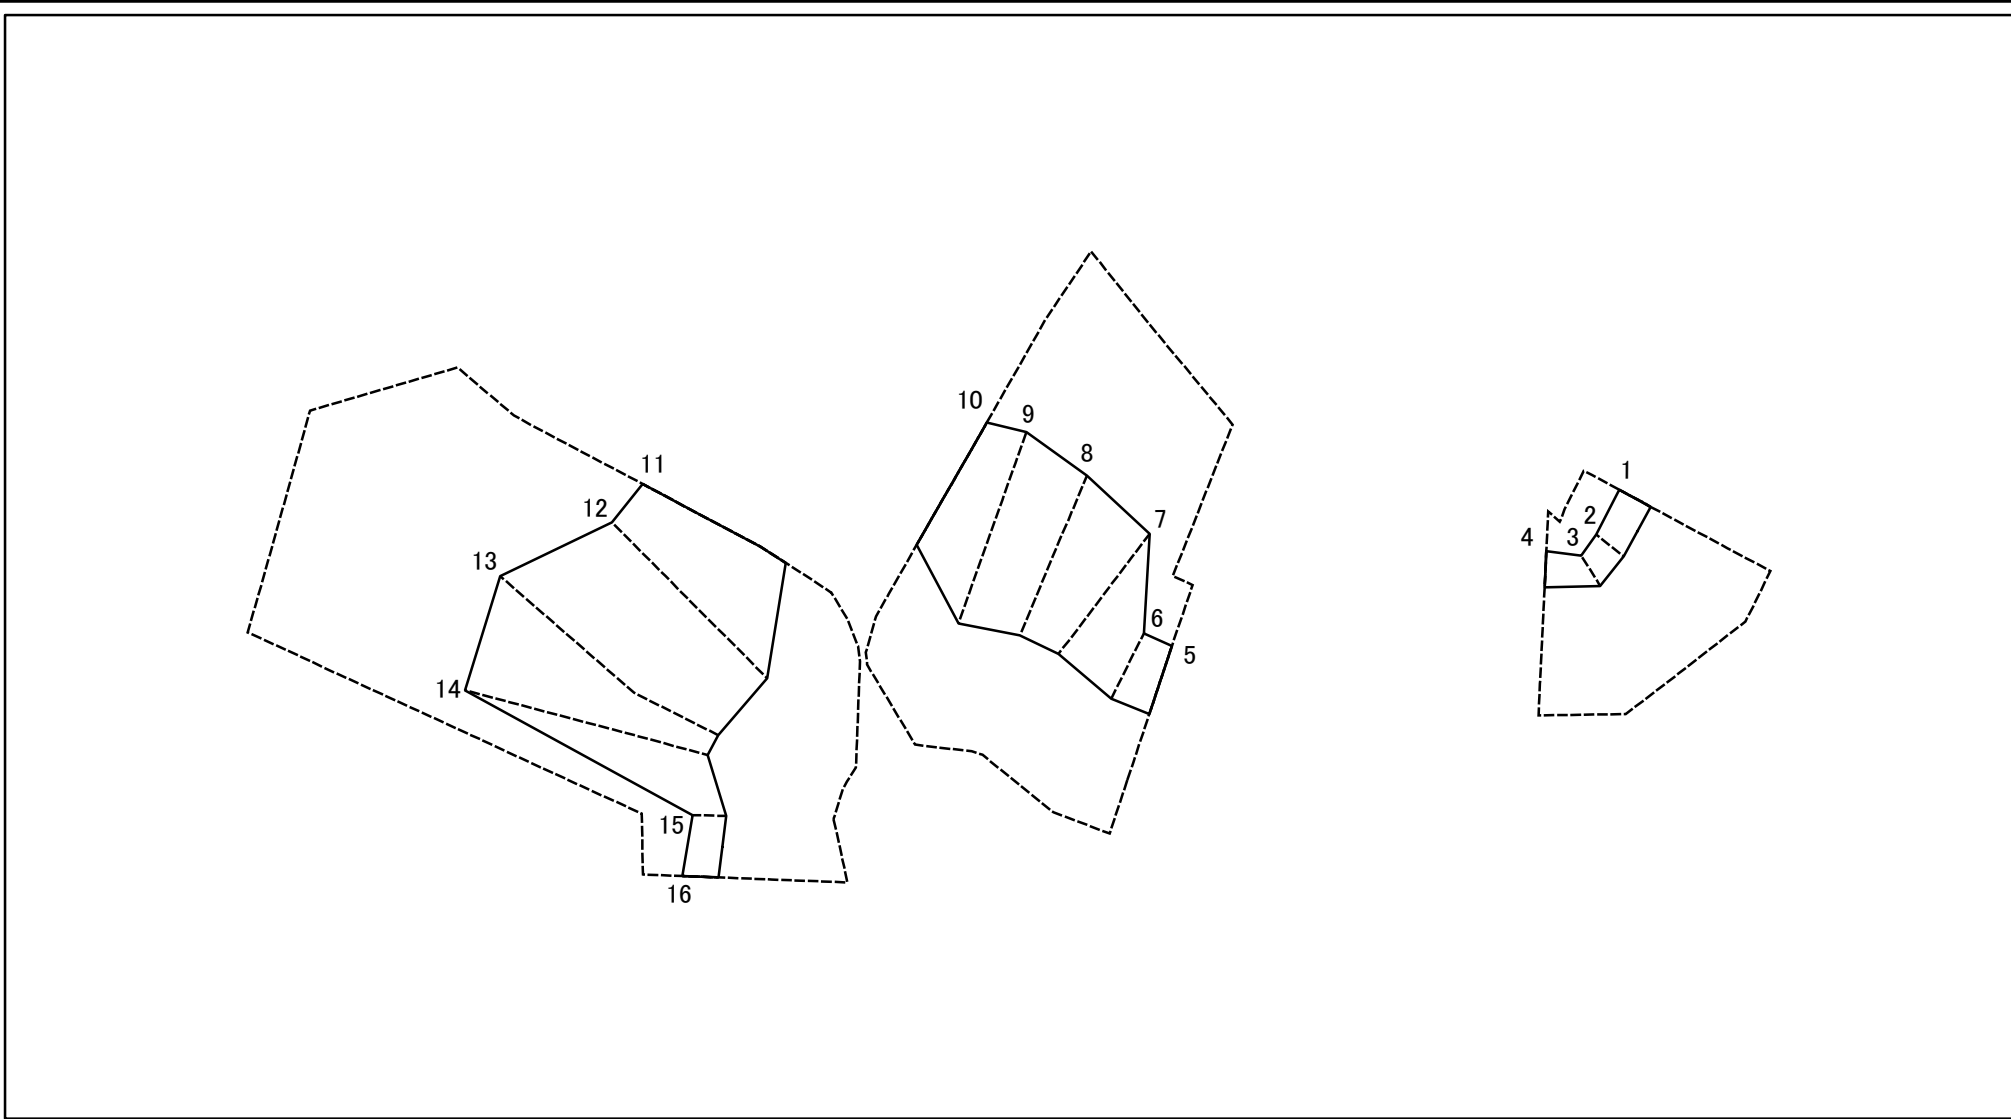
図中の数字は横断測線番号を示す

様式-2-3(急)  
土砂災害特別警戒区域の区域区分図  
(急傾斜地の崩壊に伴う土石等の堆積により  
建築物の地上部に作用すると想定される力)

土砂災害防止法施行令第二条の基準に該当する区域	
土砂災害防止法施行令第三条の基準に該当する区域	
それ以外の区域
