土砂災害警戒区域等の指定の公示に係る図書(その1)

様式-1(急)
土砂災害警戒区域・土砂災害特別警戒区域
位置図

神前田II A

栃木県栃木市西方町真名子

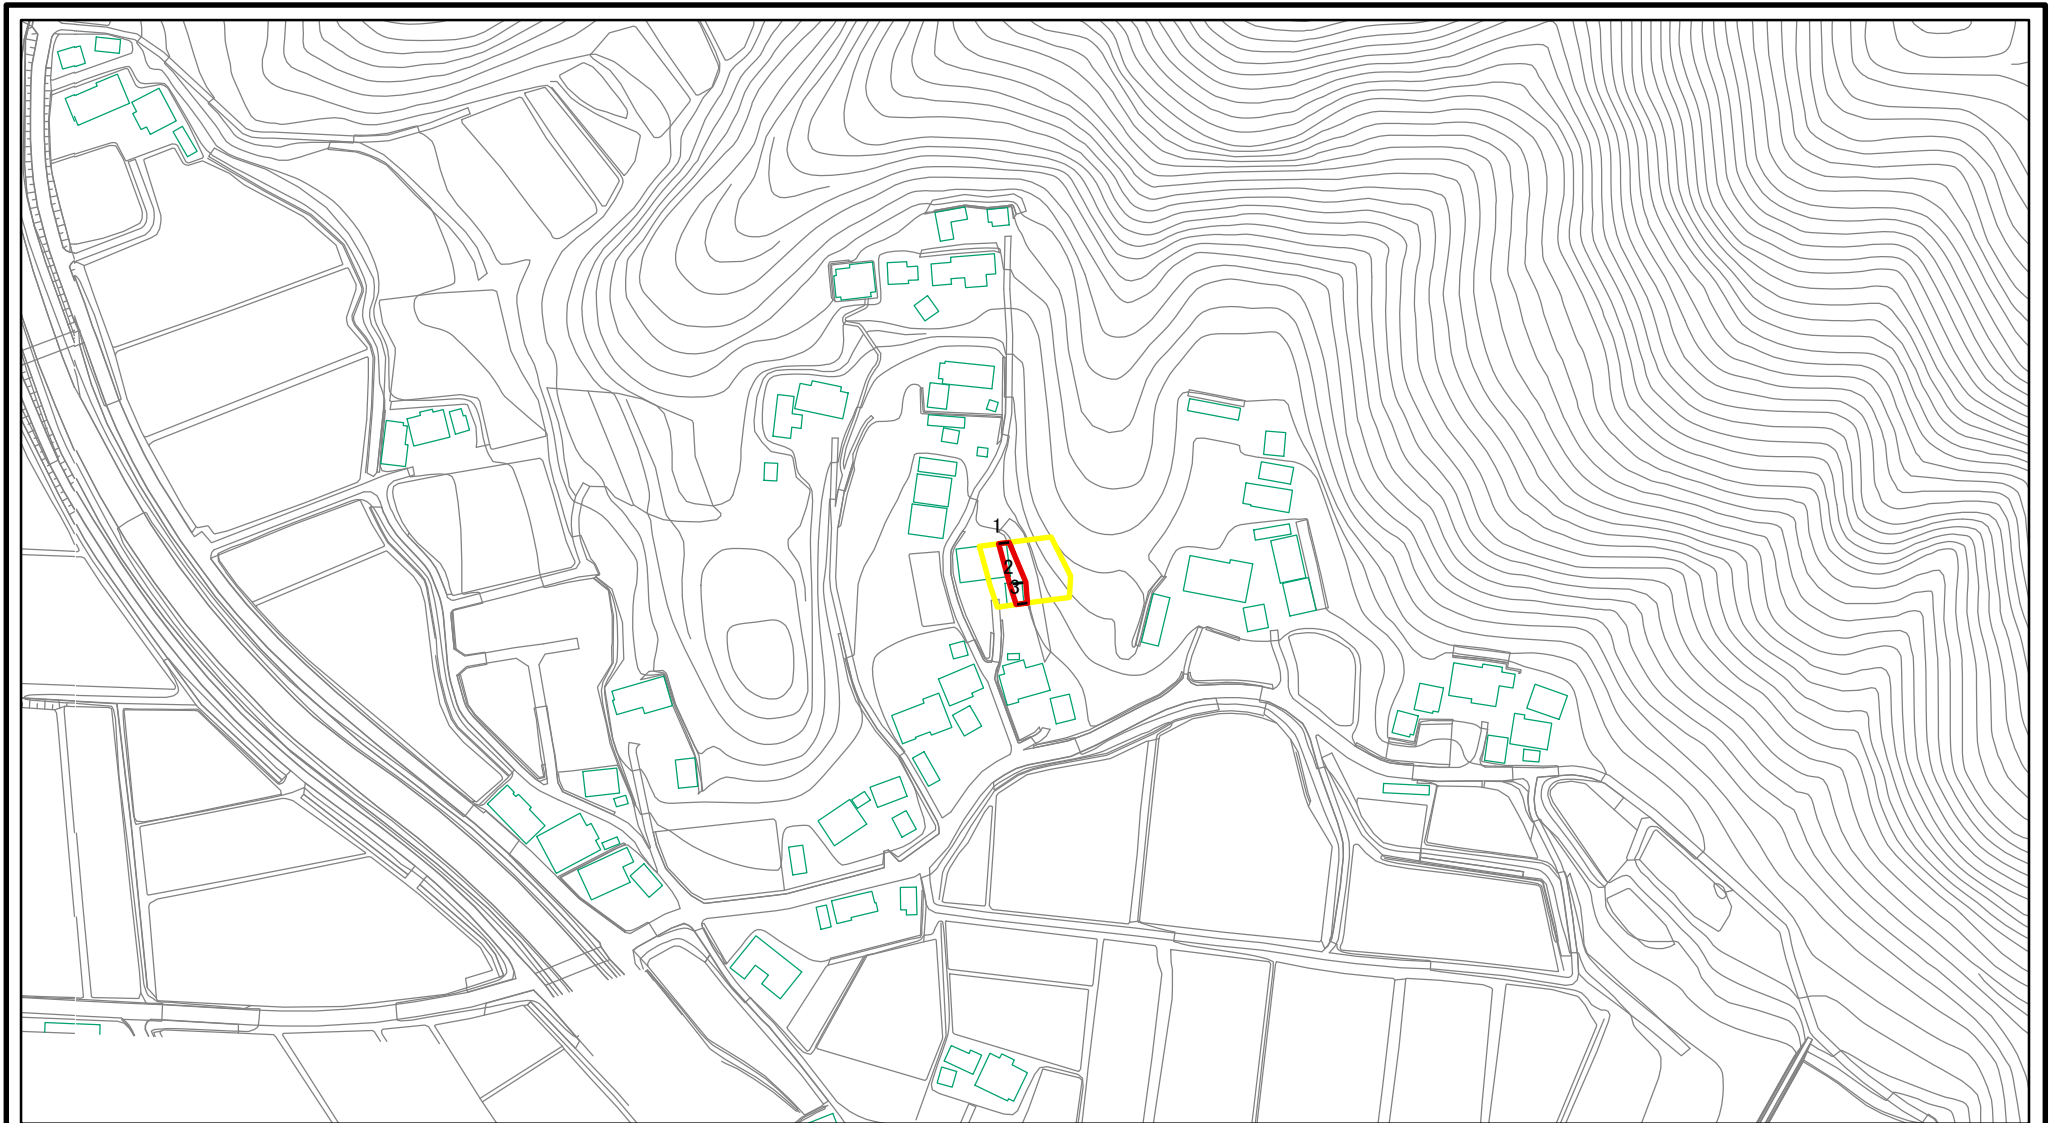
土砂災害警戒区域・土砂災害特別警戒区域
区域図(その1)

図中の数字は横断測線番号を示す

土砂災害防止法施行令第二条の基準に該当する区域

土砂災害防止法
施行令第三条の
基準に該当する
区域

土石等の(移動)高さが1m以下の場合、
土石等の移動による力が100kN/mを超える区域
土石等の堆積の高さが3mを超える区域
それ以外の区域

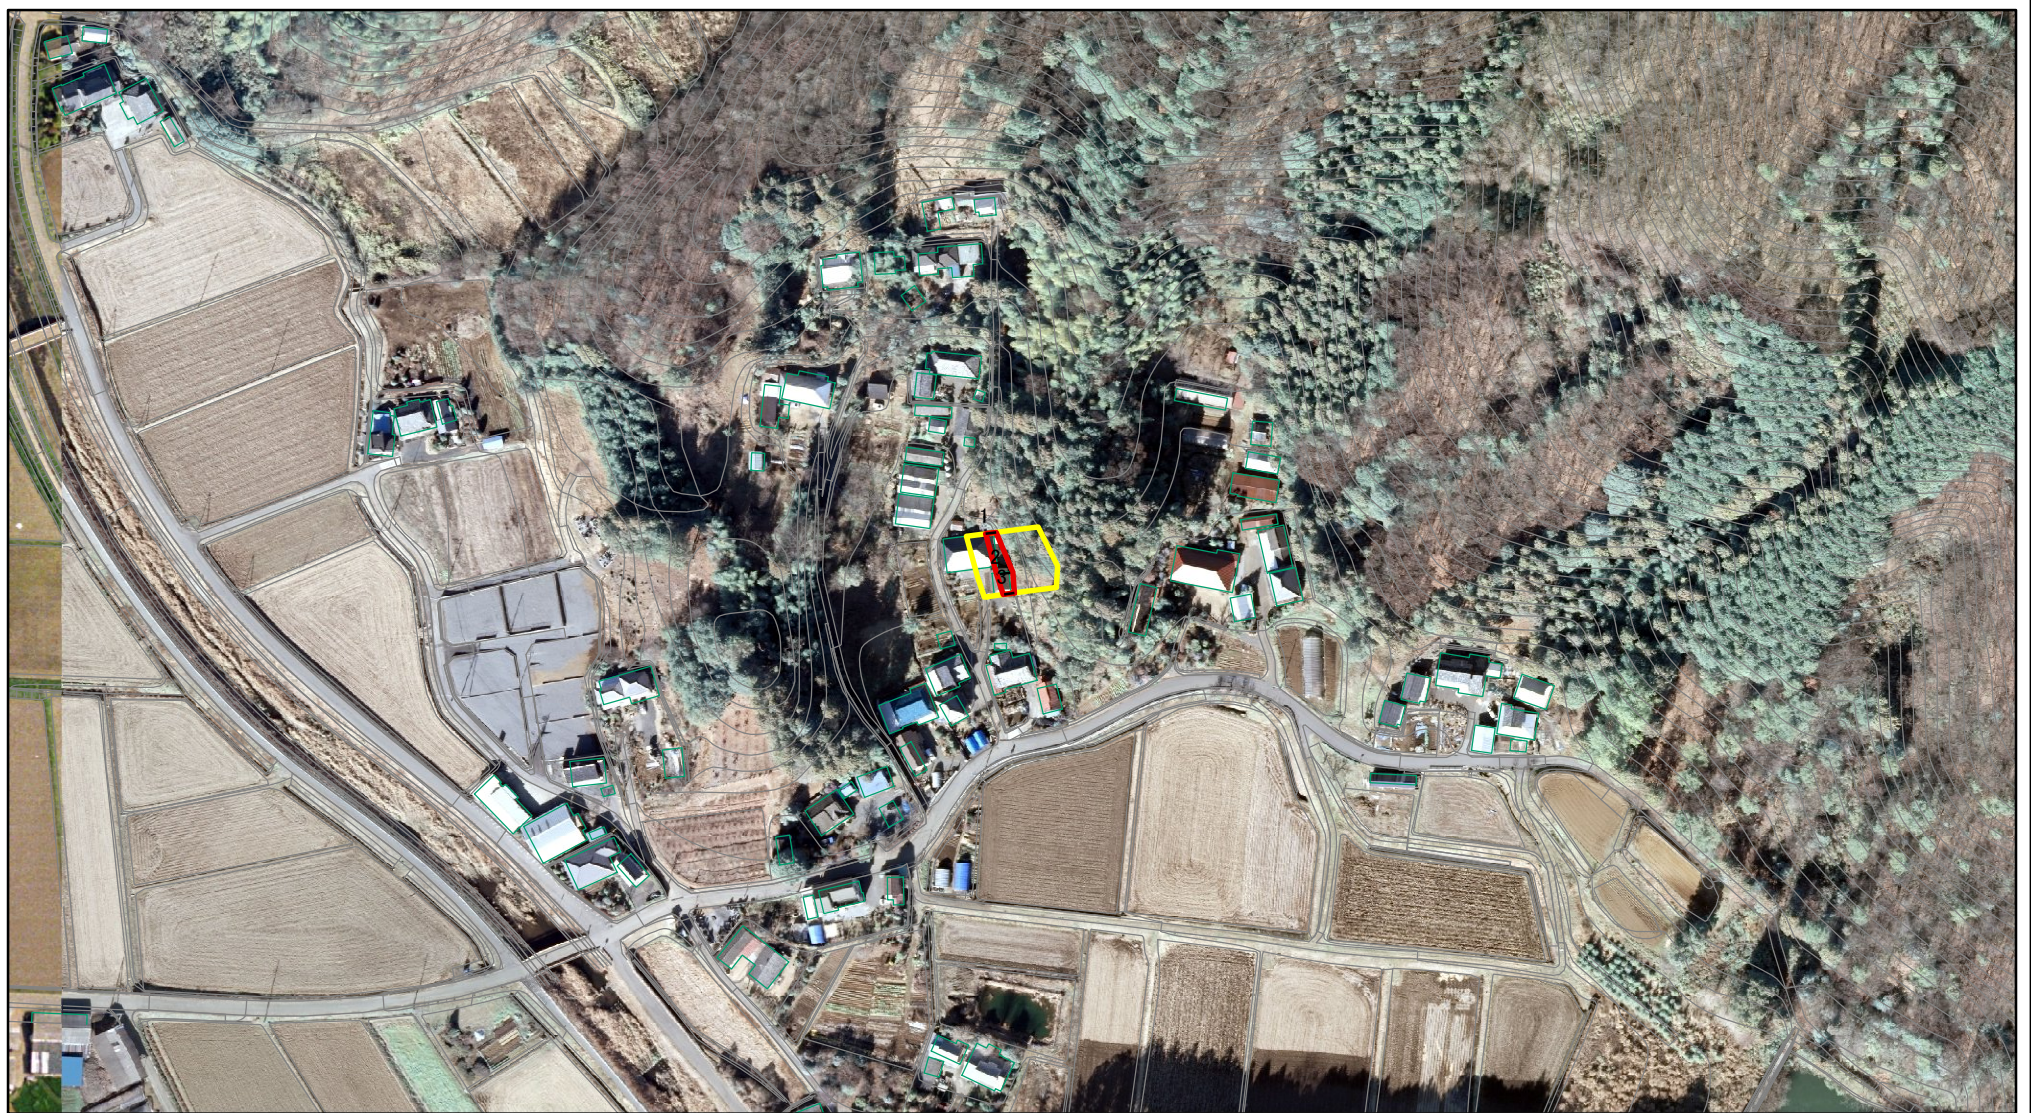
土砂災害警戒区域・土砂災害特別警戒区域
区域図(その1)

図中の数字は横断測線番号を示す

土砂災害防止法施行令第二条の基準に該当する区域

土砂災害防止法
施行令第三条の
基準に該当する
区域

土石等の堆積の高さが3mを超える区域

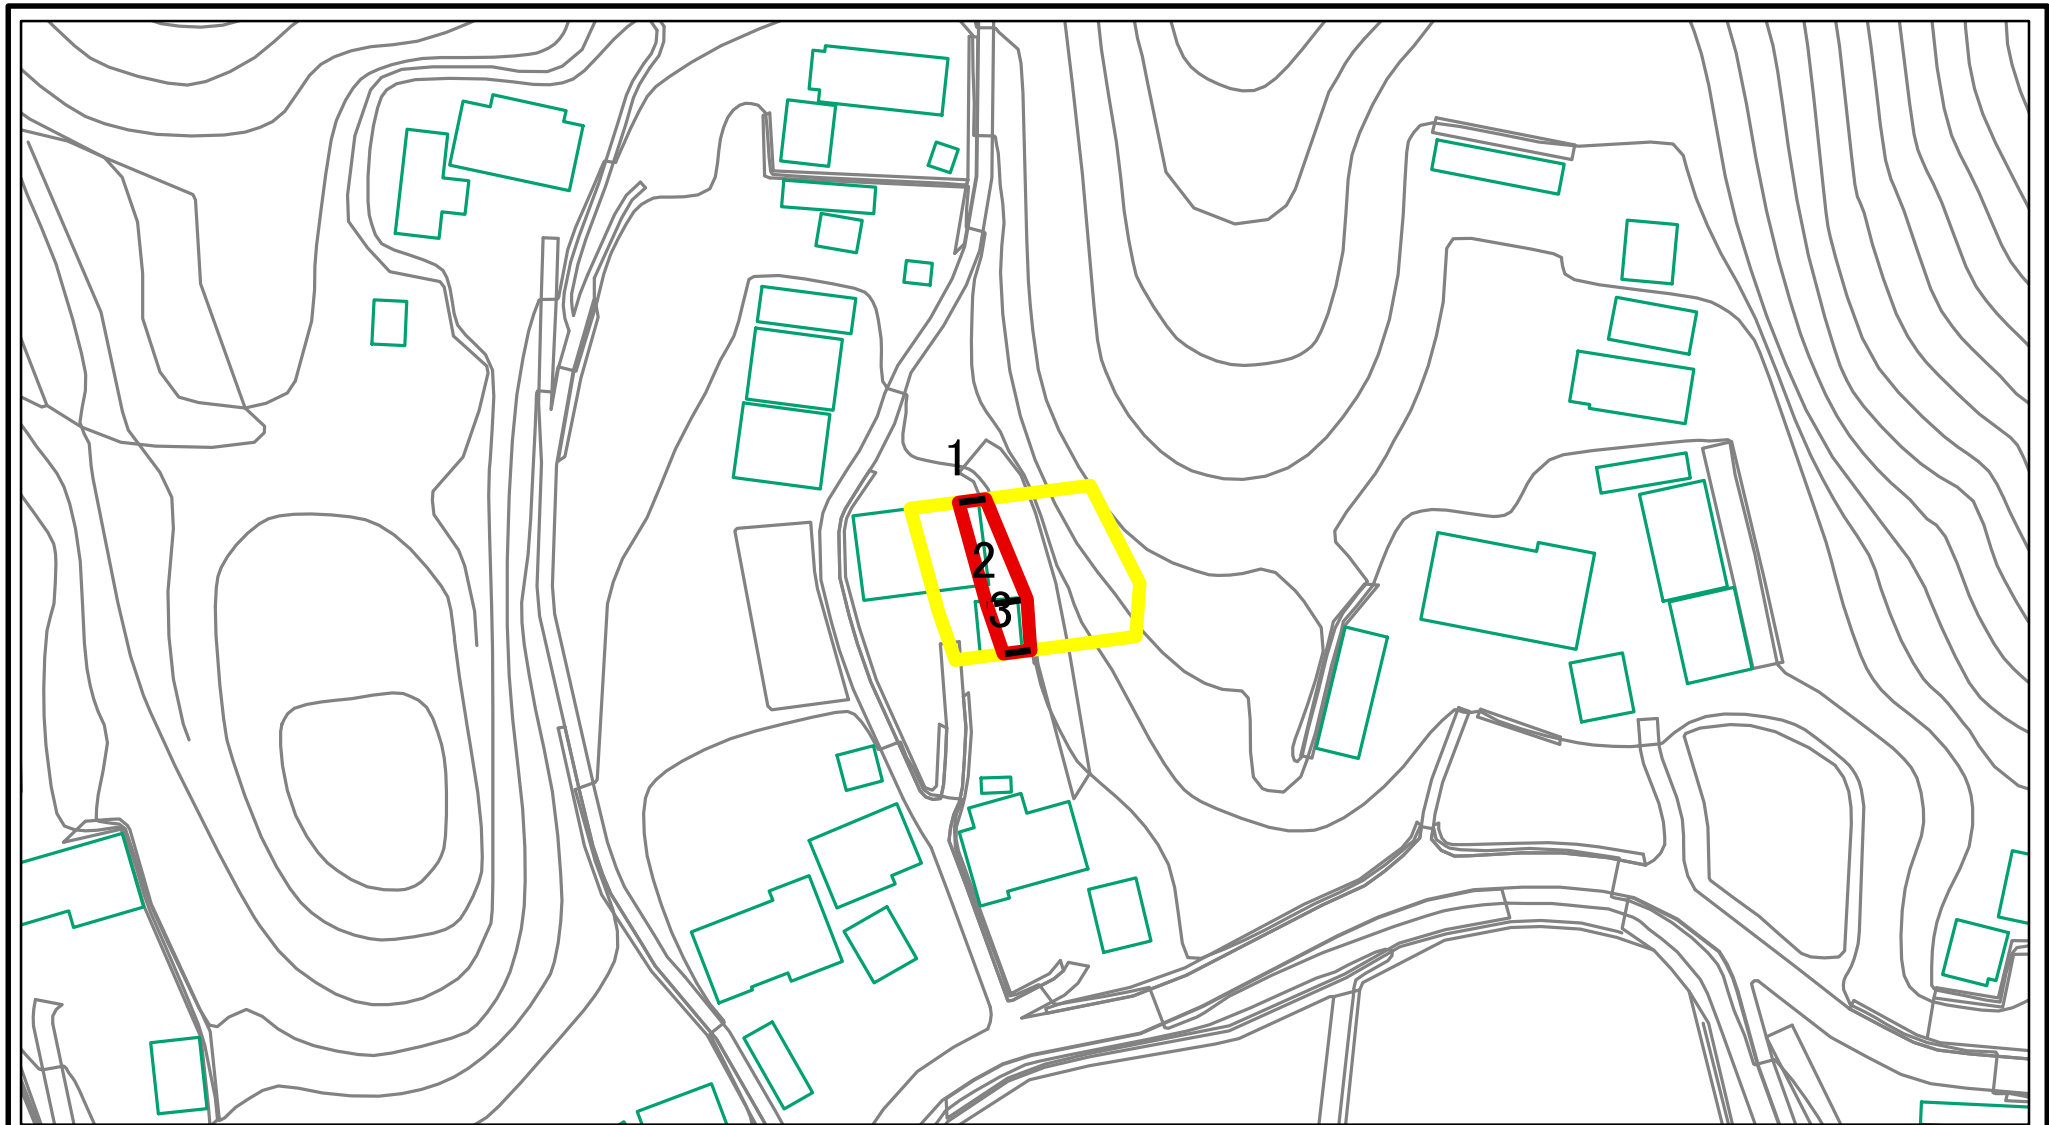
| 様式-2-1(急) 土砂災害警戒区域・土砂災害特別警戒区域 区域図(その2) | 土砂災害防止法施行令第二条の基準に該当する区域 | | N 縮尺 1:1,000 | 自然現象の種類 | 急傾斜地の崩壊 | 箇所番号 | 203-II-1052 |

図中の数字は横断測線番号を示す

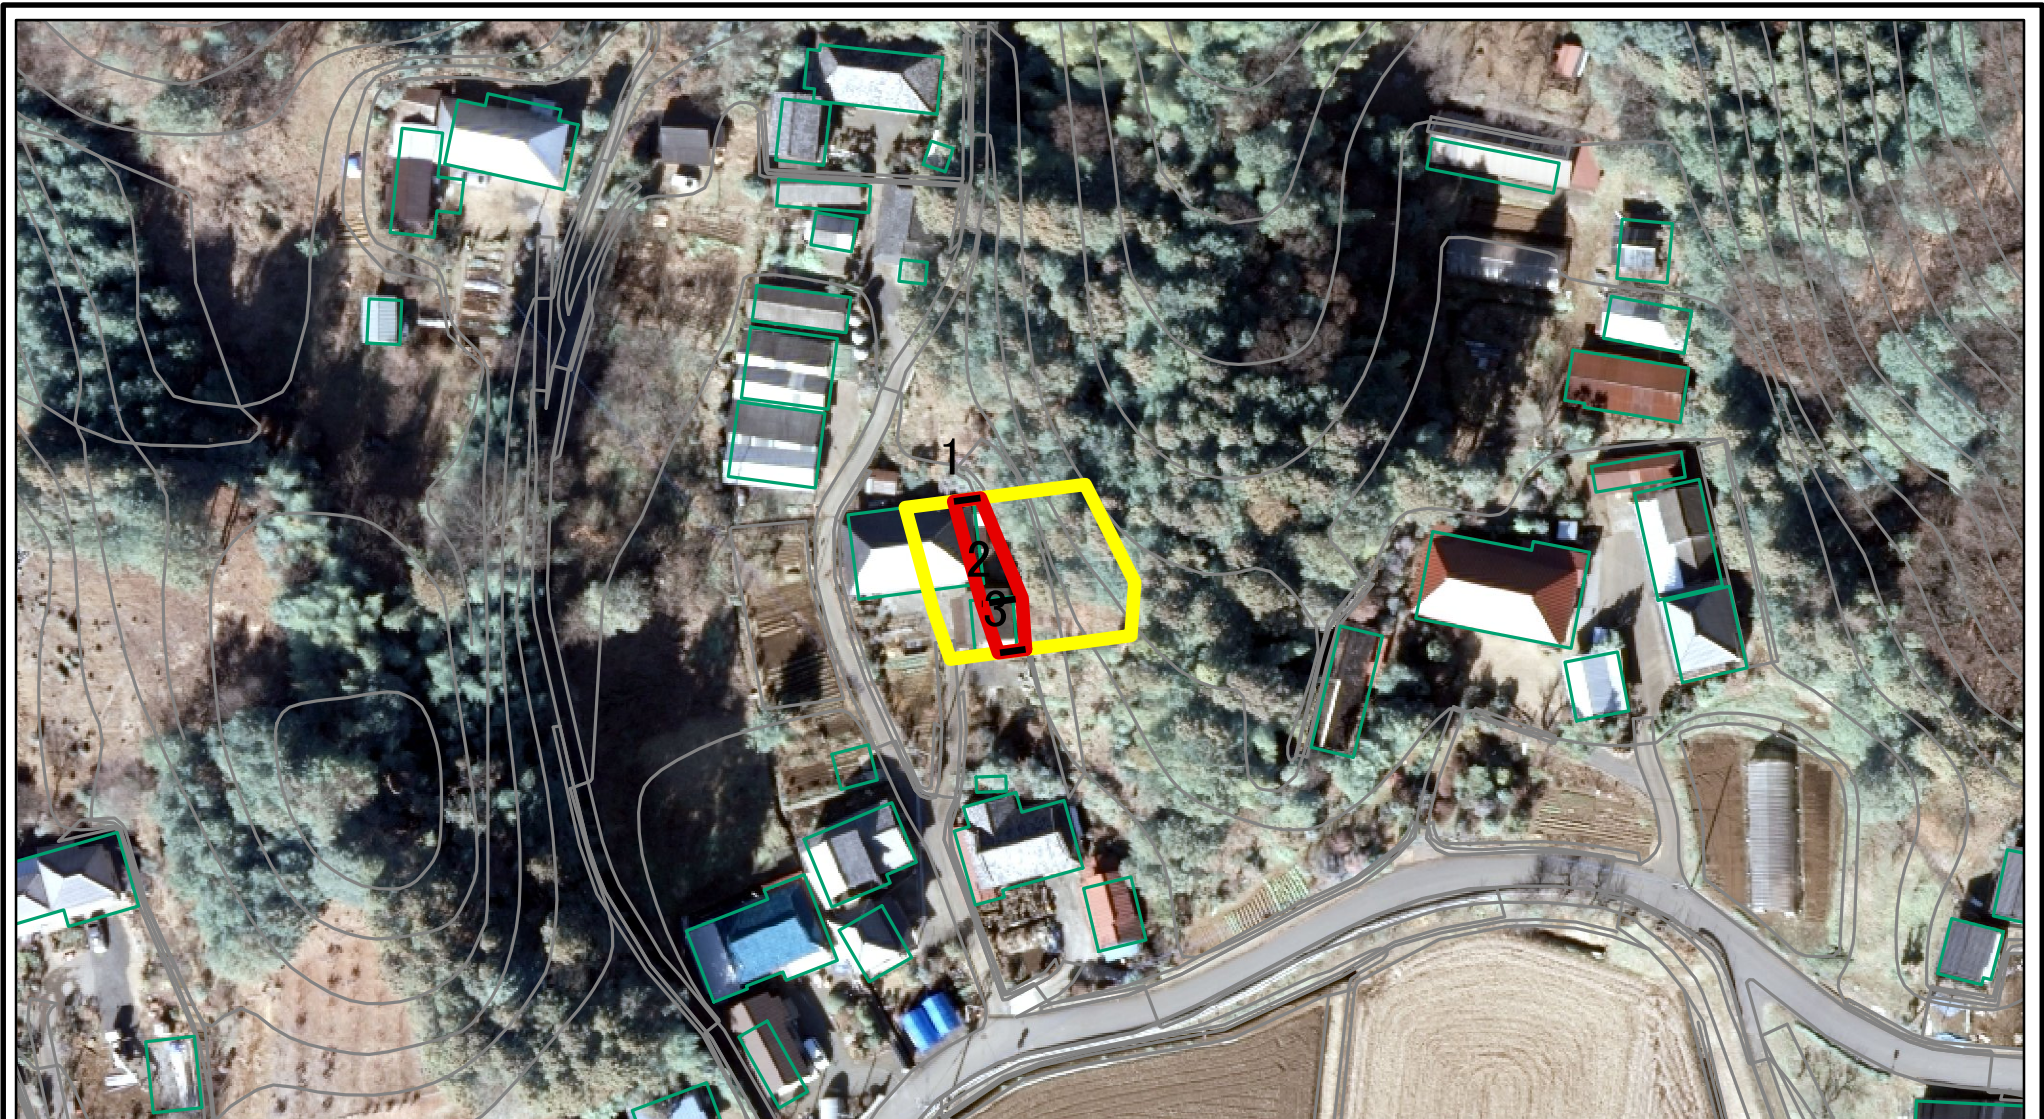
土砂災害警戒区域・土砂災害特別警戒区域
区域図(その2)

図中の数字は横断測線番号を示す

| 土砂災害防止法施行令第二条の基準に該当する区域 | |
| 土砂災害防止法施行令第三条の基準に該当する区域 | |
