土砂災害警戒区域等の指定の公示に係る図書(その1)

様式-1(急)
土砂災害警戒区域・土砂災害特別警戒区域
位置図

大柿ⅢA

栃木県栃木市都賀町

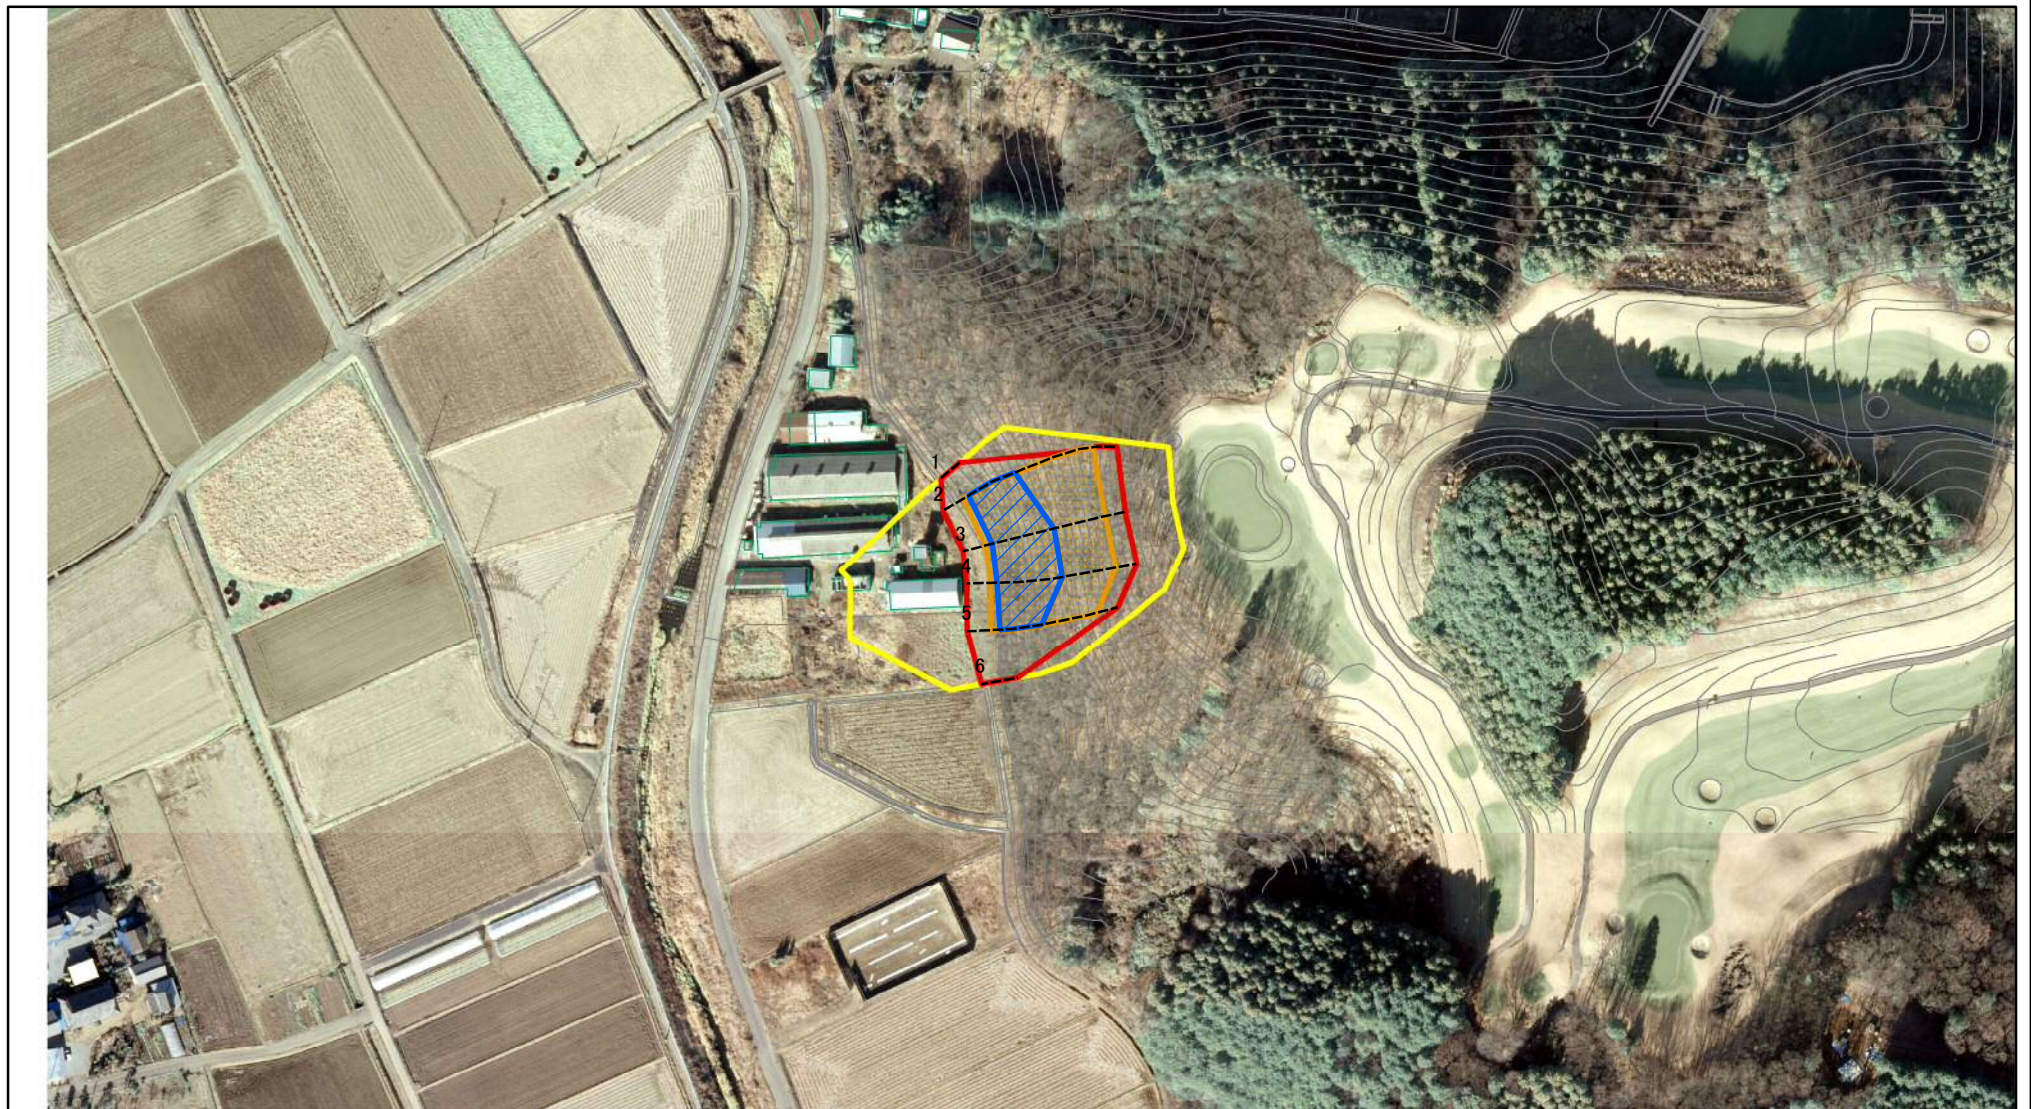
様式-2(急)

図中の数字は横断測線番号を示す

土砂災害警戒区域・土砂災害特別警戒区域
区域図(その1)

土砂災害防止法施行令第二条の基準に該当する区域

土砂災害防止法
施行令第三条の
基準に該当する
区域

土石等の移動の高さが1m以下の場合、
土石等の移動による力が100kN/mを超える区域

土石等の堆積の高さが3mを超える区域

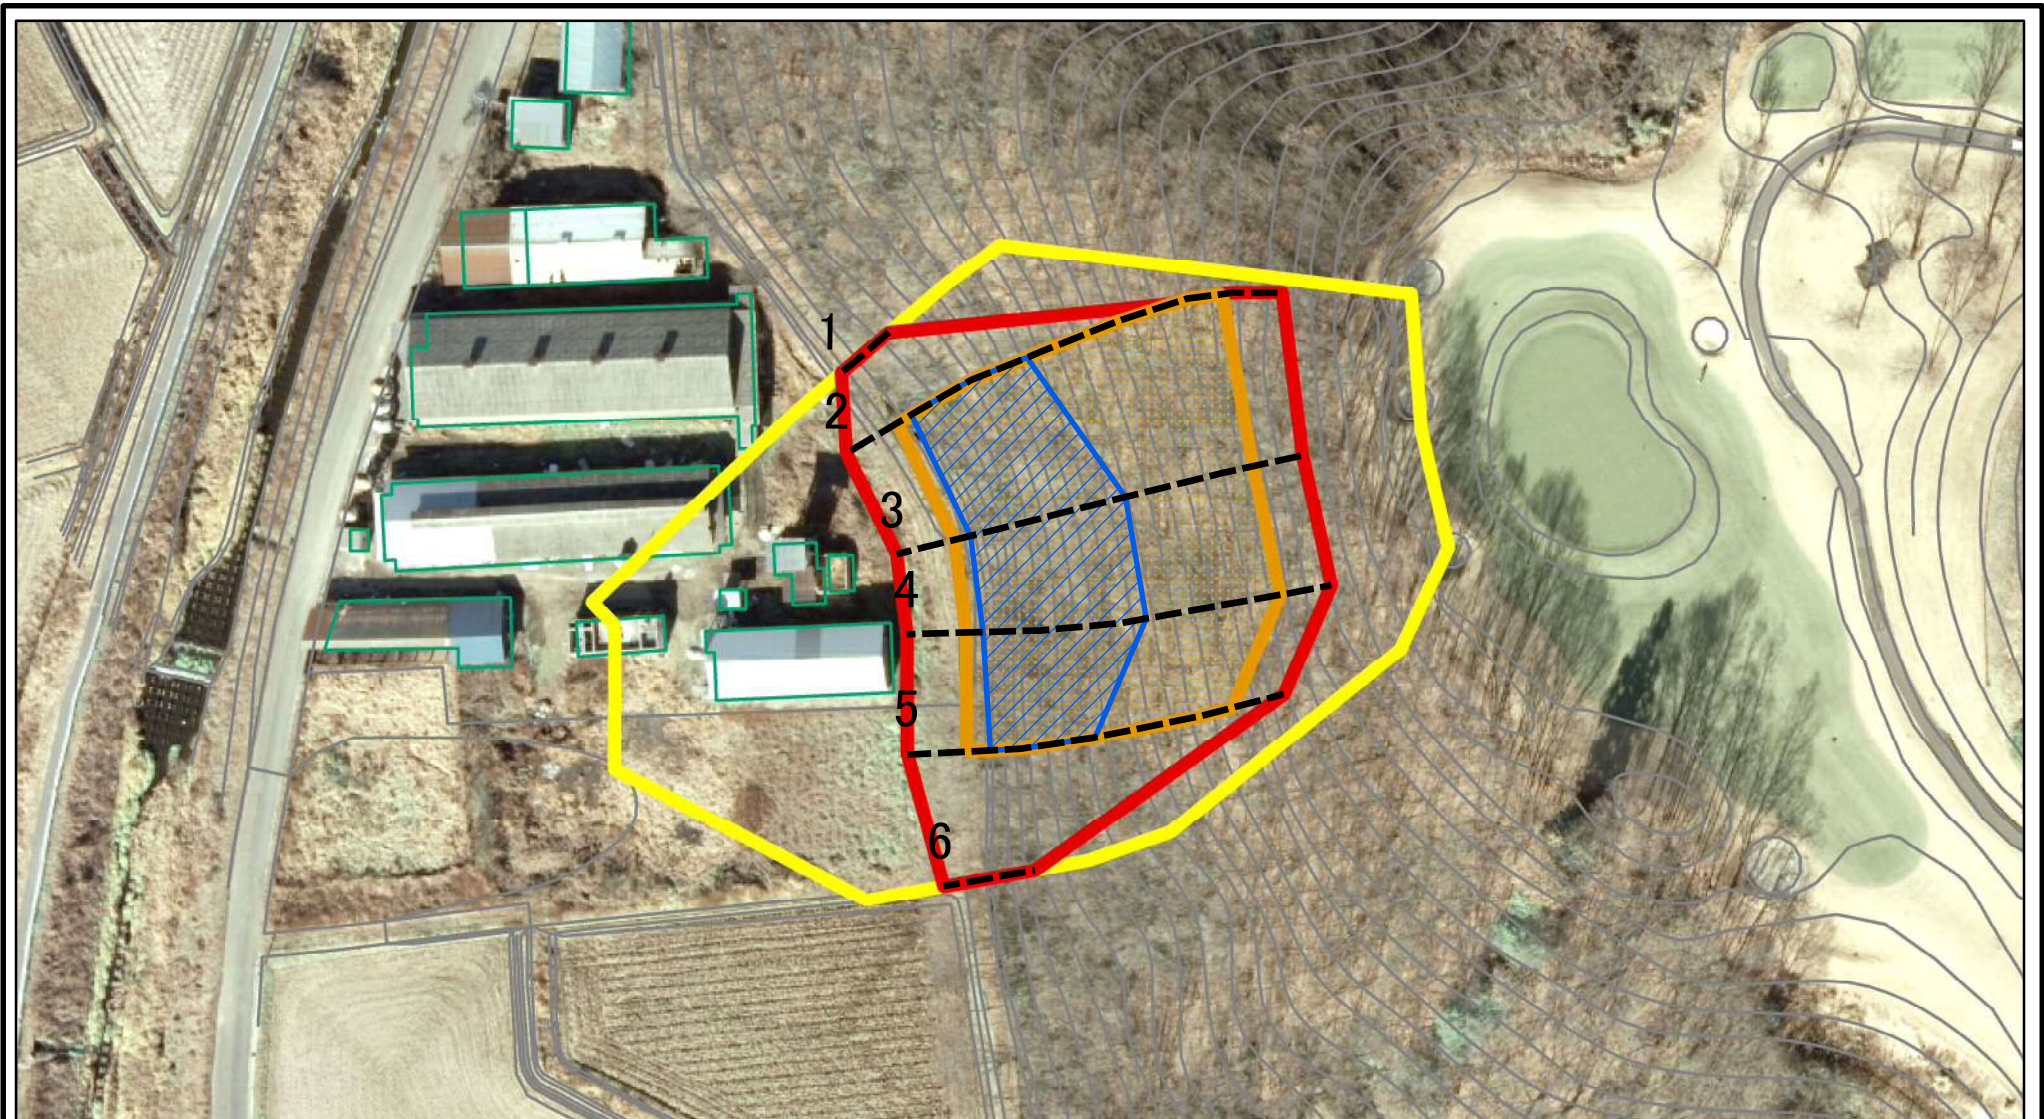
図中の数字は横断測線番号を示す

様式-2-1(急) 土砂災害警戒区域・土砂災害特別警戒区域 区域図(その2)	土砂災害防止法施行令第二条の基準に該当する区域		N 縮尺 1:1,000	自然現象の種類	急傾斜地の崩壊	箇所番号	203-Ⅲ-1031
	土砂災害防止法施行令第三条の基準に該当する区域			告示番号		箇所名	大柿ⅢA
	それ以外の区域			告示年月日		所在地	栃木県栃木市都賀町

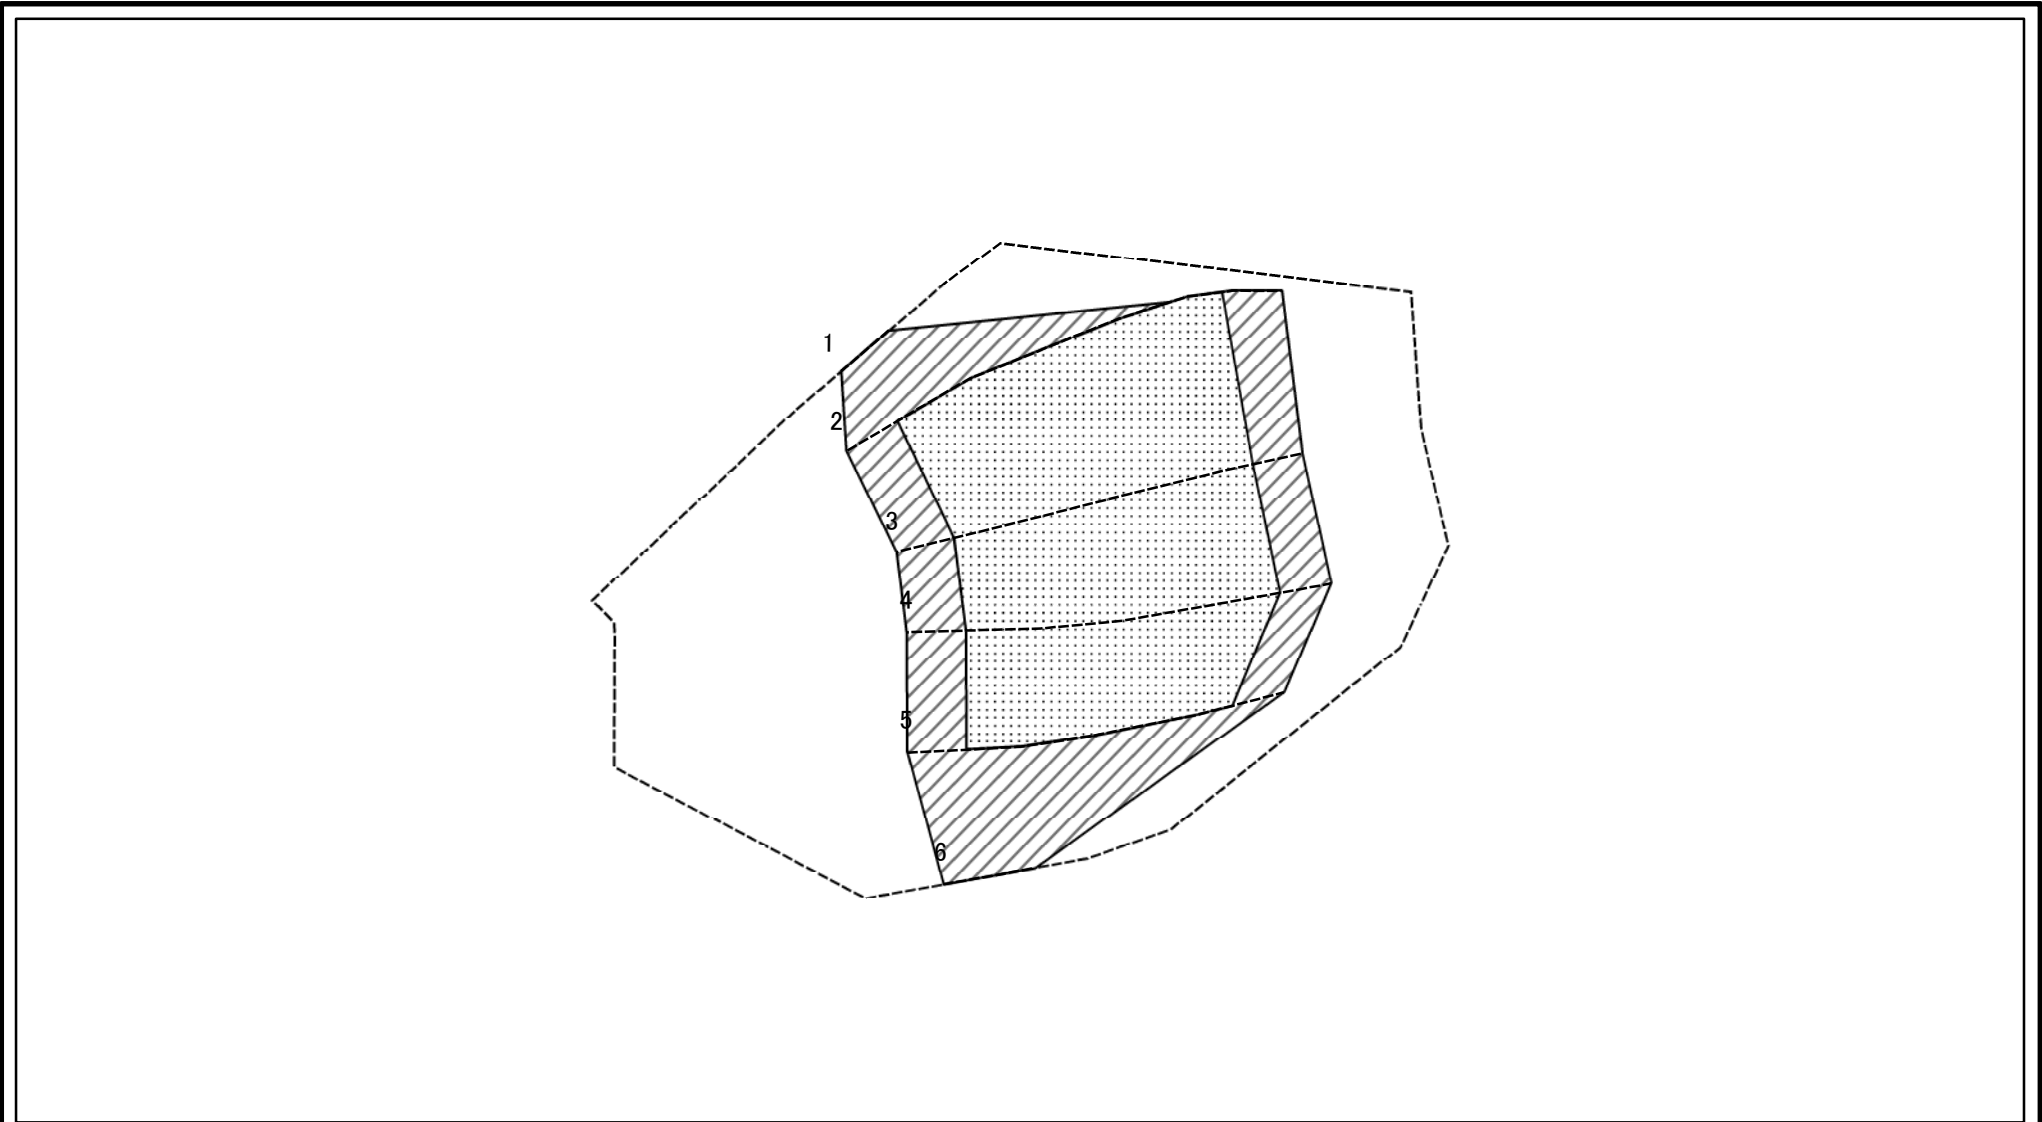
図中の数字は横断測線番号を示す

様式-2-2(急) 土砂災害特別警戒区域の区域区分図 (急傾斜地の崩壊に伴う土石等の移動により 建築物の地上部に作用すると想定される力)	土砂災害防止法施行令第二条の基準に該当する区域		N 縮尺 1:1,000	自然現象の種類	急傾斜地の崩壊	箇所番号	203-Ⅲ-1031
	土砂災害防止法施行令第三条の基準に該当する区域			告示番号		箇所名	大柿ⅢA
	それ以外の区域			告示年月日		所在地	栃木県栃木市都賀町

横断測線の区間	土石等の移動により建築物の地上部に作用すると想定される力				土石等の堆積により建築物の地上部に作用すると想定される力				横断測線の区間	土石等の移動により建築物の地上部に作用すると想定される力				土石等の堆積により建築物の地上部に作用すると想定される力			
	土石等の(移動)高さが1m以下の場合、土石等の移動による力が100kN/m ² を超える区域		それ以外の区域		土石等の堆積の高さが3mを超える区域		それ以外の区域			土石等の(移動)高さが1m以下の場合、土石等の移動による力が100kN/m ² を超える区域		それ以外の区域		土石等の堆積の高さが3mを超える区域		それ以外の区域	
	力の大きさのうち最大のもの(kN/m ²)	土石等の高さ(m)	力の大きさのうち最大のもの(kN/m ²)	土石等の高さ(m)	力の大きさのうち最大のもの(kN/m ²)	土石等の高さ(m)	力の大きさのうち最大のもの(kN/m ²)	土石等の高さ(m)		力の大きさのうち最大のもの(kN/m ²)	土石等の高さ(m)	力の大きさのうち最大のもの(kN/m ²)	土石等の高さ(m)	力の大きさのうち最大のもの(kN/m ²)	土石等の高さ(m)	力の大きさのうち最大のもの(kN/m ²)	土石等の高さ(m)
1 ~ 2	-	-	100.00	1.00	-	-	15.73	3.00	~								
2 ~ 3	161.44	1.00	100.00	1.00	19.81	3.78	15.73	3.00	~								
3 ~ 4	161.44	1.00	100.00	1.00	19.81	3.78	15.73	3.00	~								
4 ~ 5	160.44	1.00	100.00	1.00	19.54	3.73	15.73	3.00	~								
5 ~ 6	-	-	100.00	1.00	-	-	15.73	3.00	~								
~									~								
~									~								
~									~

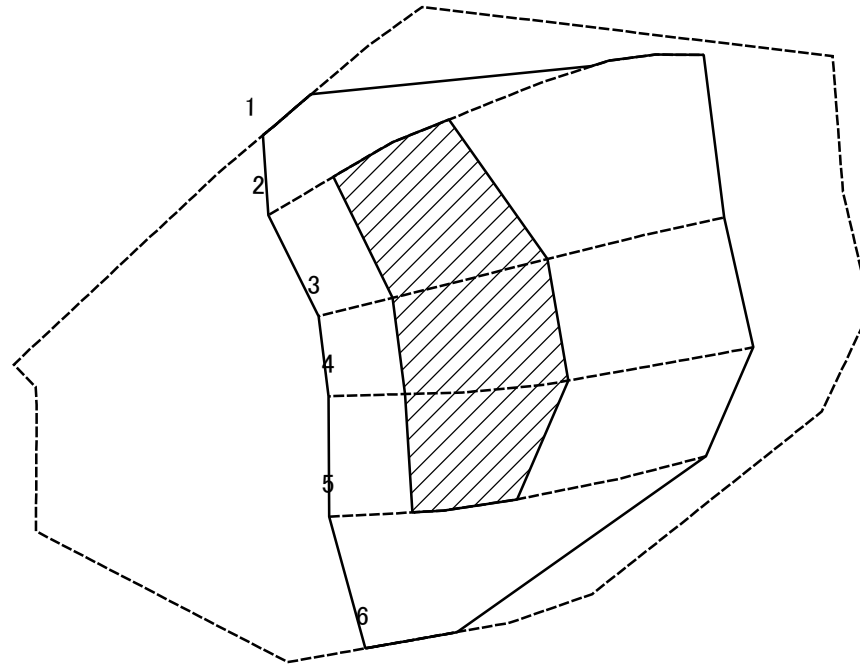
図中の数字は横断測線番号を示す

様式-2-3(急)
土砂災害特別警戒区域の区域区分図
(急傾斜地の崩壊に伴う土石等の堆積により
建築物の地上部に作用すると想定される力)

土砂災害防止法施行令第二条の基準に該当する区域

土砂災害防止法
施行令第三条の
基準に該当する
区域
