土砂災害警戒区域等の指定の公示に係る図書(その1)

様式-1(急)
土砂災害警戒区域・特別警戒区域
位置図

| 箇所名 | 本社IIA |
| 所在地 | 栃木県矢板市山田 |

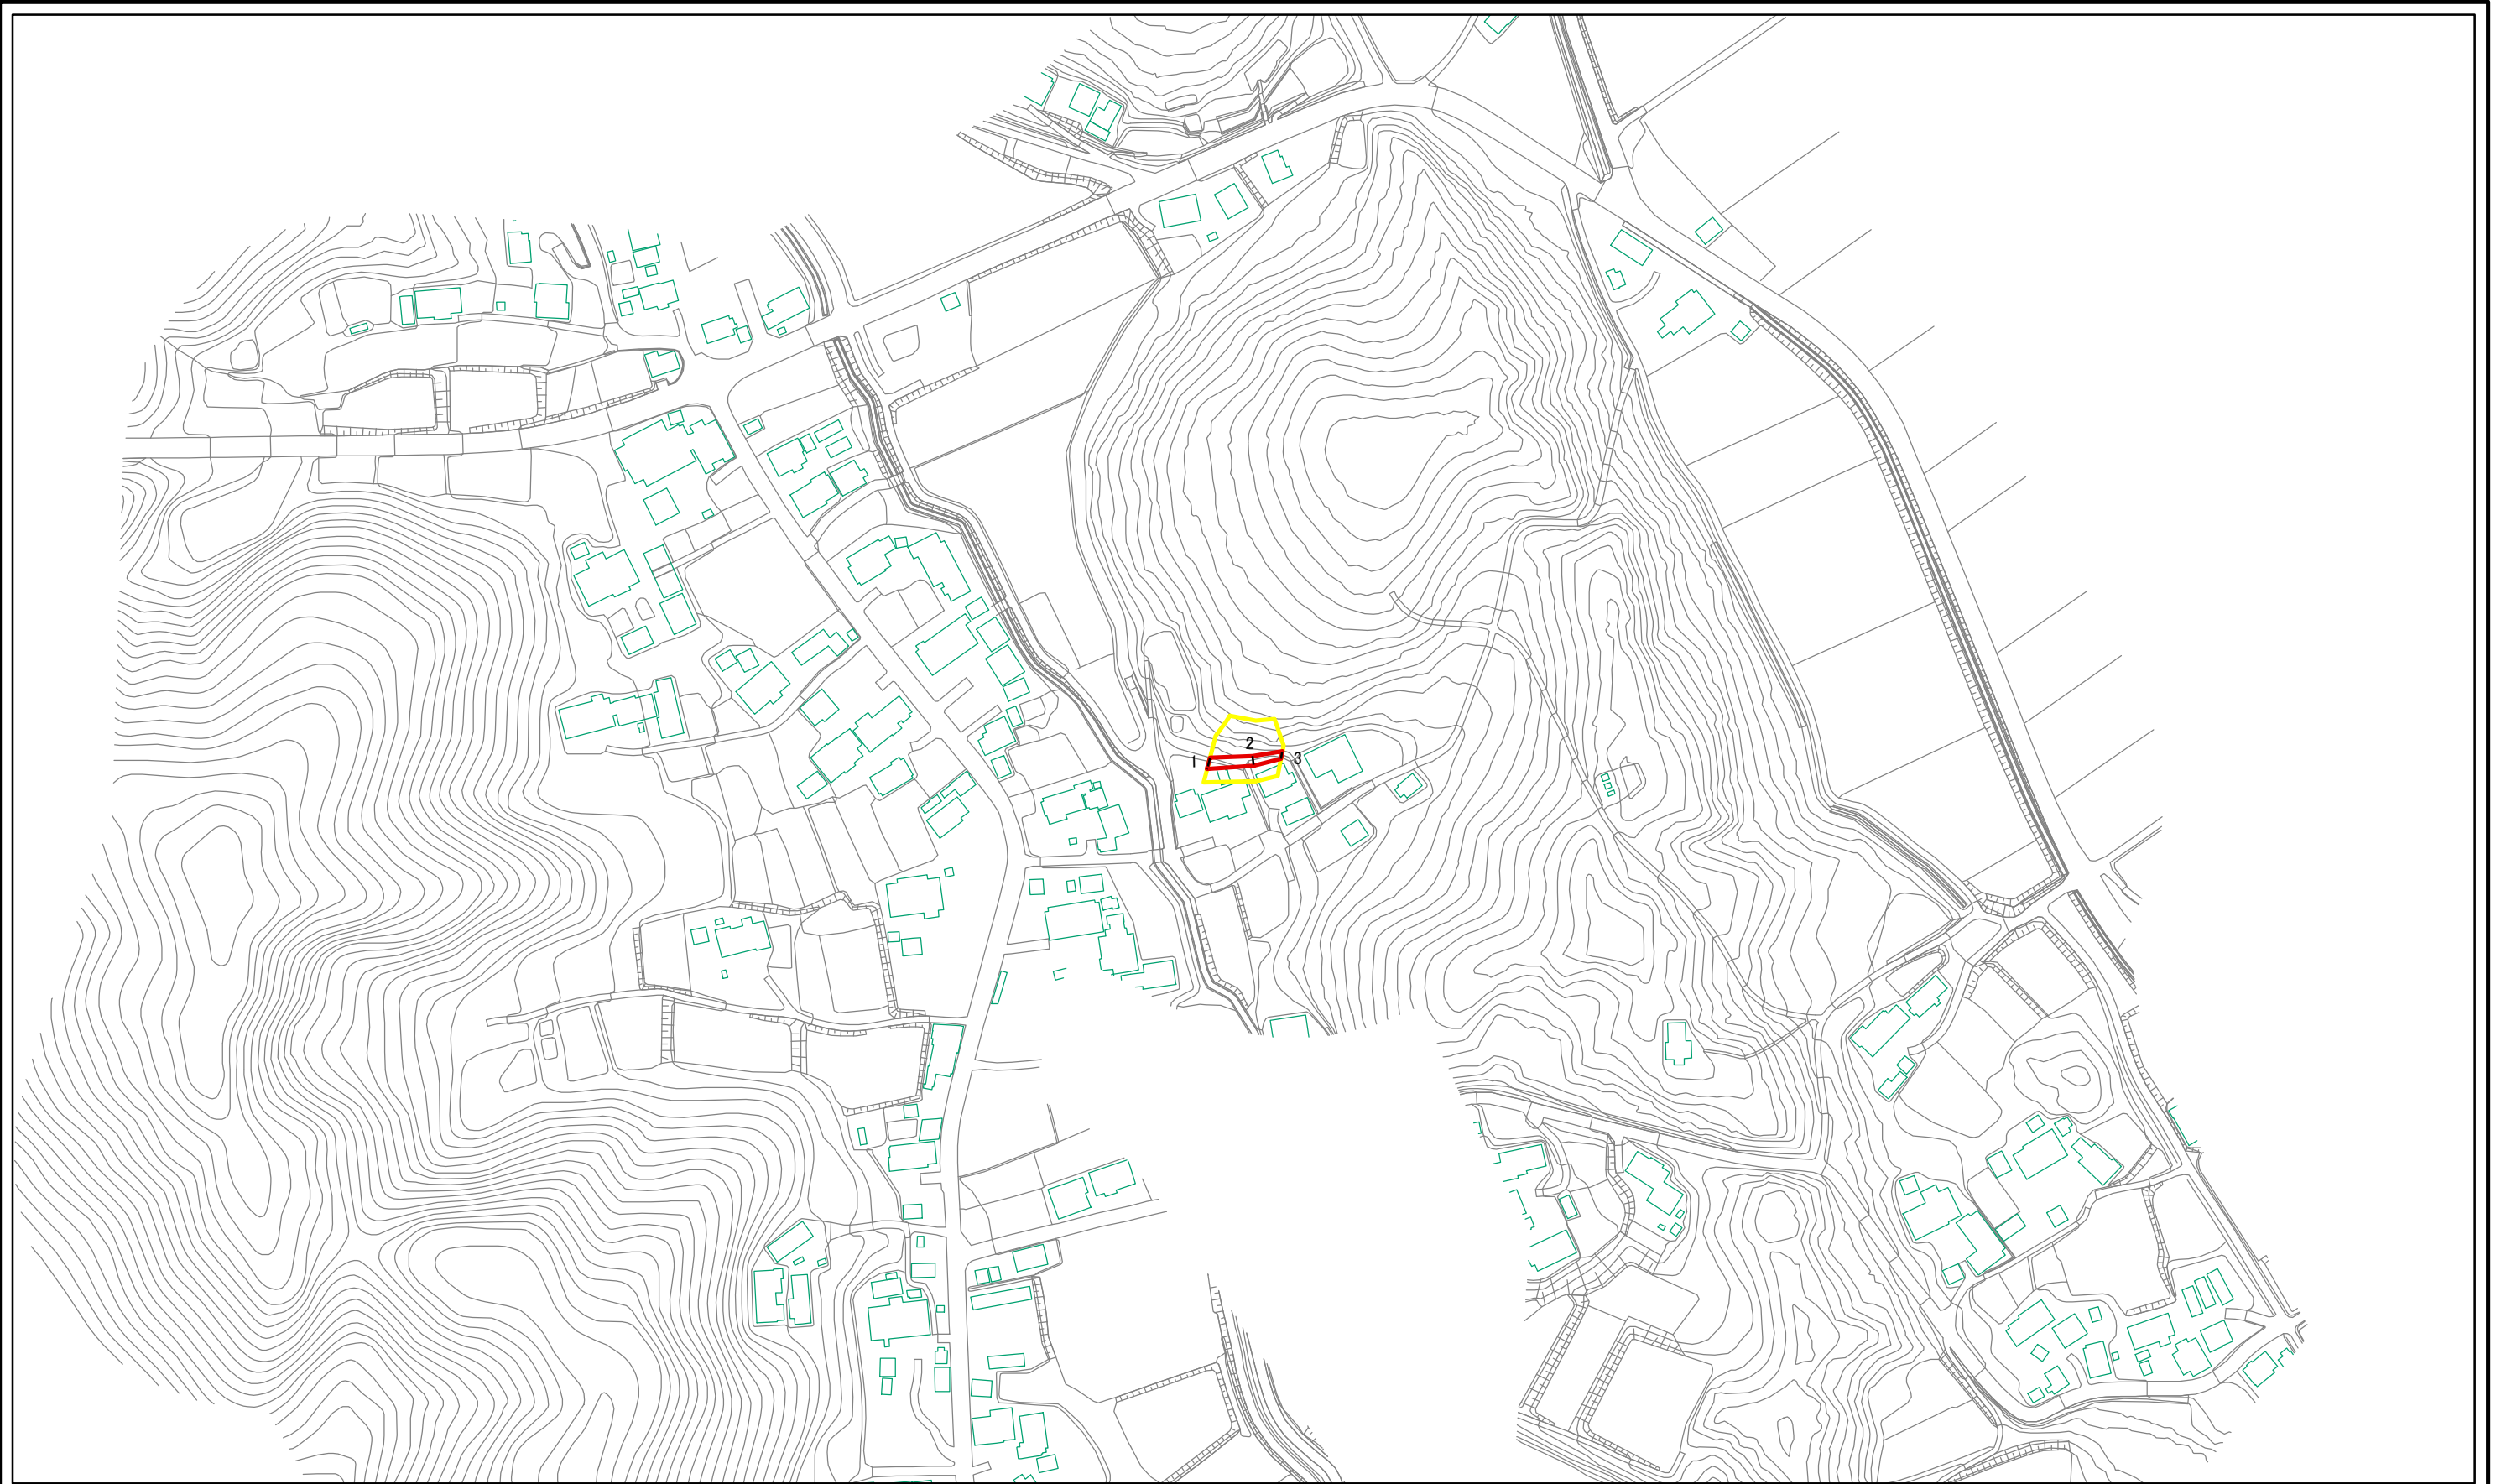
様式-2(急)
土砂災害警戒区域・土砂災害特別警戒区域
区域図(その1)

図中の数字は横断測線番号を示す

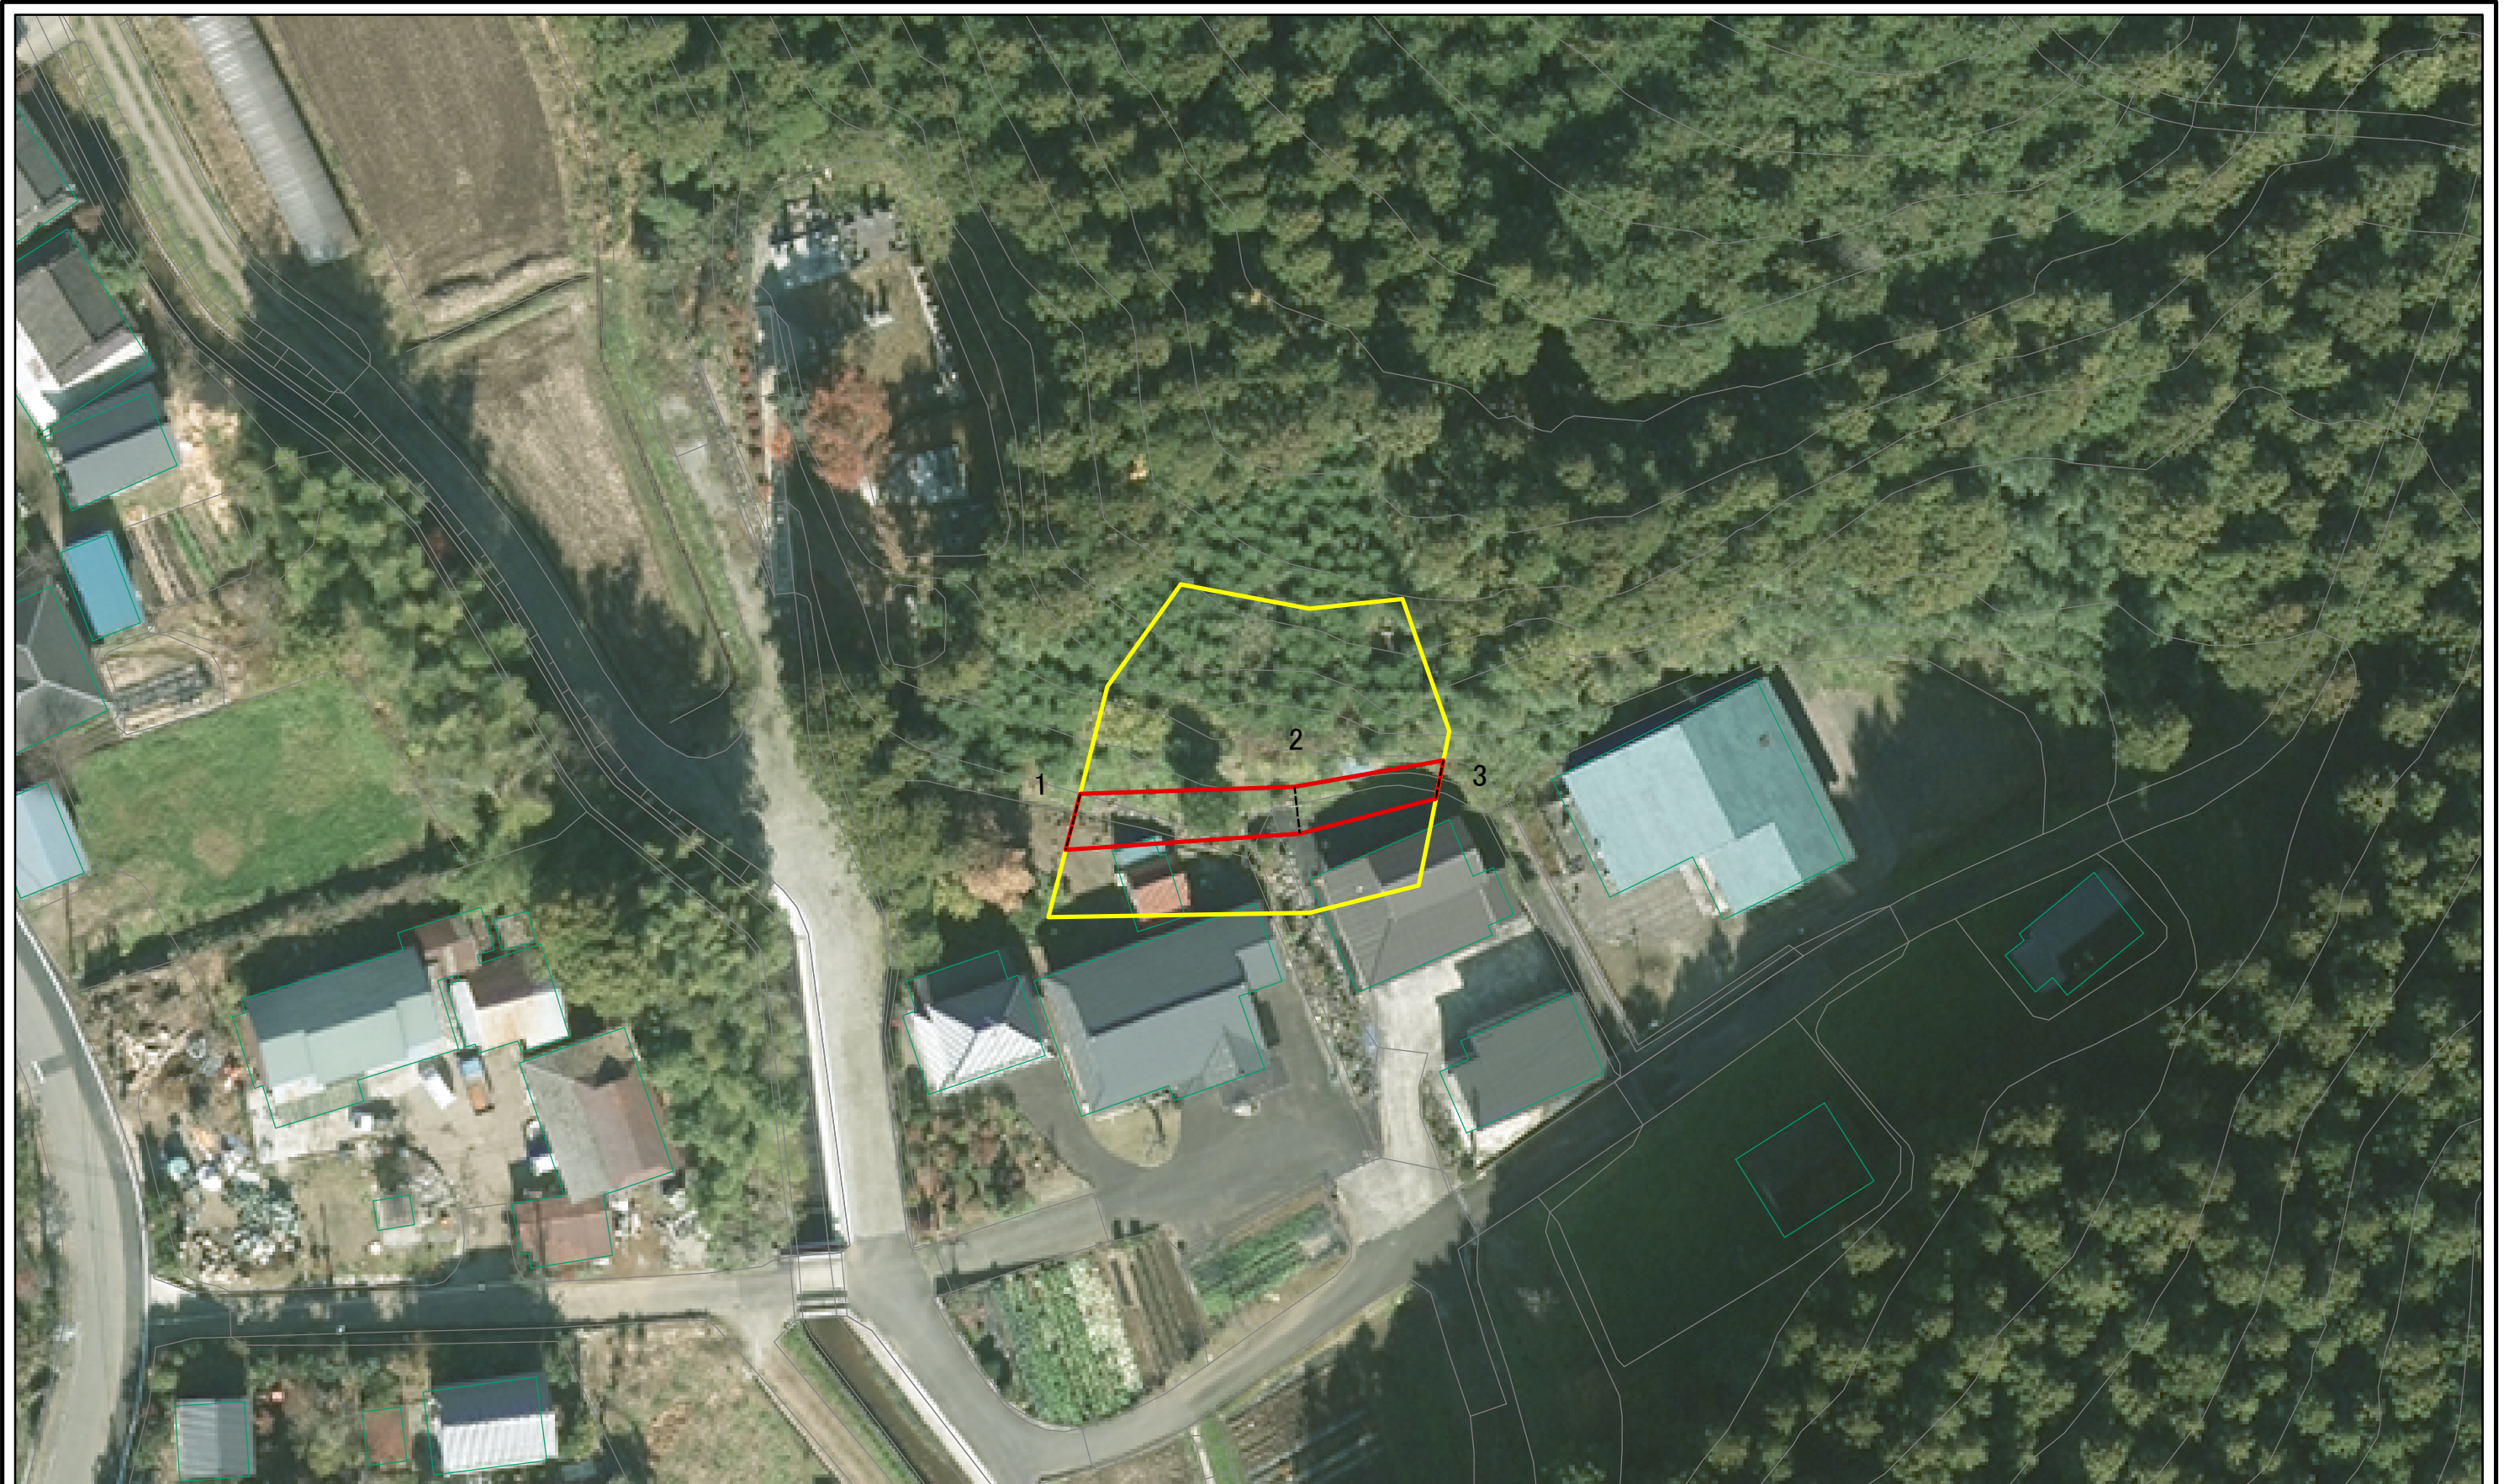
| 様式-2-1(急) 土砂災害警戒区域・土砂災害特別警戒区域 区域図(その2) | 土砂災害防止法施行令第二条の基準に該当する区域 | | N 縮尺 1:500 | 自然現象の種類 | 急傾斜地の崩壊 | 箇所番号 | 211-II-1010 |

0 25 50 100 m 図中の数字は横断測線番号を示す

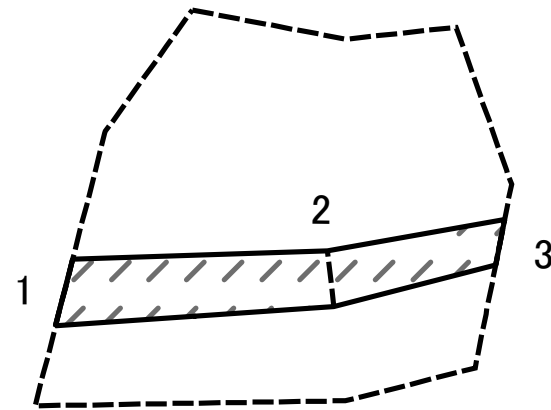
| 様式-2-2(急) 土砂災害特別警戒区域の区域区分図 (急傾斜地の崩壊に伴う土石等の移動により 建築物の地上部に作用すると想定される力) | 土砂災害防止法施行令第二条の基準に該当する区域 | | N 縮尺 1:500 | 自然現象の種類 | 急傾斜地の崩壊 | 箇所番号 | 211-II-1010 |

図中の数字は横断測線番号を示す

| 横断測線の区間 | 土石等の移動により建築物の地上部に作用すると想定される力 | | | | 土石等の堆積により建築物の地上部に作用すると想定される力 | | | | 横断測線の区間 | 土石等の移動により建築物の地上部に作用すると想定される力 | | | | 土石等の堆積により建築物の地上部に作用すると想定される力 | | | |
|---|---|---|---|---|---|---|---|---|---|---|---|---|---|---|---|---|---|
| 1 ~ 2 | - | - | 56.59 | 1.00 | - | - | 10.84 | 2.14 | ~ | | | | | | | | |
| 2 ~ 3 | - | - | 47.01 | 1.00 | - | - | 11.70 | 2.31 | ~ | | | | | | | | |

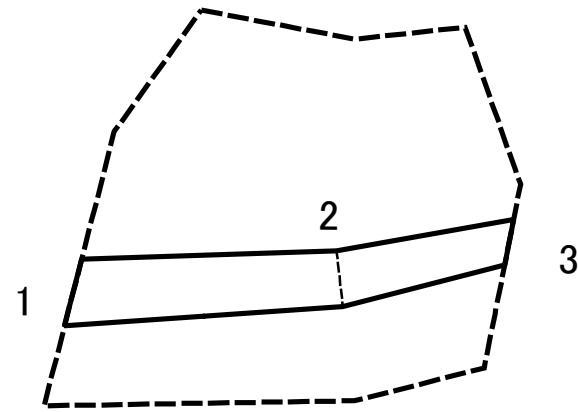
| 様式-2-3(急) 土砂災害特別警戒区域の区域区分図 (急傾斜地の崩壊に伴う土石等の堆積により 建築物の地上部に作用すると想定される力) | 土砂災害防止法施行令第二条の基準に該当する区域 | | N 縮尺 1:500 | 自然現象の種類 | 急傾斜地の崩壊 | 箇所番号 | 211-II-1010 |

図中の数字は横断測線番号を示す
